# 船舶事故調査報告書

船種船名 貨物船 大黒丸

事故種類 乗揚

運輸安全委員会(海事専門部会)議決

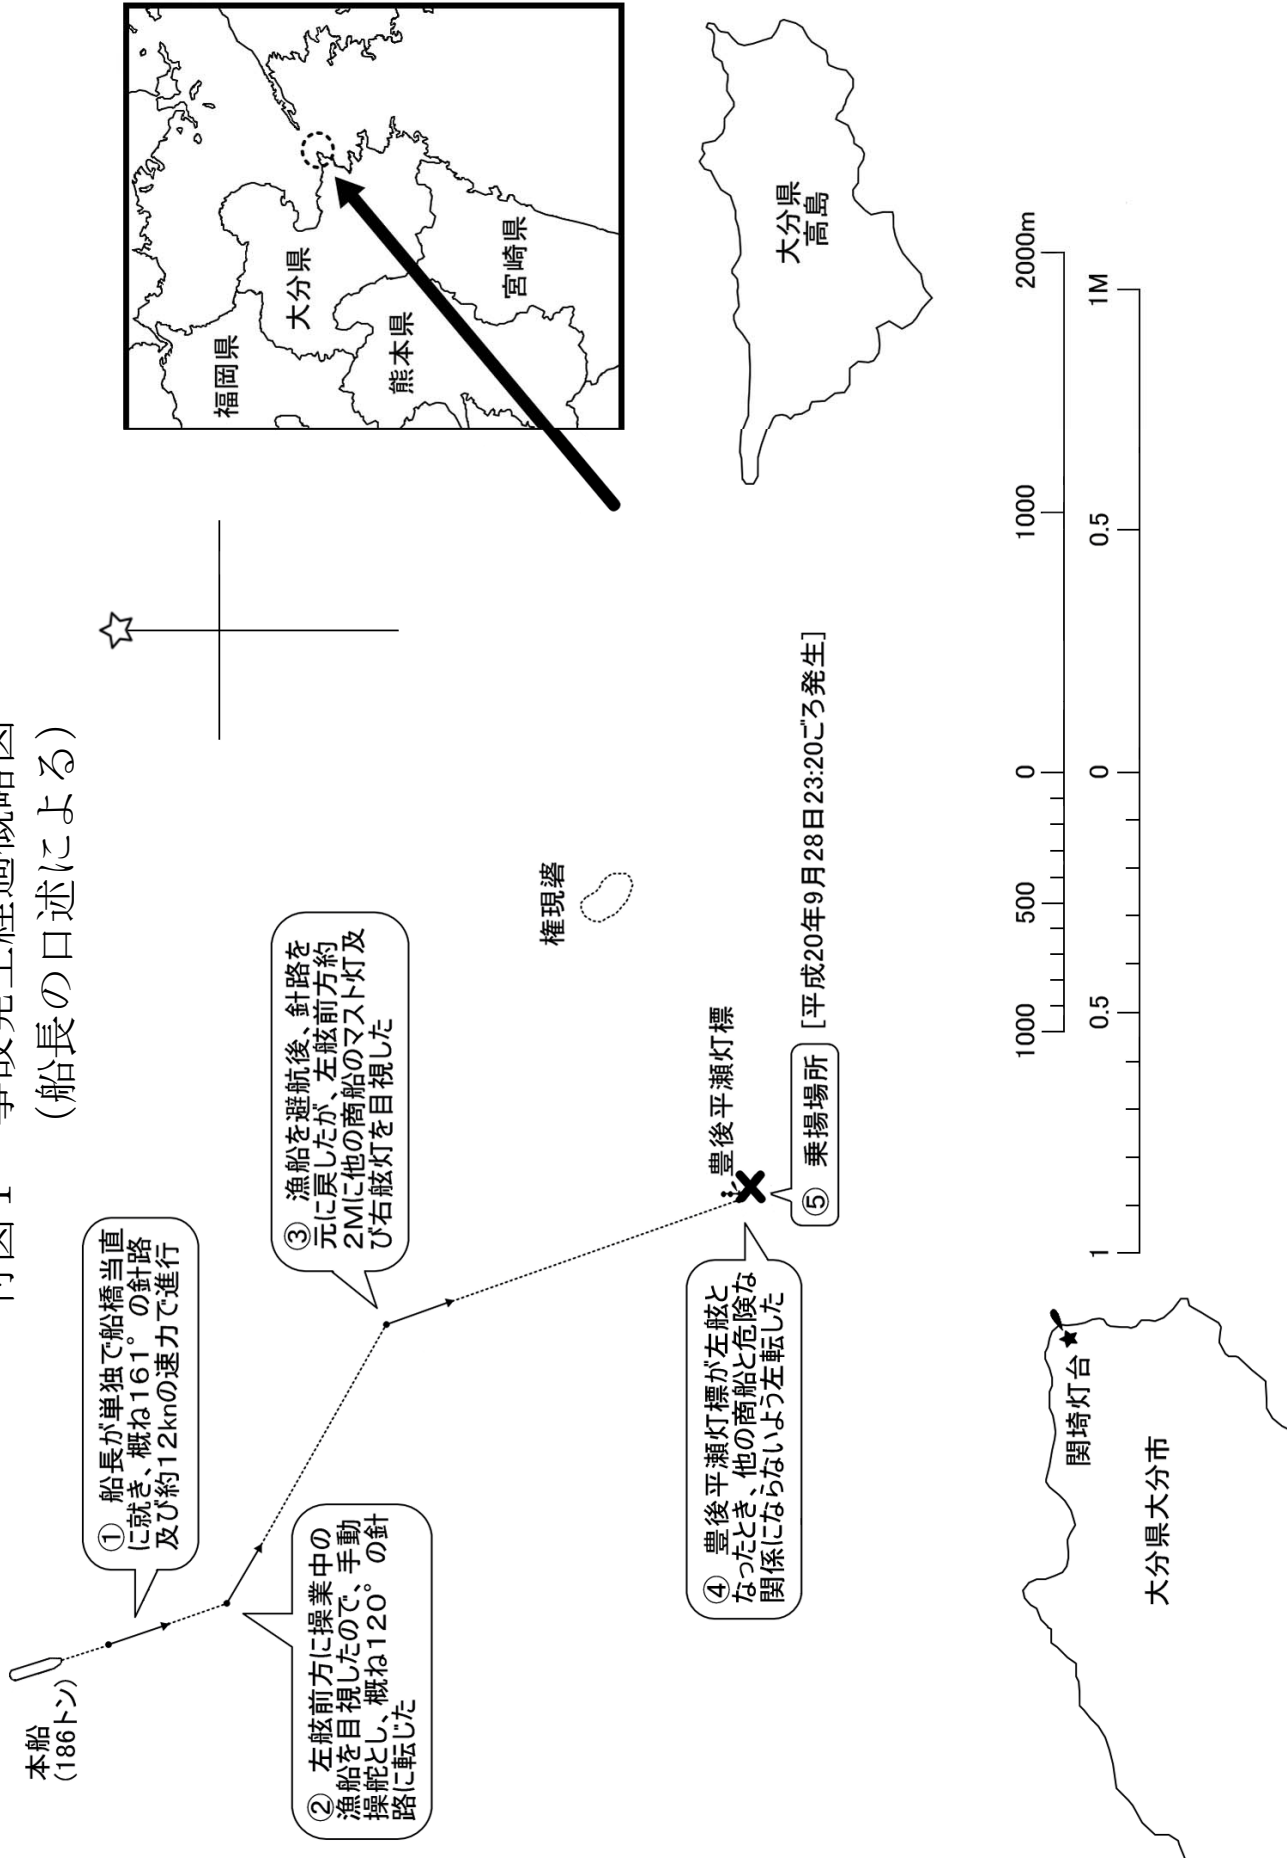
付図1 事故発生経過概略図  
(船長の口述による)

本船は、船首が約150°を向いたとき、約12.0knの速力で豊後平瀬灯標南東側の浅礁に乗り揚げ、船長が直ちに右舵を約20°とったところ、そのままこれを持ち切った。

本事故の発生日時は、平成20年9月28日23時20分ごろで、発生場所は、関崎灯台から027°1,350m付近であった。

- (1) 本船は、概ね $161^{\circ}$ の針路及び約 $12.0$ knの速力で進行中、関埼灯台から $342^{\circ}$   $1.8$ M付近で、左舷前方の操業漁船を避けるため手動操舵として概ね $120^{\circ}$ の針路に転じ、操業漁船を避けた後、関埼灯台から $001^{\circ}$   $1.4$ M付近で針路を元に戻し、その後関埼灯台から $022^{\circ}$   $1,350$ m付近で左転した。
- (2) 事故発生時刻は23時20分ごろ、事故発生場所は関埼灯台から $027^{\circ}$   $1,350$ m付近であった。
