船舶事故調査報告書

船種船名 プレジャーボート 博洋丸
船舶番号 290-22847福岡
総トン数 4.0トン

船種船名 モーターボート ミサキ
船舶番号 290-57896福岡
総トン数 1.9トン

事故種類 衝突
発生日時 平成20年7月26日 18時20分ごろ
発生場所 福岡県北九州市若松区男島北北西方沖0.6海里付近
(概位 北緯34°01.7' 東経130°43.1')

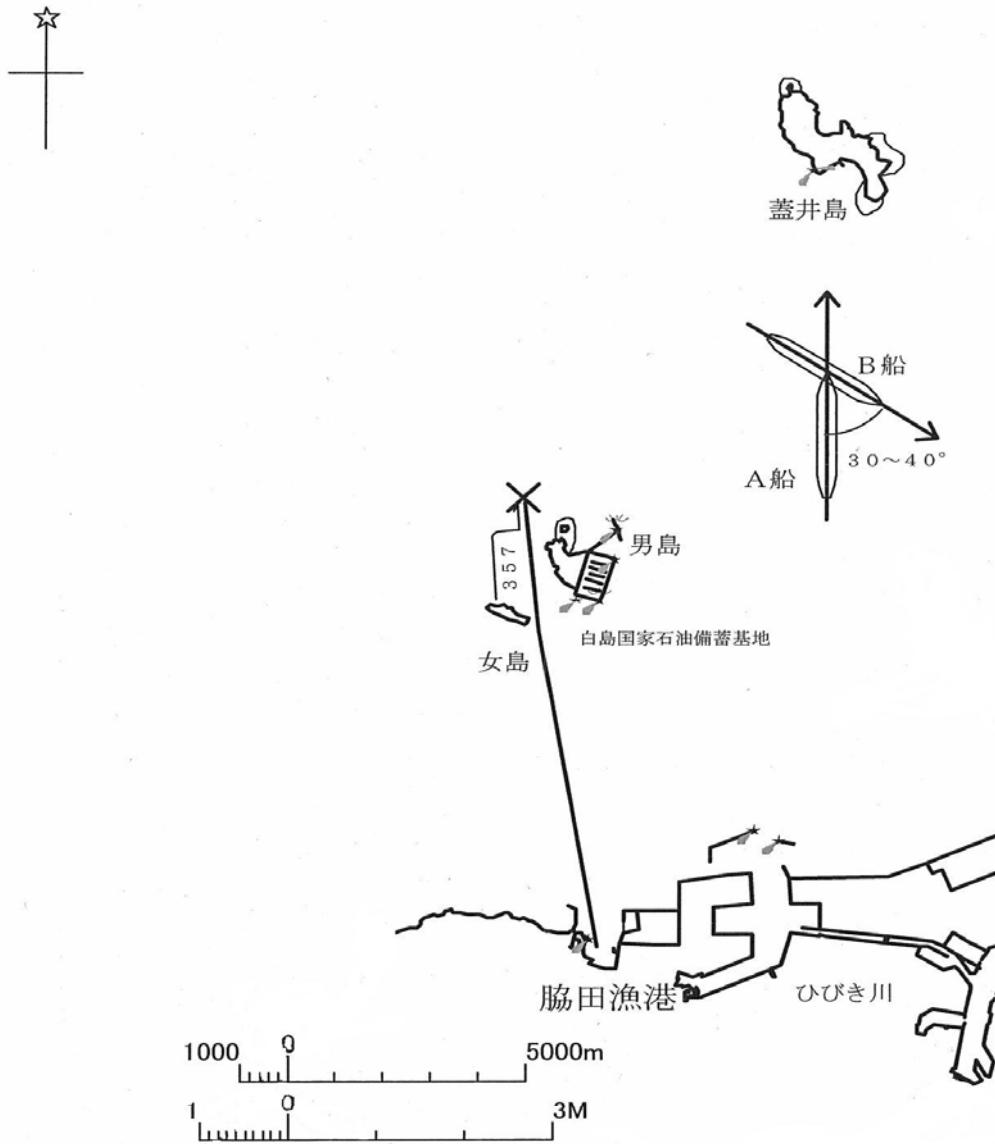
付図1 推定航行経路図

本事故は、男島北西方沖において、A船が、前路に錨泊しているB船に気付かなかったため、B船に向けて航行し両船が衝突したことにより発生したものと考えられる。

A船が前路に錨泊しているB船に気付かなかったのは、西日及び波しぶきにより遠方が見えづらい状況において、レーダーによる1.5Mレンジの見張りをしてしたが、レーダーによる適切な見張りが行われなかった可能性があると考えられる。

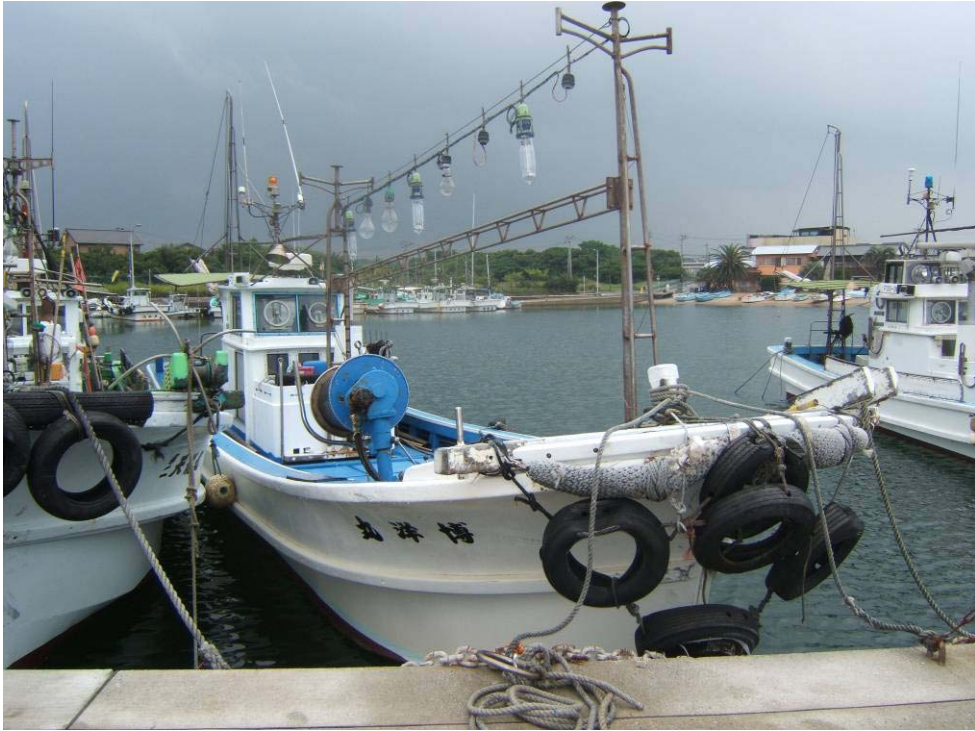
写真1 (船首付近を撮影)

船長Aの口述及び損傷写真によれば、船首部水線付近に擦過傷が生じた。

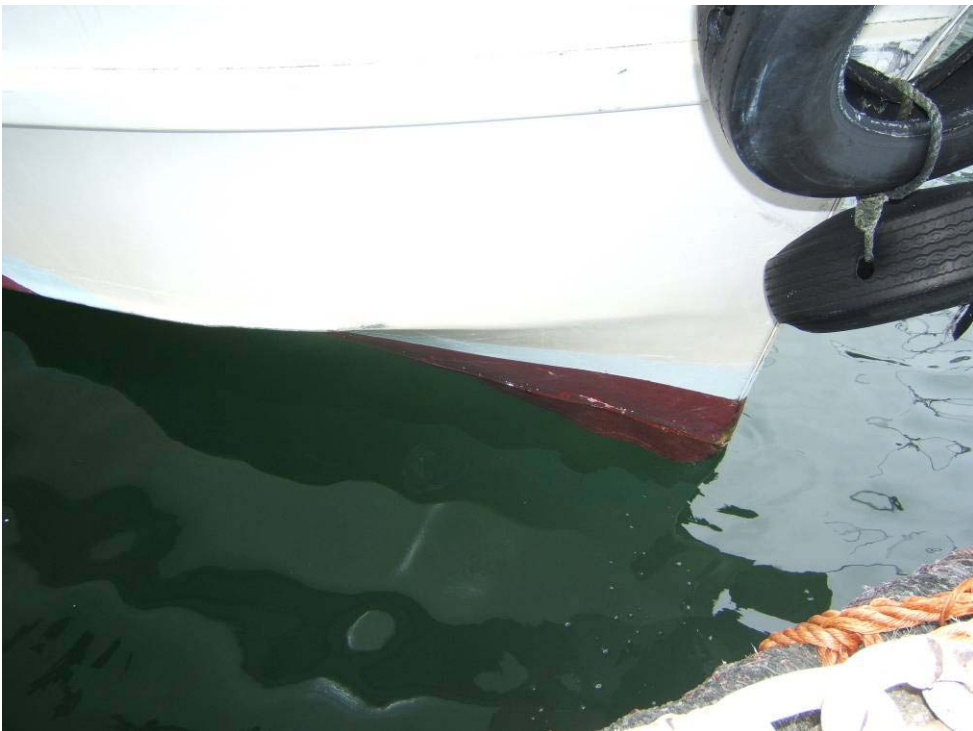
写真2 (船首水線付近を撮影)

2.1から、A船はB船の右舷前方から30～40°の角度で衝突したものと考えられる。

また、写真2の損傷状況から、A船の船首水線付近がB船の後部右舷に乗り上げ突っ切っていたものと考えられる。

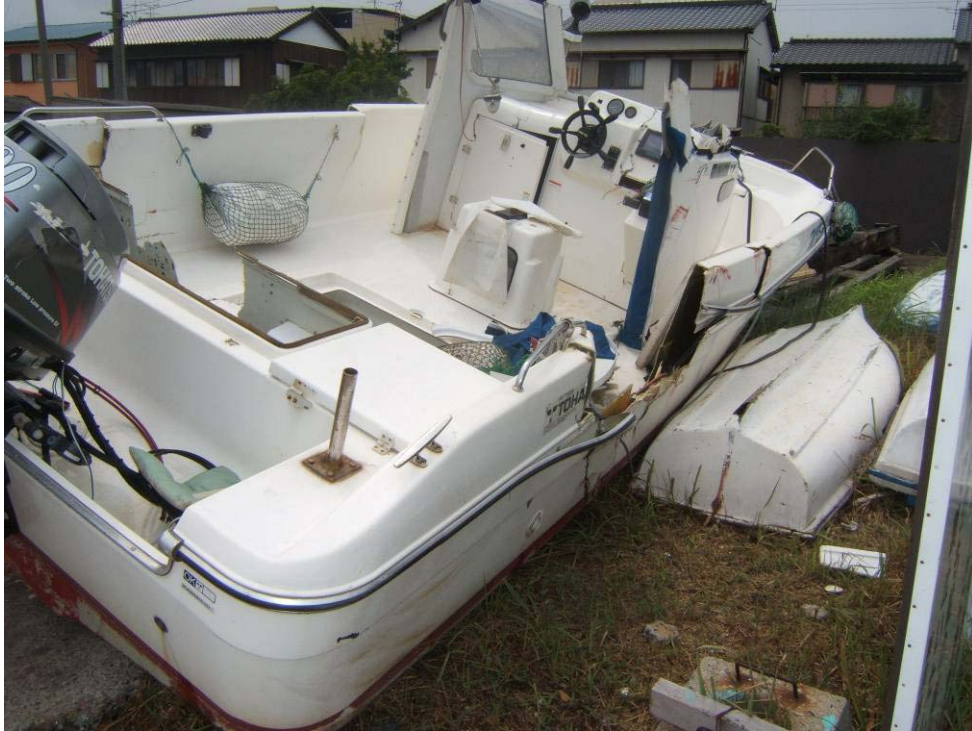
写真3 (船体内部を撮影)

船長Bの口述及び損傷写真によれば、中央部右舷に破口が、船尾部左舷に亀裂が生じた。
