船舶事故調査報告書

船種船名 貨物船 清和丸
船舶番号 130018 (IMO番号 8716162)
総トン数 5,023トン

事故種類 乗組員負傷
発生日時 平成20年3月8日 13時50分ごろ (現地時刻)
発生場所 中華人民共和国広東省広州市黄埔区
黄埔パイロットステーション
(概位 北緯22°07.0' 東経113°47.0')

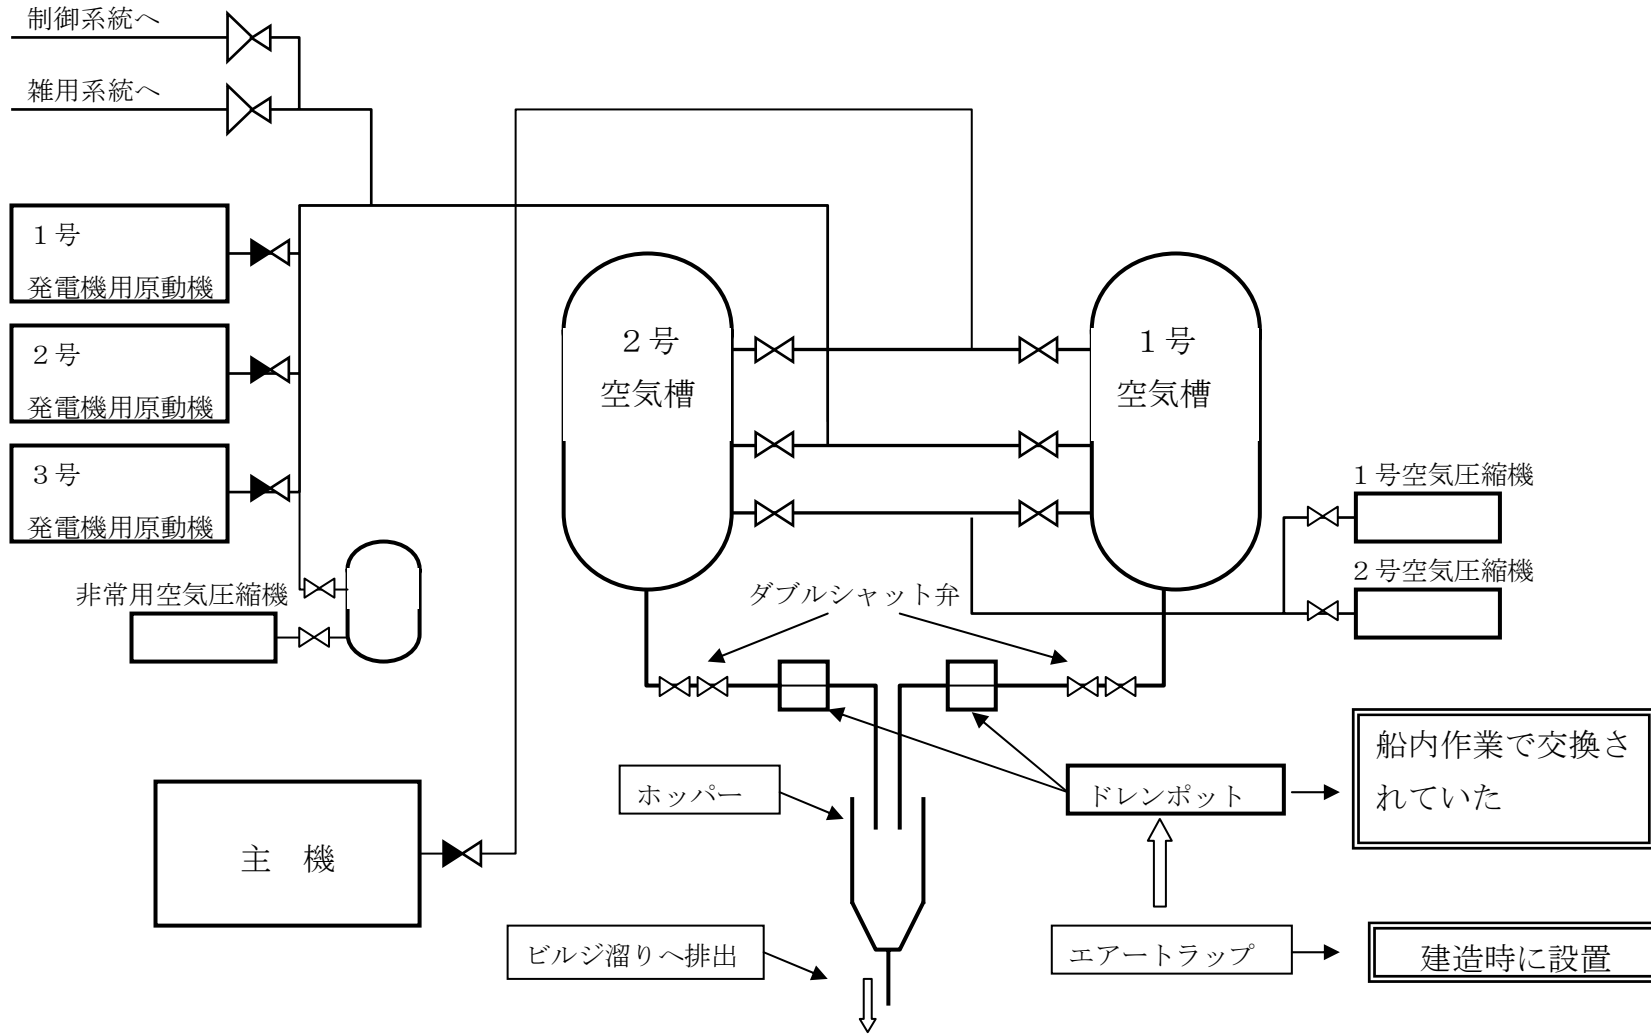
付図2 空気系統・空気槽ドレン系統図

ドレン系統は、呼び径15Aの鋼管で、ドレンは空気槽の最下部からダブルシャットドレン弁（以下「ドレン弁」という。）を經由し、建造時はエアトラップ*⁶（以下「トラップ」という。）に導かれ、一定量のドレンが溜まると自動的にホッパーに排出され、ホッパーからビルジ溜りに排出されていた。しかし、後日、乗組員によりトラップは不具合が多いこと等から取り外され、代わりに機関部乗組員が作製したドレンポットが取り付けられていた。（付図2 空気系統・空気槽ドレン系統図 参照）

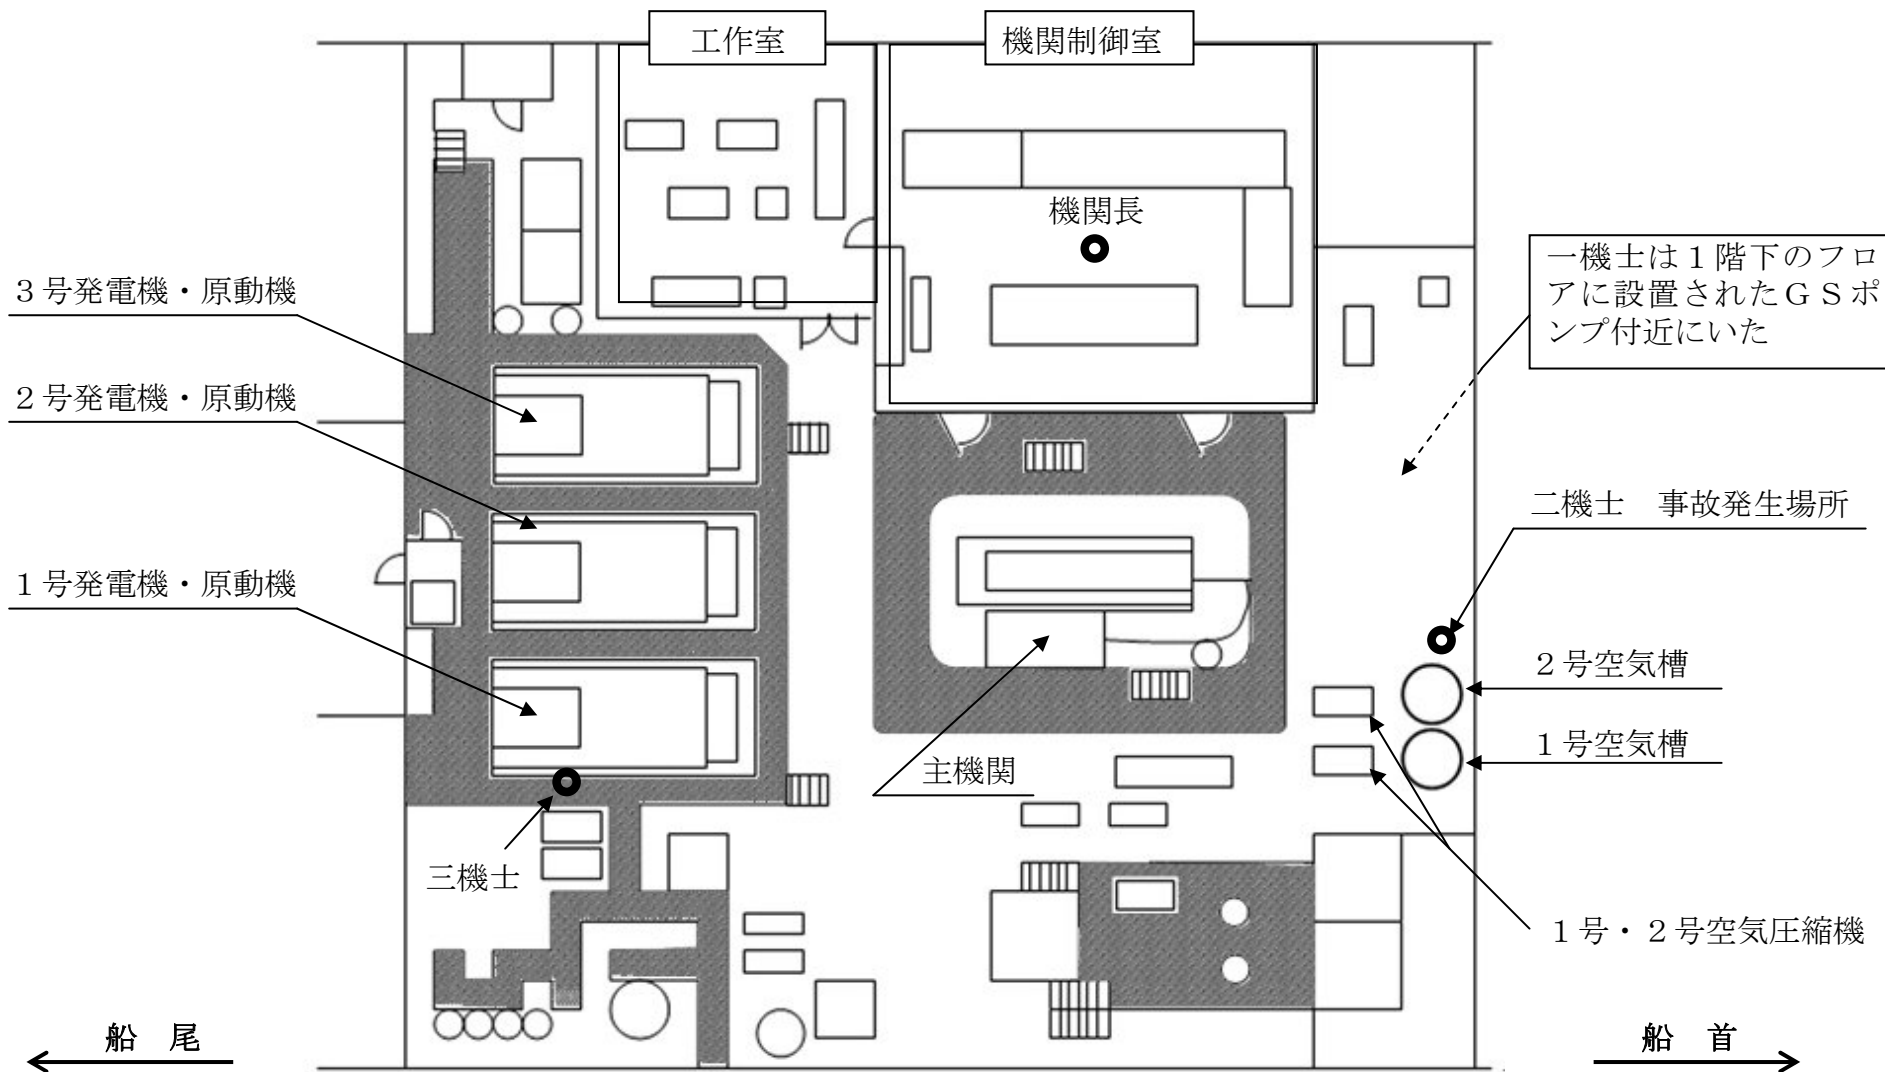
付図3 機関室配置図

2号ポットは2号空気槽の左舷側に設置されており、両空気槽の船首方は機関室壁、左舷側には予備品置き場、右舷側には燃料油タンク裏の空きスペース、船尾方に空気圧縮機及び制御空気用除湿機があった。

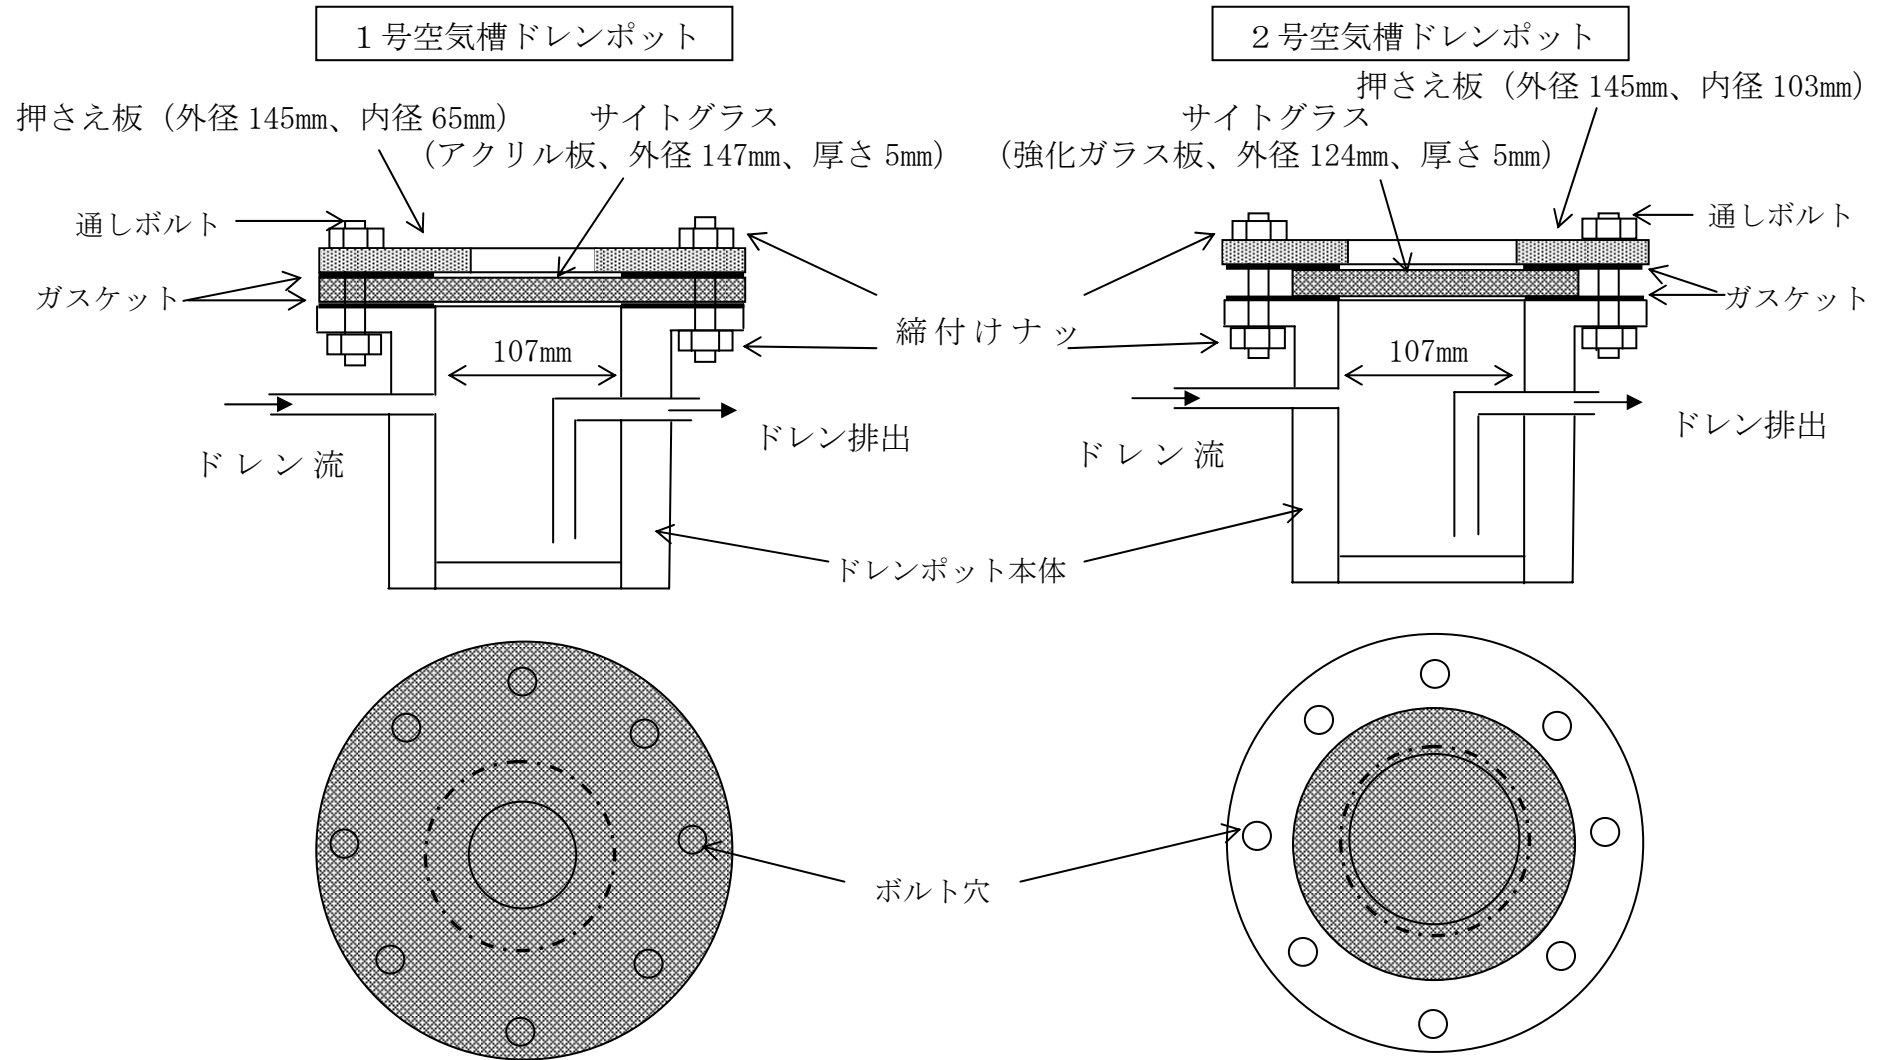
付図4 ドレンポット構造図

mm、高さ150mmの円筒形で、上部にフランジが取り付けられ、上から内部を観察できるように、サイトグラスが鋼製の押さえ板と8組のボルト及びナットによって取り付けられていた。

ドレンの流入管及び排出管は、ドレンポットの側面上方に対向して溶接され、高圧のドレン及び空気が直接ホッパーに排出されないよう、ドレン流入管は水平、ドレン排出管はドレンポットの底部から側面上方に立ち上がる内管形状となっていた。このため、ドレンの量が多い場合は、流入したドレンの一部がドレンポットに滞留するものであった。

- ① 2号ポットのサイトガラスは、1号ポットのサイトガラスと比べて押さえ板の内径が大きいため、相対的に大きな応力が生じていた。
- ② 締め付けトルクを調整できない通常のスパナのような工具で8組のボルト・ナットを均一な力で締め付けるのは容易ではないことから、締め付ける力が偏り、応力集中が生じたり、ガラス板に微小な変形が生じたりして脆性破壊しやすい状態になっていた。
- ③ 2号ポットのサイトガラスのようなボルト通し穴がないガラス板を、押さえ板と8組のボルト・ナットで締め付ける場合、ガラス板の位置が決まりにくく、押さえ板とガラス板、ポットとガラス板の接触面が幅の均等なドーナツ型になりにくいことから、ガラス板を締め付ける力が偏り、応力集中が生じたり、ガラス板に微小な変形が生じたりして脆性破壊しやすい状態になっていた。
- ④ 2号ポットに取り付けられたドレン流入管がポットの上方側面に配置され、ドレン排出管の内管が2号ポットの底から立ち上がるように配置されており、同排出口が滞留したドレンに浸かる構造であることから、ドレンを排出する際には2号ポット内部に、最も大きい場合は空気槽の制限圧力2.45MPaの圧力が作用していた。
- ⑤ 二機士がドレン排出作業を行う際、ドレン弁を微開以上に開き、急激にドレン及び2号空気槽内の空気を排出したため、2号ポット内の圧力が急

② ボルト通し穴がないガラス板を、押さえ板と8組のボルト・ナットで締め付ける場合、ガラス板と押さえ板及びドレンポットのフランジの接触面が円周方向に均等な状態になりにくいことから、ガラス板を締め付ける力が偏り、ガラス板に微小な変形が生じたり、応力集中が生じたりして、脆性破壊しやすい状態になっていた。

③ 8組のボルト・ナットを均一な力で締め付けるのは容易ではないことから、締め付ける力が偏り、ガラス板に微小な変形が生じたり、応力集中が生じたりして、脆性破壊しやすい状態になっていた。

④ 1号及び2号ポットは、ドレンを排出する際には必ず内部に圧力が作用する構造になっていた。

- (1) 船内で作製したドレンポットは撤去すること
- (2) 規格品が取り付けられている場合でも、予備品が入手困難なものは取り外すこと
- (3) 配管の模様替えなどは本件管理会社に申請し、本件管理会社で月例開催される安全環境適合会議において承認を得たのち作業を行うこと
- (4) 機関室内の危険箇所を抽出し、そのような箇所をなくすこと
