# 船舶事故調査報告書

船種船名 モーターボートイーグル2

事故種類 衝突（防波堤）

発生日時 平成20年8月8日 21時40分ごろ

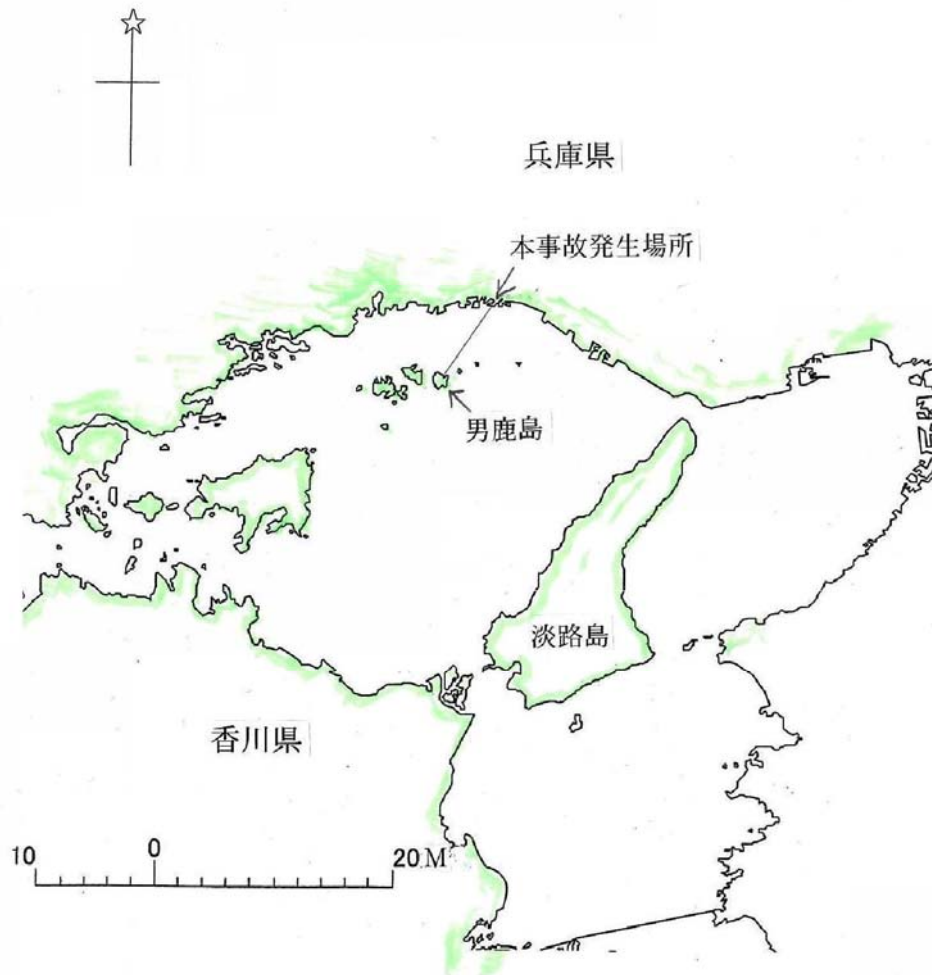
付図1 推定航行経路図(全体図)

- (1) 2.1から、本船は、21時15分ごろ、男鹿島を発し、約19knの速力で約034°の針路で進行し、姫路港飾磨航路緑光浮標を右舷正横100m程度に見て通過したとき、速力を約17knに減じた後、針路をやや左方に向く約026°とし、赤灯台より東寄りに位置する東防波堤に向かって進行したものと考えられる。
- (2) 2.13(1)①から、事故発生時刻は、21時40分ごろで、2.1、2.3、2.4、2.7.1(2)、2.8及び3.1.1(1)により、本船は、赤灯台から066°160m付近の東防波堤南面に、船首左舷側が防波堤と約35°の角度で衝突したものと考えられる。

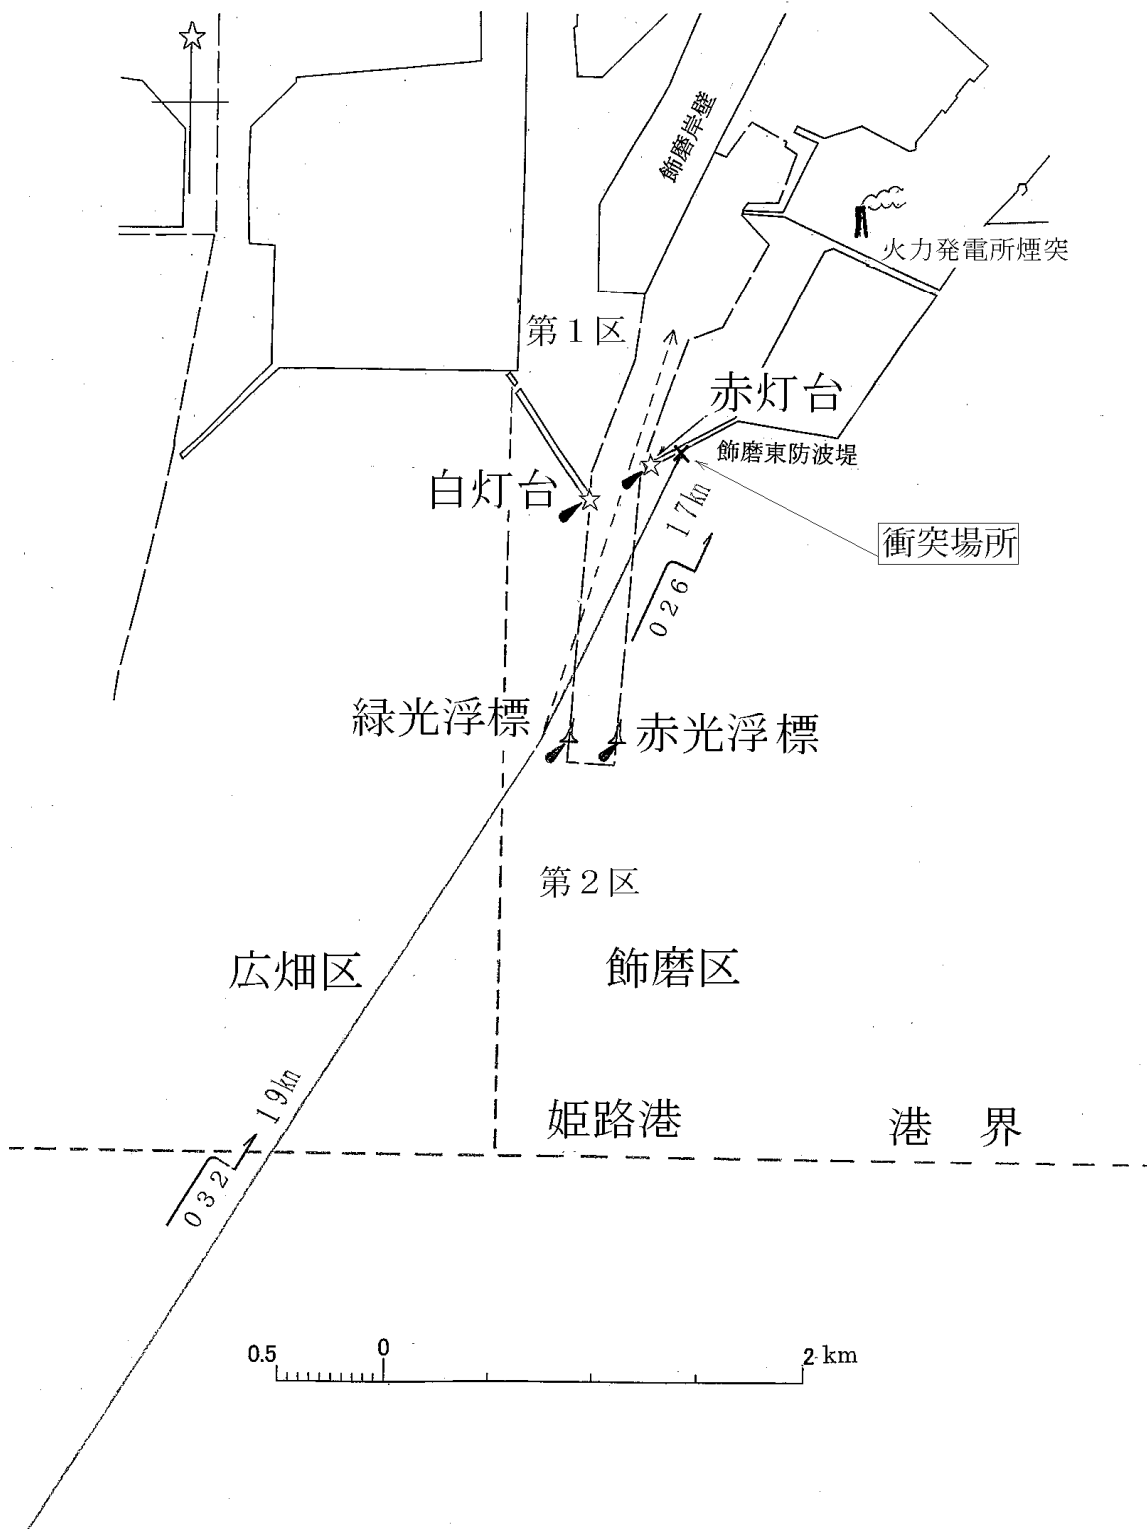
付図2 推定航行経路図（衝突場所付近拡大図）

2.1から、船長は、男鹿島を発したのち、針路を姫路港の火力発電所の煙突に向かう約 $034^\circ$ に定め、主機の回転数を約 $2,500 \text{ rpm}$ として手動操舵で航行した。その後、同港飾磨区の防波堤入口に向けるため針路を約 $032^\circ$ に転じ、緑光浮標を右舷正横 $100 \text{ m}$ 程度に認めて、飾磨航路入航及び東防波堤への接近を知り、主機の回転数を約 $2,300 \text{ rpm}$ に下げ、東防波堤の突端を右舷のすぐ近くに見るよう通過して飾磨区の第1区に入航する予定であったことから、針路をやや左方に向く約 $026^\circ$ に転じて続航したが、赤灯台の灯光を探したものの見つかることができず、東防波堤に接近していることに気付かなかったことから、そのままの針路及び速力で東防波堤に向かって進行したと考えられる。

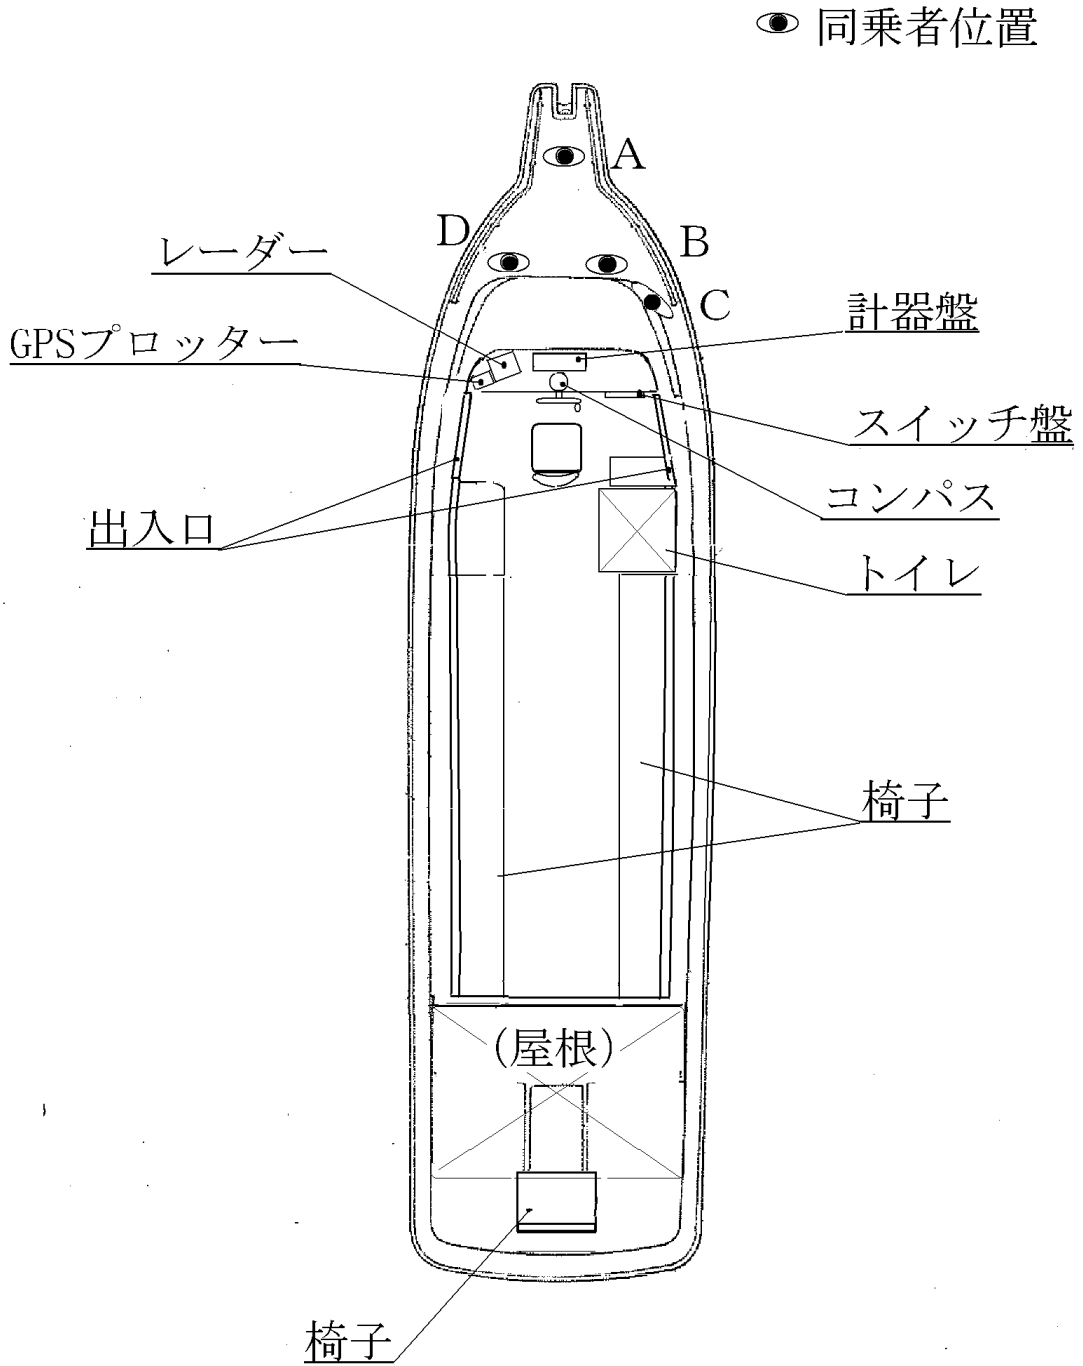
付図3 事故直前の同乗者配置図

操舵室前方の船首甲板には、船首突端部に同乗者Aが、右舷側の前方に同乗者Bが、その後方に同乗者Cが、左舷側に同乗者Dが、それぞれ顔を前方に向け、ブルワークに腰をかけていた。

2.1、2.2及び3.1.1(2)から、本船は、速力17knで船首左舷側が防波堤に衝突し、その衝撃で、船首突端部にいた同乗者Aが船外に投げ出されて船首と岸壁に挟まれ、その後落水して溺死したほか、身体を船体に打ち付けて、船首甲板右舷側にいた同乗者Cが重傷を、同乗者Cの前方にいた同乗者B及び同甲板左舷側にいた同乗者Dが軽傷を負ったものと考えられる。

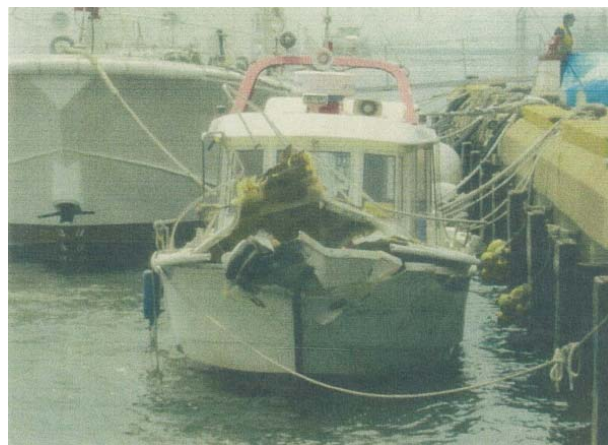
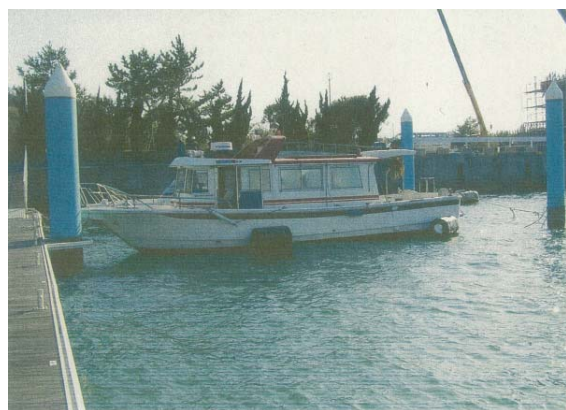
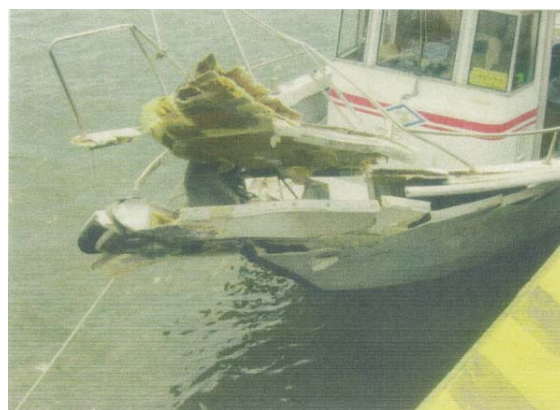
平成20年8月撮影(事故後)

船首部の外板及びブルワーク頂板接合部には縦約70cm、横約2mの破口が生じ、船体船首部周囲のFRP材が圧壊・破損するなどの損傷が生じた。
