船舶事故調査報告書

船種船名 漁船 朝日丸
登録番号 HS3-50341
総トン数 4.6トン

船種船名 モーターボート はま丸
船舶番号 270-20435広島
総トン数 5トン未満（長さ6.50m）

事故種類 衝突
発生日時 平成20年4月29日 12時00分ごろ
発生場所 広島県三原市須波西町沖の青木瀬戸東口
高根島灯台から真方位020° 1,150m付近
（概位 北緯34° 20.6′ 東経 133° 04.9′）

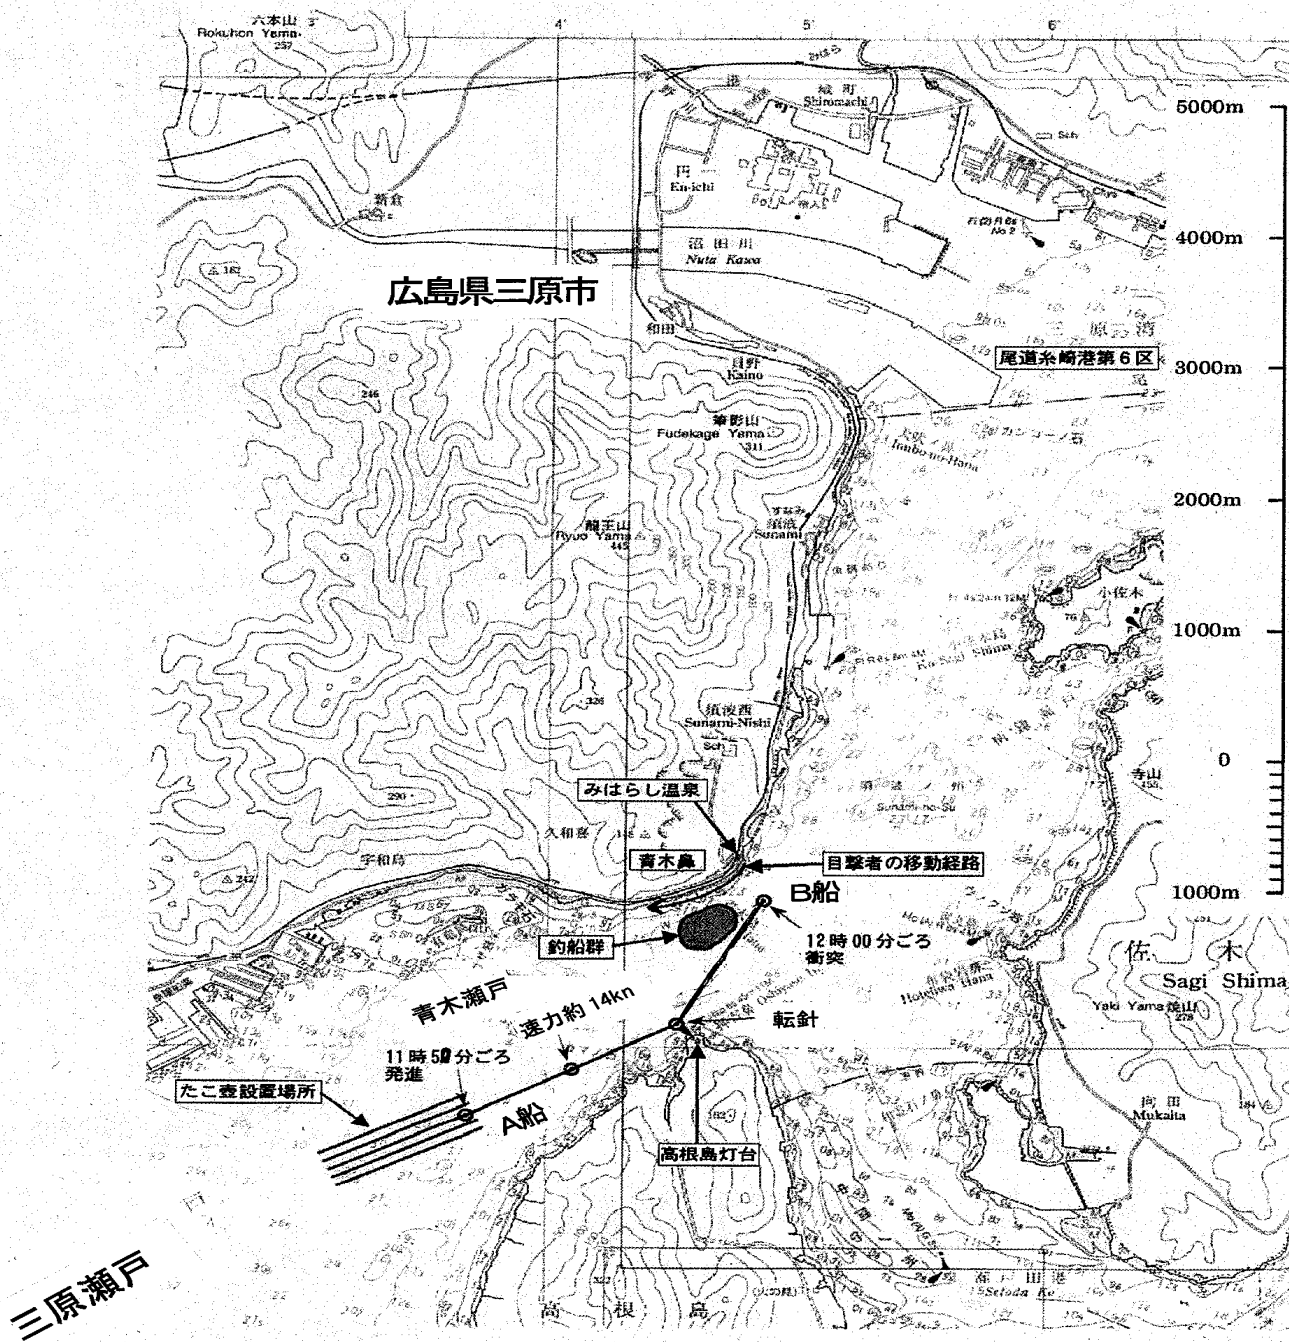
付図1 推定航行経路図

本事故の発生日時は、平成20年4月29日12時00分ごろで、発生場所は、高根島灯台から020°1,150m付近であった。

- ① 29日11時50分ごろ高根島灯台から $248^{\circ} 1,540$ m付近を発進し、針路を 062° に定めた。
- ② 発進場所から、全速力の半分程度の低速力で航行を始め、その後、高根島灯台から $254^{\circ} 810$ m付近で、速力を約1.4 knとした。
- ③ 速力を約1.4 knとした時刻については、速力を約1.4 knとした場所から転針場所に至る航程及び速力によって求められる経過時間により、転針時刻から逆算して求め、29日11時55分ごろであった。
- ④ 転針場所、転じた針路については、高根島灯台から $317^{\circ} 180$ m付近で、 029° に転じた。
- ⑤ 転針時刻については、転針・衝突両場所間の航程及び速力によって求められる経過時間により、衝突時刻から逆算して求め、29日11時57分ごろであった。

2.1から、両船は、12時00分ごろ高根島灯台から $020^{\circ} 1,150$ m付近で衝突したものと考えられる。

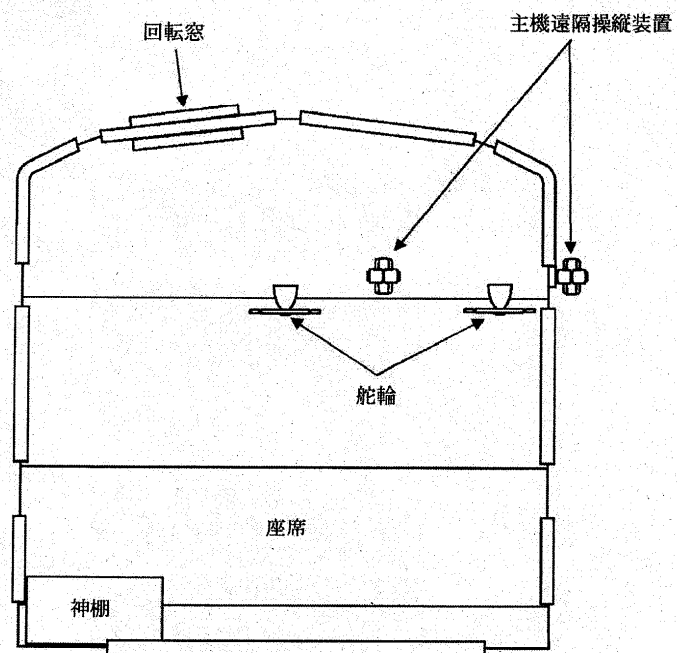
付図2 A船操舵室配置図

① A船は、船体塗色が白色で、船体の中央部に操舵室があり、その前部の船首甲板上部に天幕を展張していた。操舵室には、中央と右舷側に舵輪があり、両舵輪の間と右舷端の壁にそれぞれクラッチレバー及びスロットルレバーが設置されていた。また、音響信号装置としてモーターホーンを備えていた。レーダー、GPSプロッター及び魚群探知機は設置していなかった。

② 船長Aの口述によれば、事故発生時までモーターホーンを使用しなかった。事故当時、船体、機関及び機器類に不具合又は故障はなかった。また、B船の音響信号は聞いていなかった。

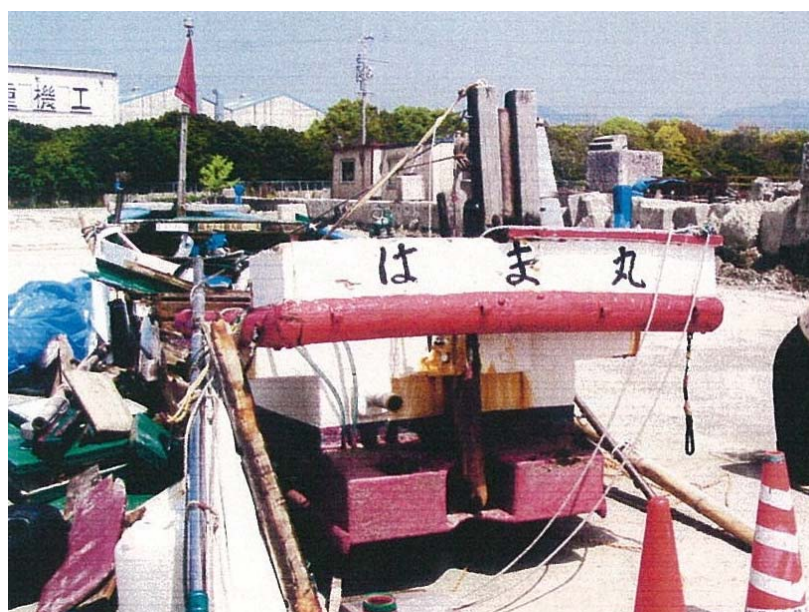
写真1 B船の損傷状況

左舷側中央部付近の外板に、最大で縦50cm、幅75cmの破口が生じ、機関室囲壁等が損壊した。

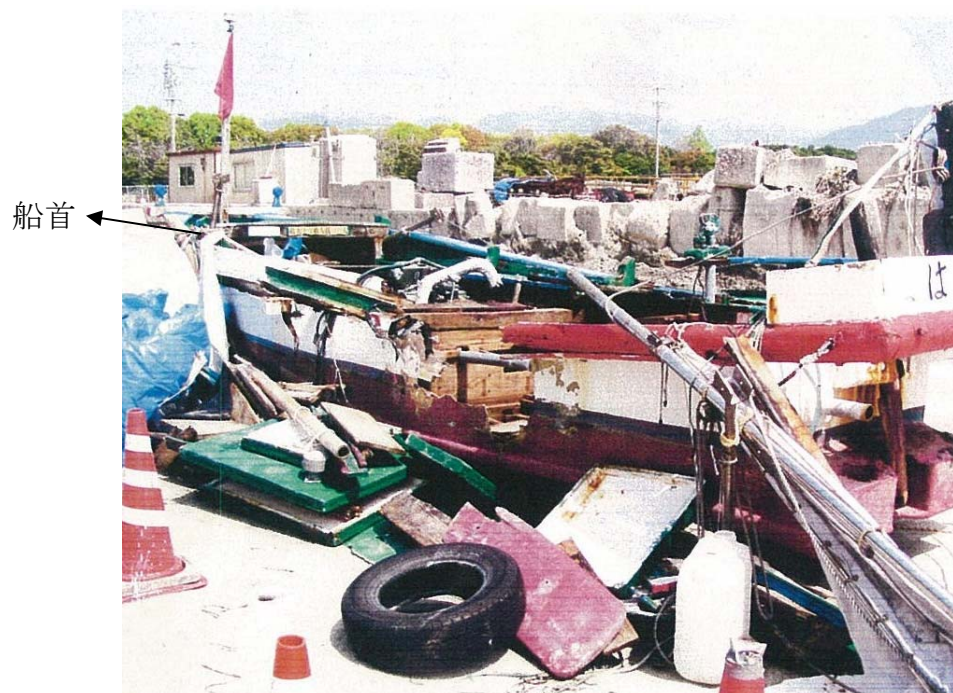
写真2 B船の左舷側損傷状況

はま丸は、船長が海中に転落して死亡し、左舷外板に破口が生じて転覆した。また、朝日丸には、船首船底部に擦過傷が生じたが、死傷者はいなかった。

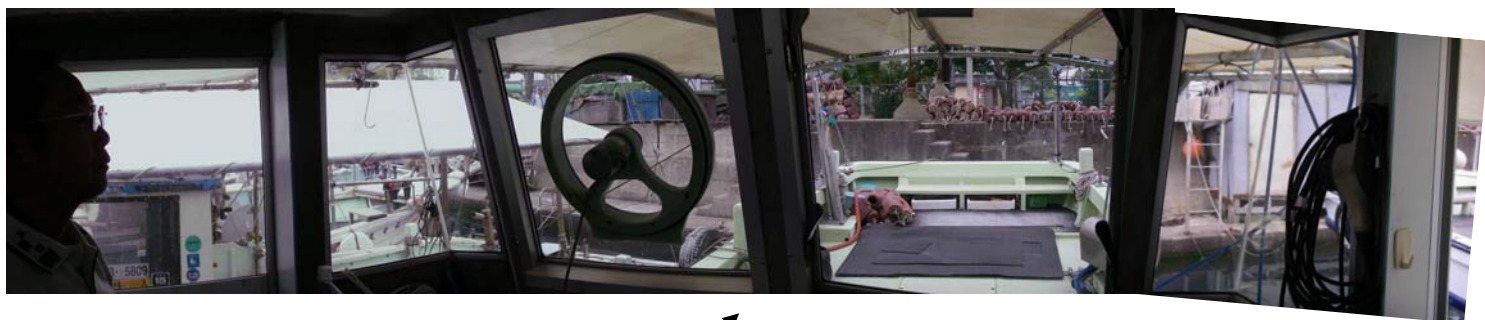
写真3 A船操舵室からの見通し状況

A船には、船首甲板上に前方の見通しを妨げる構造物はなく、前方の見通しは良好であった。

- (2) 2.5.4 からA船の前方の見通しは良好であったものと考えられる。
- (3) 2.1 (1) から、船長Aは、針路029°及び速力約14knで航行中、衝突直前に船首の近くに左方に向けたB船を初めて視認し、急いで機関の回転数を下げるとともにクラッチを中立状態としたが、そのまま衝突したものと考えられる。

↑
操舵位置からの見通し状況

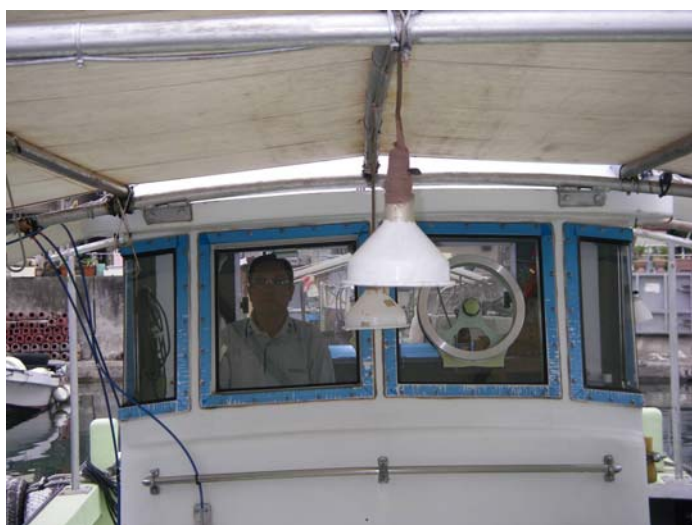
船首から見た操舵室前面の状況
