船舶事故調査報告書

船種 船名 漁船 大黒丸
漁船登録番号 HS3-35467
総トン数 2.4トン

船種 船名 漁船 松丸
漁船登録番号 HS3-50539
総トン数 0.4トン

事故種類 衝突
発生日時 平成20年5月23日 04時50分ごろ
発生場所 広島県尾道糸崎港第6区

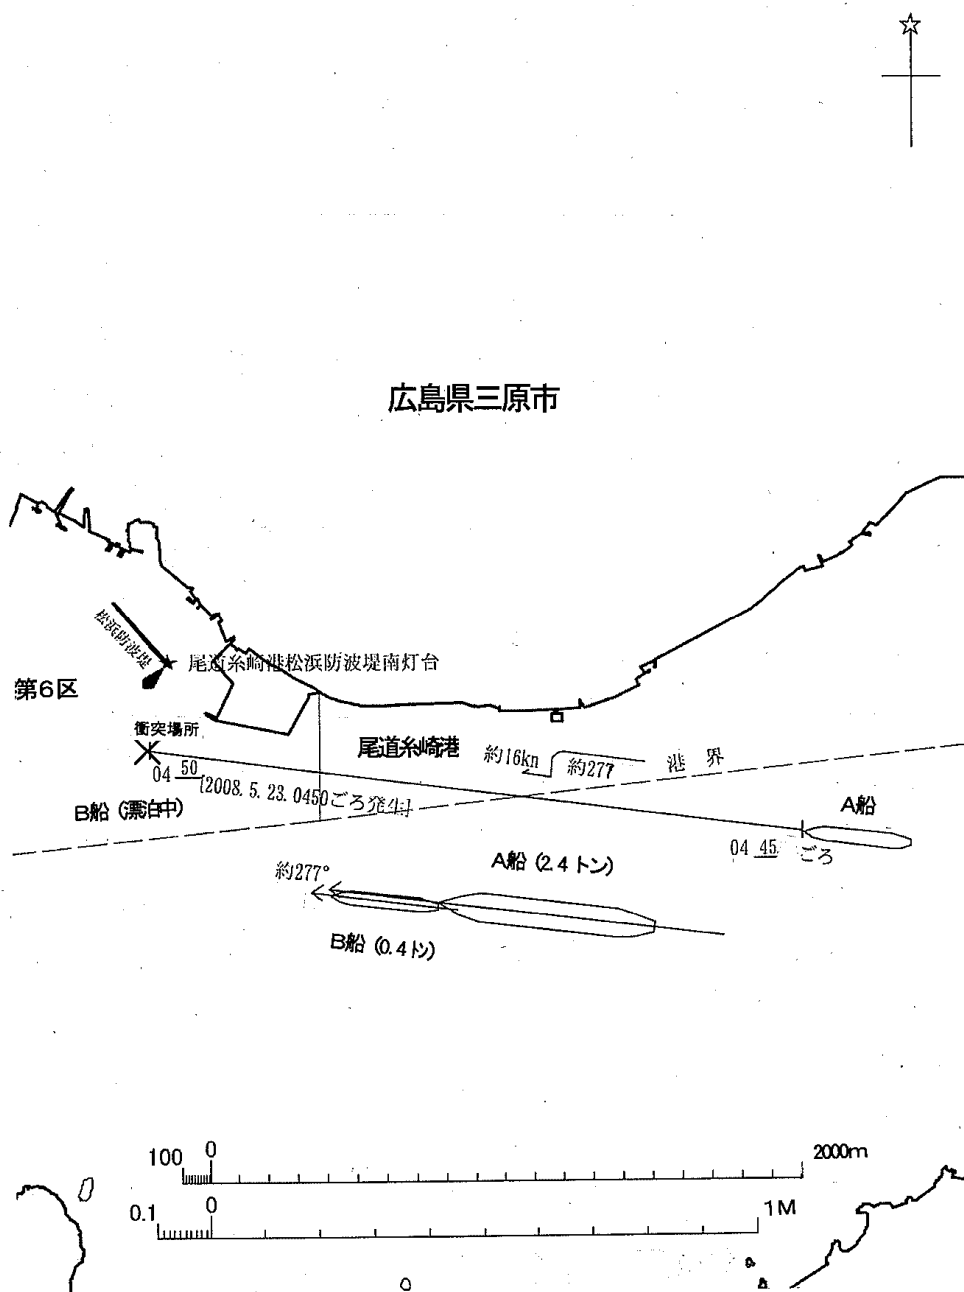
付図1 推定航行経路図

A船は、同じ針路及び速力で航行中、04時50分ごろ松浜防波堤南灯台から193°300m付近において、A船の船首部とB船の右舷船尾部とが衝突し、A船がB船の船体に乗り揚げた。

04時50分ごろ松浜防波堤南灯台の南方300m付近において、B船の右舷船尾部とA船の船首部とが衝突した。

本事故の発生日時は、平成20年5月23日04時50分ごろで、発生場所は、松浜防波堤南灯台から193°300m付近であった。

(付図1 推定航行経路図 参照)
