船舶事故調査報告書

船種船名 水上オートバイ MR.ジョー

船種船名 水上オートバイ GP1300R

事故種類 衝突

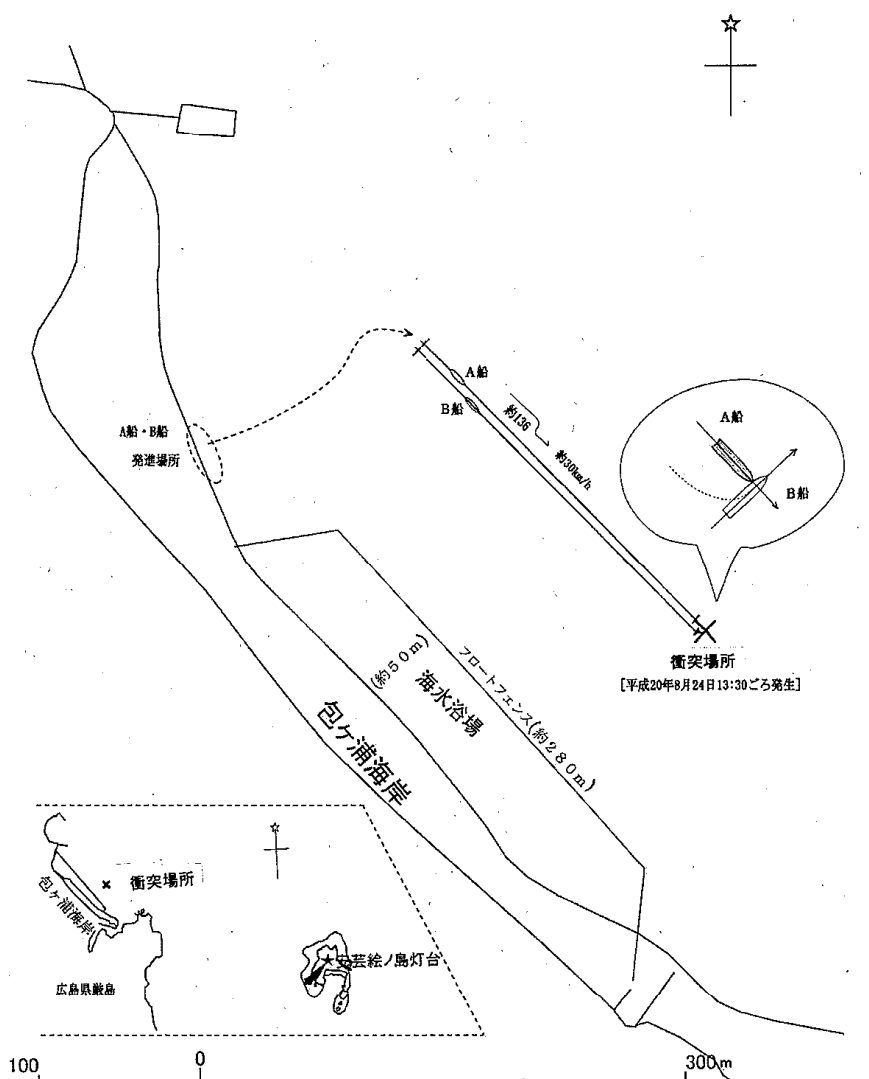
付図1 推定航行経路図

その後、船長Aは、B船が減速して左転したので、慌ててスロットルを緩め、減速して衝突を避けようとしたが間に合わず、13時30分ごろ安芸絵ノ島灯台から290°1,770m付近において、A船は、原針路のまま、速力が約20km/hとなったころ、その船首部とB船の左舷船首部とがほぼ直角に衝突した。

その後、船長Bが、左舷後方の見張りを行わないままスロットルを緩めて減速し、操縦ハンドルを左に切って左転を始めた直後、13時30分ごろ、B船は、船首が約046°を向き、速力が約5km/hとなったときに、その左舷船首部とA船船首部とが衝突した。

注；フロートフェンスは、サメの侵入防止のために、海水浴場を囲むように設置されていた。
