船舶事故調査報告書

船種 船名 漁船 第一力丸
漁船登録番号 TT3-6728
総トン数 4.91トン

船種 船名 モーターボート LIBERO
船舶番号 272-12024鳥取
総トン数 5トン未満（長さ5.95m）

事故種類 衝突
発生日時 平成20年9月7日 15時05分ごろ
発生場所 鳥取県岩美町田後港西方沖合
網代埼灯台から真方位298° 2.1海里付近
（概位 北緯35° 36.2′ 東経134° 15.5′）

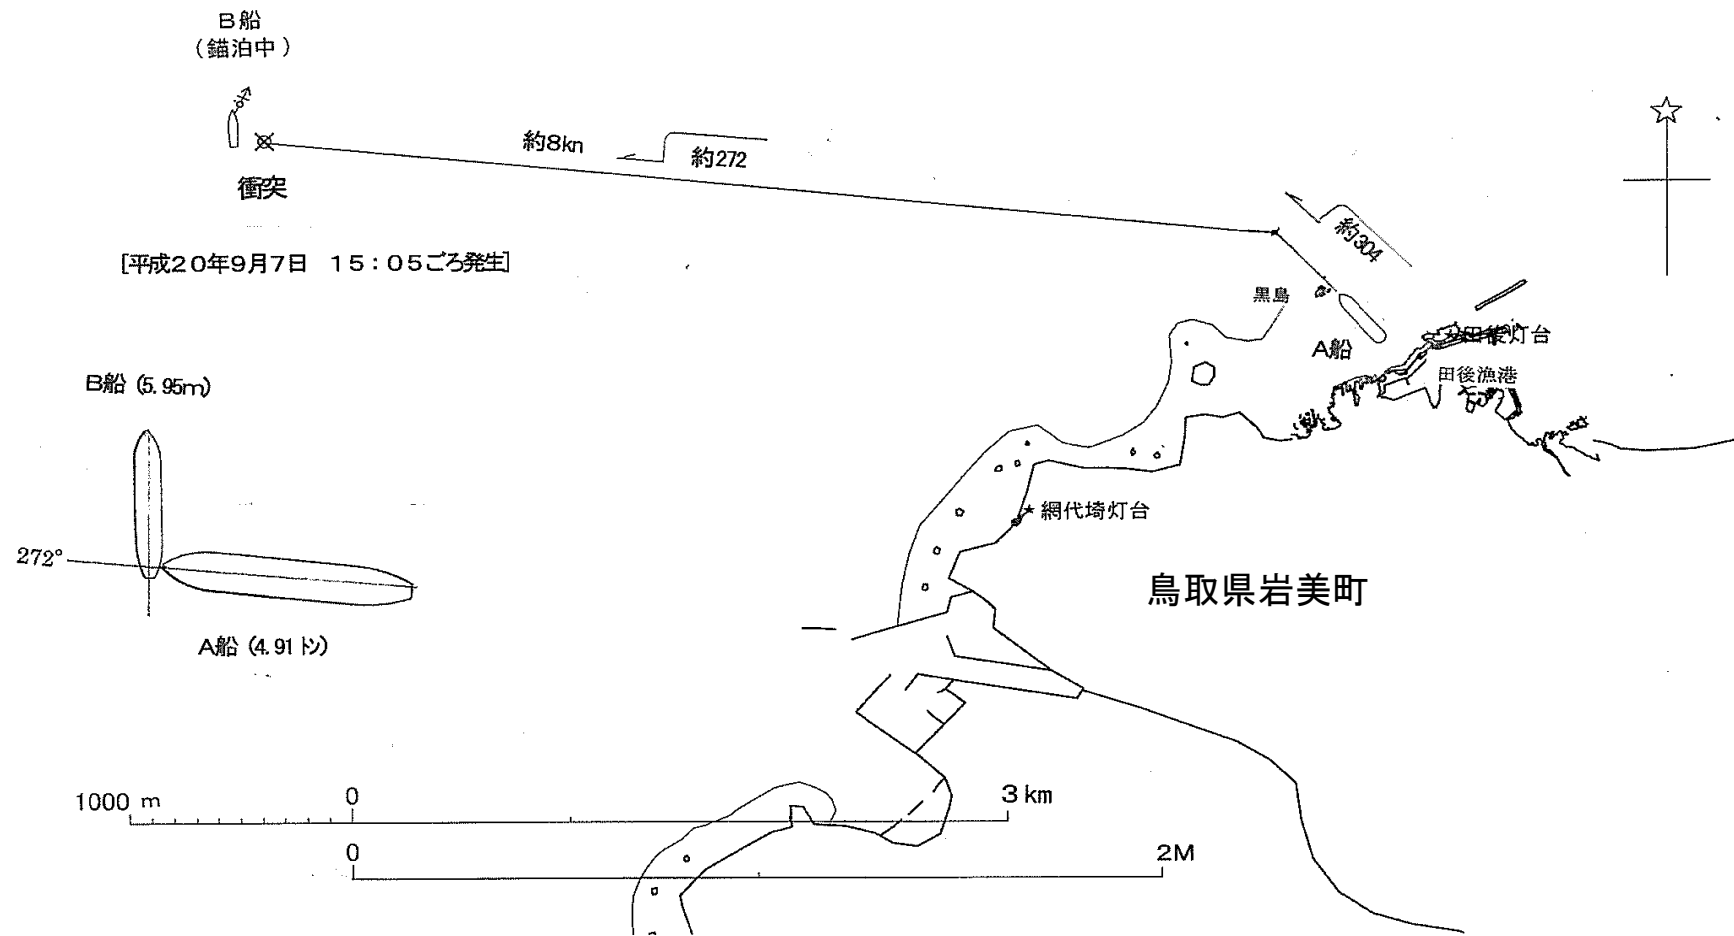
付図1 推定航行経路図

船長Aは、黒島の東方に小型船2隻を視認したので、これに注意しながら航行し、14時47分ごろ網代埼灯台から037°1.0M付近で2隻を右舷側に約200m隔てて通過したとき、針路を漁場に向く約272°に転じたところ、船首方約2.5Mで錨泊していたB船に向けて航行する態勢となった。

A船は、同じ針路及び速力のままB船に向けて接近し、15時05分ごろ網代埼灯台から298° 2.1M付近において、A船の船首部とB船の船尾部右舷側とが衝突した。

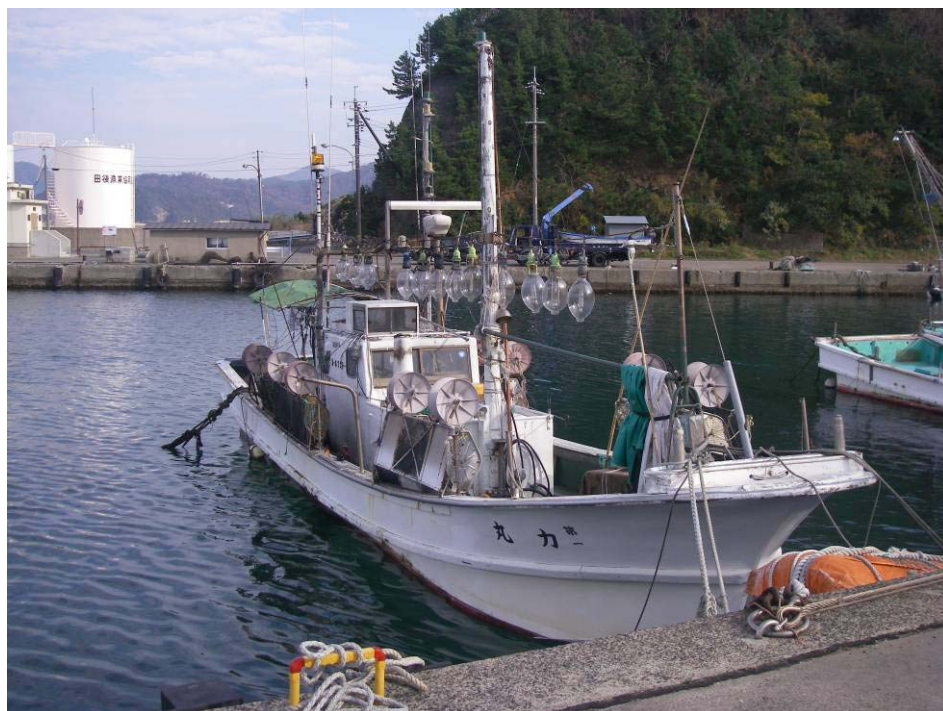
写真1 A船

操舵室右舷側の屋根上には、長さ約1m、幅約66cm、高さ約50cmの四角形で四面がガラス窓となっている出窓が取り付けられており、操舵室内で立って同窓内に顔を出し、見張りを行うことができるようになっていた。

(1) 事故当時、船長Aが外部操縦席のいすに腰を掛けた姿勢では、眼高が甲板上約1.7mであることから、外部操縦席の前方約50cmにある出窓により、正船首から右舷側に約8°及び左舷側に約29°の範囲が死角となる状態であった。また、出窓は、四面のガラス窓がいずれも汚れていて、前後のガラス窓越しに前方を十分に見通すことができなかった。

- (1) 外部操縦席でいすに腰を掛けた姿勢で見張りを行うと、出窓等による船首死角が広範囲に生じていた。また、出窓のガラスが汚れていたことから、外部操縦席から同窓越しには、船首方向を見通すことができなかった。
- (2) 船長Aは、転針前には、出窓によって生じた船首死角を補う適切な見張りを行っていなかった。
- (3) 船長Aは、レーダーを活用していなかった。
- (4) 船長Aは、転針後に船尾甲板左舷側で腰をおろして釣り糸の片付け作業を行い、適切な見張りを行っていなかったため、船首方で錨泊中のB船の存在に気付かなかった。

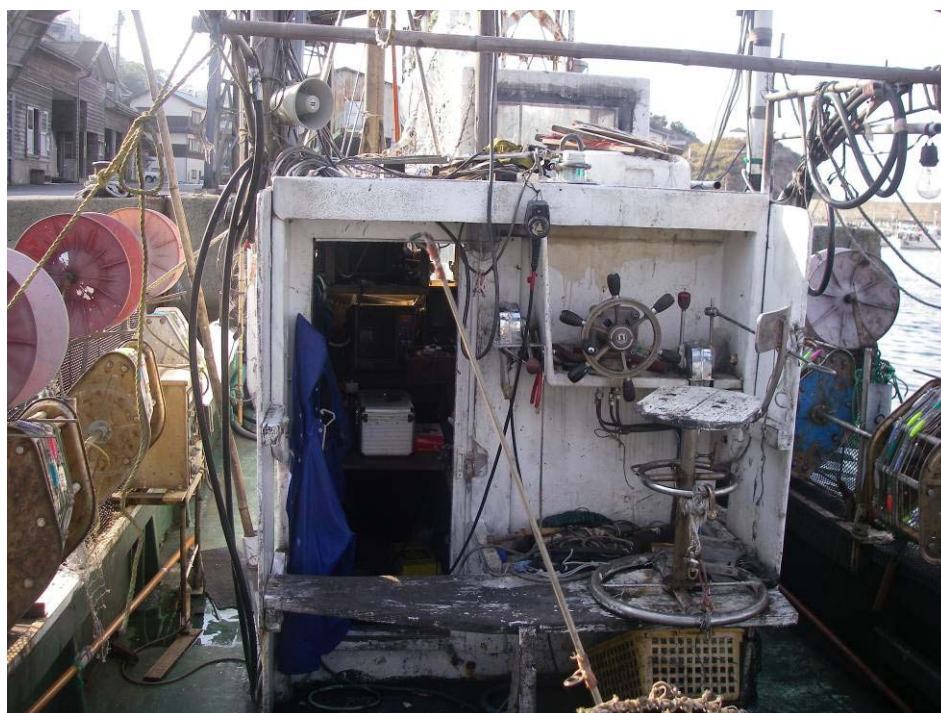
写真2 外部操縦席

外部操縦席のいすは、座面が甲板上約1.05mの高さにあり、船長Aが同じいすに腰を掛けると、肩より上方が操舵室の屋根から上に出て、前方の見張りを行うことができる状況であった。

(1) 船長Aは、外部操縦席のいすに腰を掛けて操船していたが、出窓などによる船首死角が生じていたので、いつもは出窓の右側から前方を見通しており、

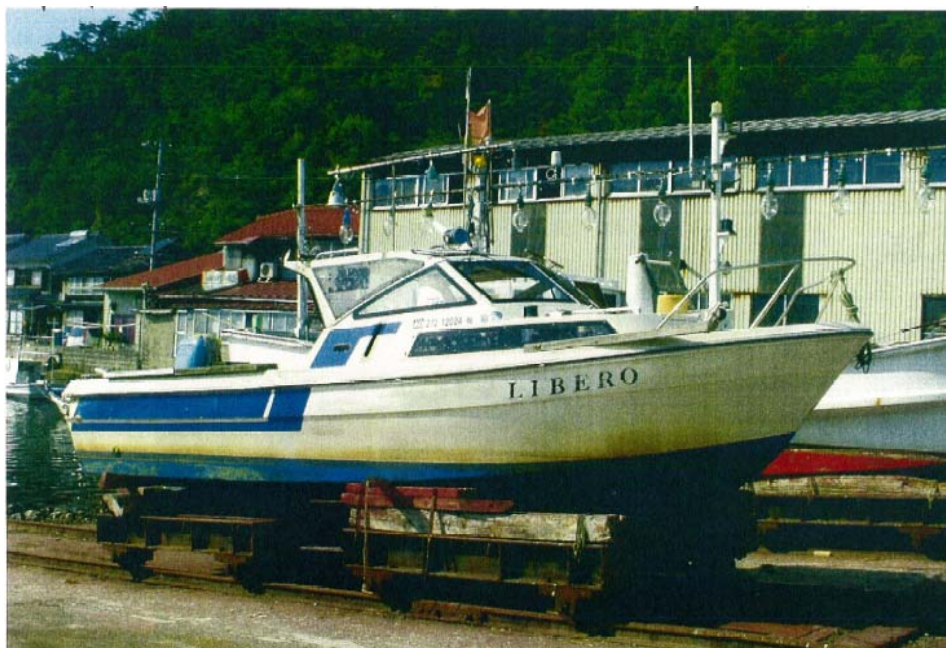
写真3 B船

船体中央から少し前方に操舵室があり、GPSプロッター及び魚群探知機が設置されていたが、レーダーは装備されていなかった。また、汽笛などの音響信号装置は装備されていなかった。事故当時、船体、機関及び機器類に

- (1) 船長Bは、船尾甲板右舷側で腰をおろし、釣りをしながら見張りをしており、自船に向けて接近するA船の動向を見守っていた。
- (2) 船長Bは、毎週1回程度、衝突場所付近で釣りをしており、過去に何度も自船の近くを漁船が通り過ぎる際、自船に接近したところで漁船の方で避けてくれたので、今回もA船が接近してから避けてくれるものと思っていた。
- (3) 船長Bは、汽笛など有効な音響信号装置を備えていなかったため、A船に対して有効な音響信号を行うことができなかった。

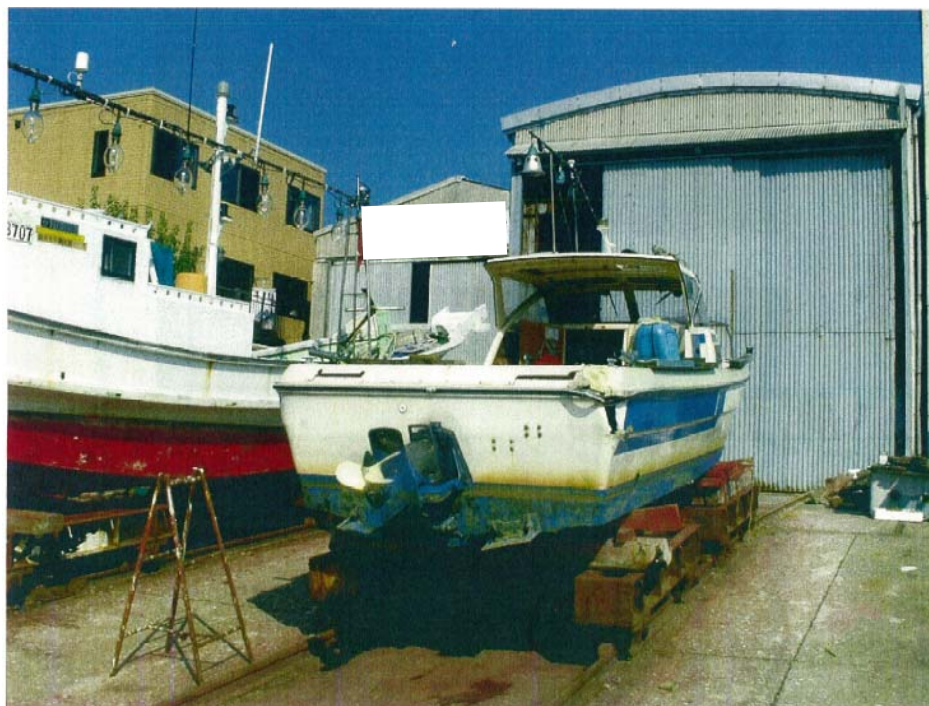
写真4 船尾部右舷側の損傷状況

LIBEROは、船長が胸部打撲及び頸椎捻挫を負い、船尾部右舷側に破口が生じ、

船長A及び船長Bの口述並びにB船の損傷写真によれば、A船には、船首前端にペイント剥離が生じ、B船には、船尾部右舷側に破口が生じた。

2.1、2.3及び3.1.1から、A船の船首部と錨泊中のB船の船尾部右舷側とがほぼ直角に衝突したものと考えられる。
