# 船舶事故調査報告書

船種船名 モーターボート 海洋丸  
船舶番号 270-41071 広島  
総トン数 5トン未満（長さ6.70m）

事故種類 乗揚  
発生日時 平成20年11月26日 12時10分ごろ  
発生場所 広島県呉市上蒲刈島沖  
蒲刈荷島灯台から真方位219° 80m付近  
（概位 北緯34° 11.5′ 東経132° 45.7′）

平成21年5月28日

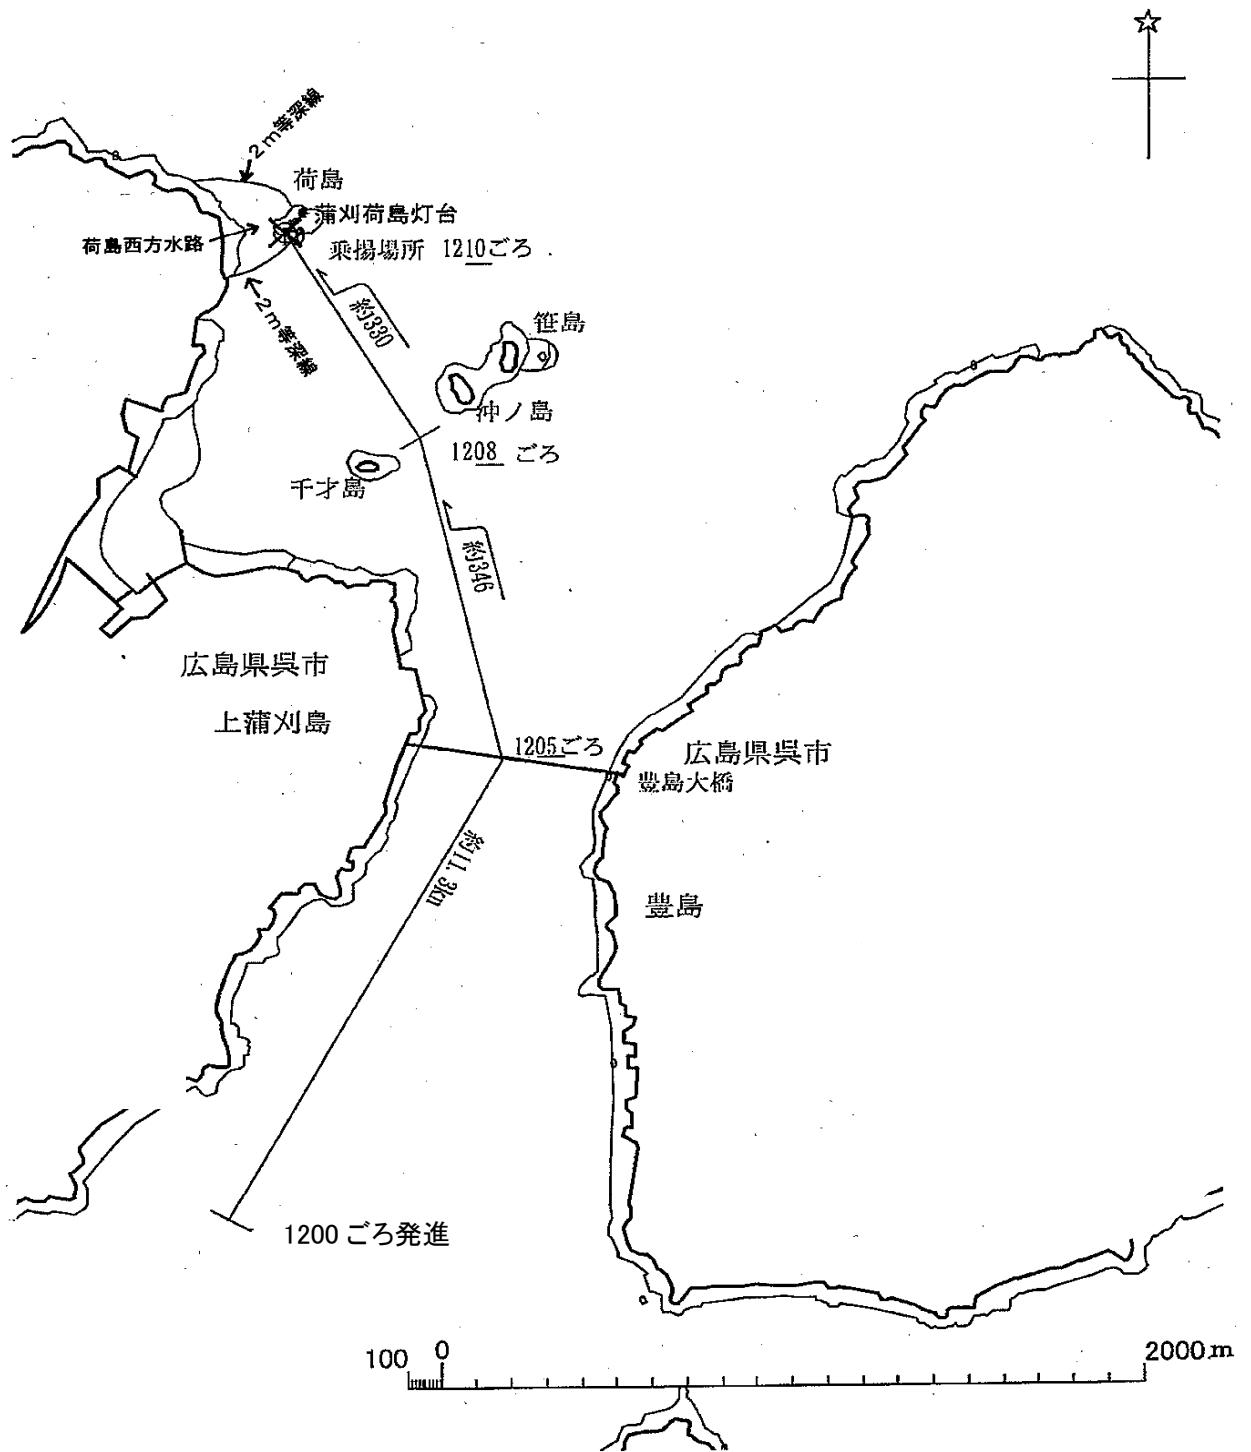
付図2 推定航行経路図

船長は、豊島大橋付近で針路を約 $346^{\circ}$ として上蒲刈島の東岸沿いに北上し、 $12$ 時 $08$ 分ごろ蒲刈荷島灯台から $155^{\circ}790\text{m}$ 付近において針路を約 $330^{\circ}$ に転じ、荷島西方水路に向けて航行中、 $12$ 時 $10$ 分ごろ同灯台から $219^{\circ}80\text{m}$ 付近において、荷島の南西側に拡張した水面下の干出岩に乗り揚げた。

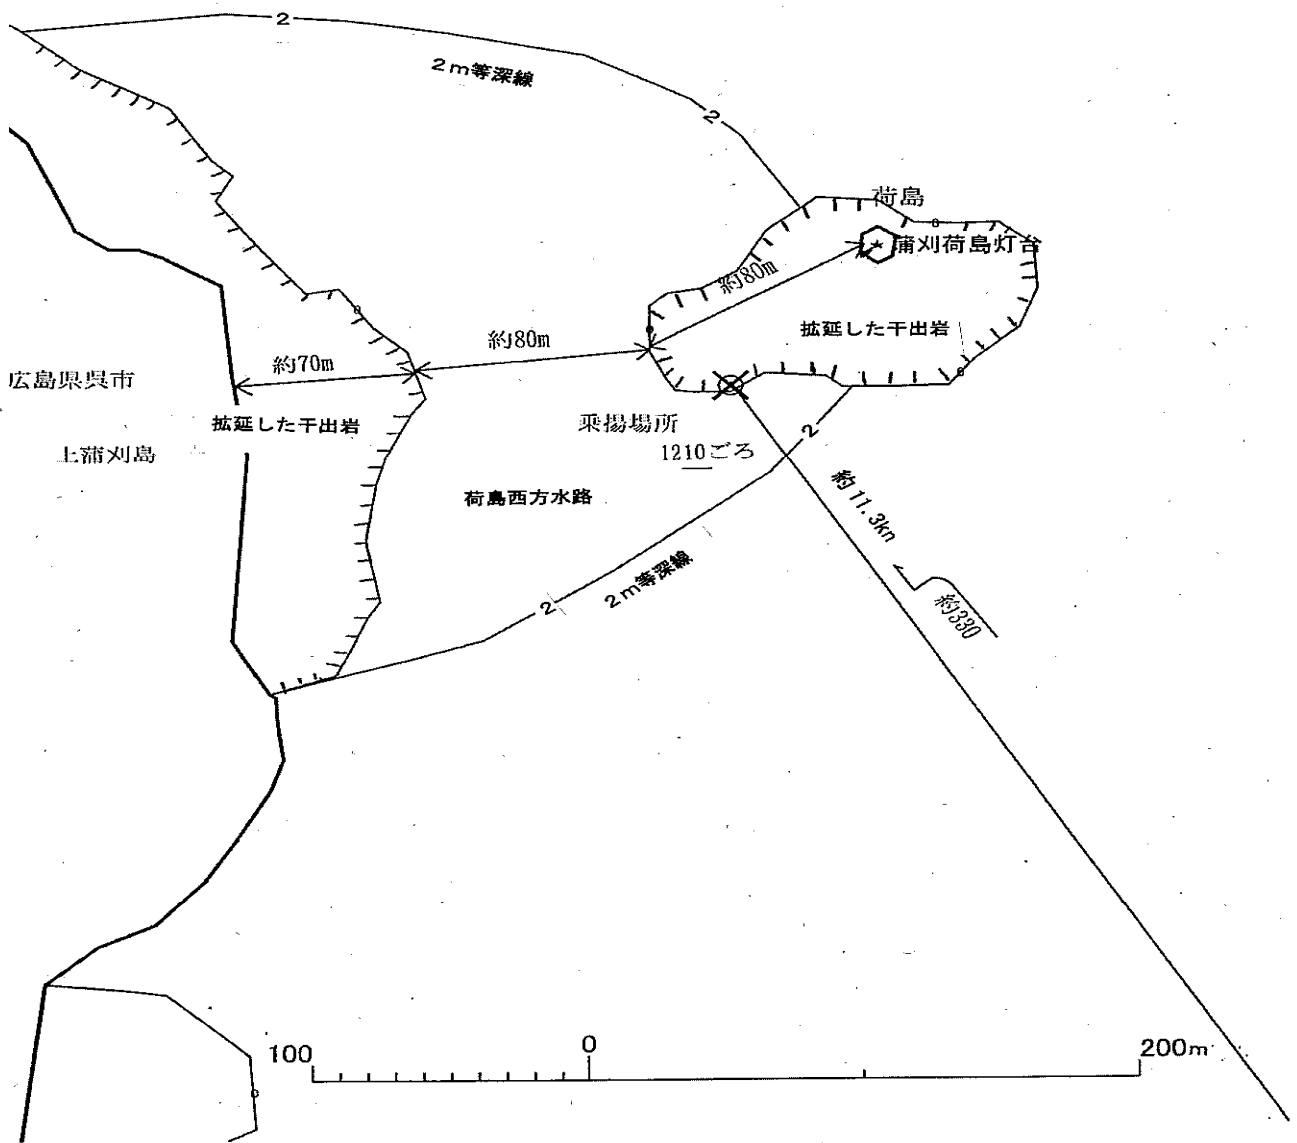
# 付図3 乗揚場所

本事故の発生日時は、平成 $20$ 年 $11$ 月 $26$ 日 $12$ 時 $10$ 分ごろで、発生場所は、蒲刈荷島灯台から $219^{\circ}80\text{m}$ 付近であった。

- (1) 船長は、荷島西方水路を通航するにあたり、荷島の南西側に干出岩が拡張していることに気付かなかつたものと考えられる。
- (2) 船長が、荷島の南西側に干出岩が拡張していることに気付かなかつたのは、事故当時、干出岩が水面下に没していたため、視認することができなかつたことによるものと考えられる。
- (3) 船長は、普段、係留地とよく出かける釣り場との間の慣れた海域を航行していたことから、水路図誌等により水路調査を行う習慣がなかつた可能性があると考えられる。
- (4) 船長が十数年前に他の小型船で荷島西方水路を1度だけ無難に通航できた経験があつたことが、本事故発生に関与した可能性があると考えられる。
- (5) 船長が、海図W141を備え付けており、同海図によって荷島付近の水路調査を注意深く行つていれば、蒲刈荷島灯台の南西側に干出岩が拡張していることに気付いて、荷島西方水路を通航しなかつた可能性があると考えられる。

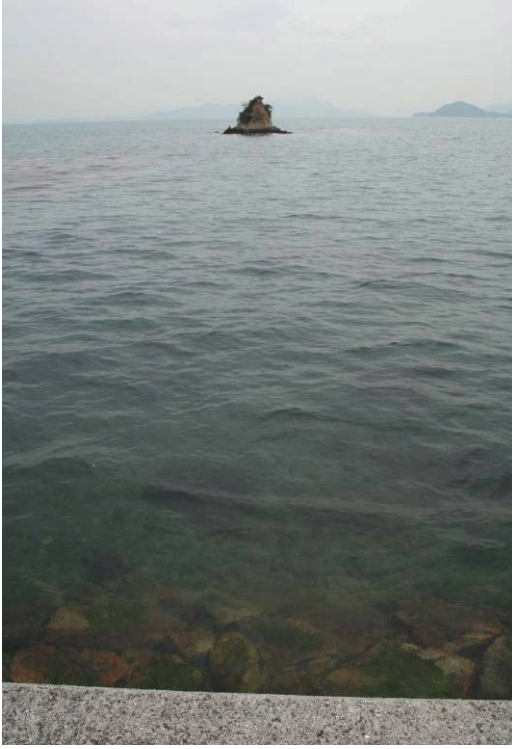
①

- (1) 海図W141(安芸灘及び付近)によれば、荷島西方水路は、蒲刈港(港則法の適用港)の東端に位置し、上蒲刈島とその東方の荷島との間の幅約230mの水路である。同水路は、上蒲刈島北東岸から荷島にかけて東西に延びる2本の2m等深線により囲まれて水色に色分けされ、水深が浅いことが示されている。また、上蒲刈島北東端の岸線から約50～70m、蒲刈荷島灯台から南西側に約80～90m沖までそれぞれ干出岩が拡張している。
- (2) 現場調査によれば、事故発生時とほぼ同じ潮高となったとき、荷島周辺には、干出した岩は視認できなかった。

14:00 234cm

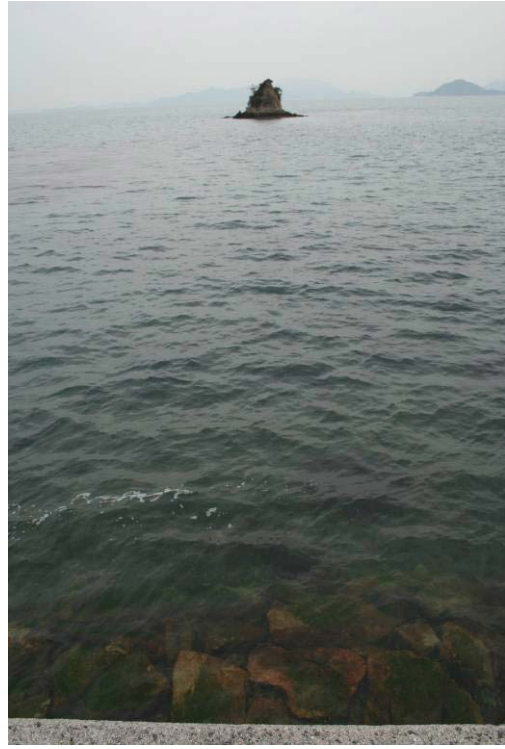
②

14:15 218cm

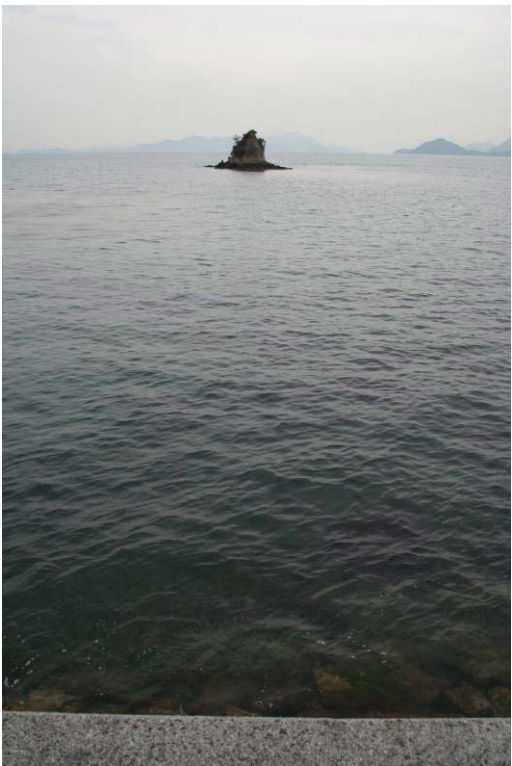
③

14:30 200cm

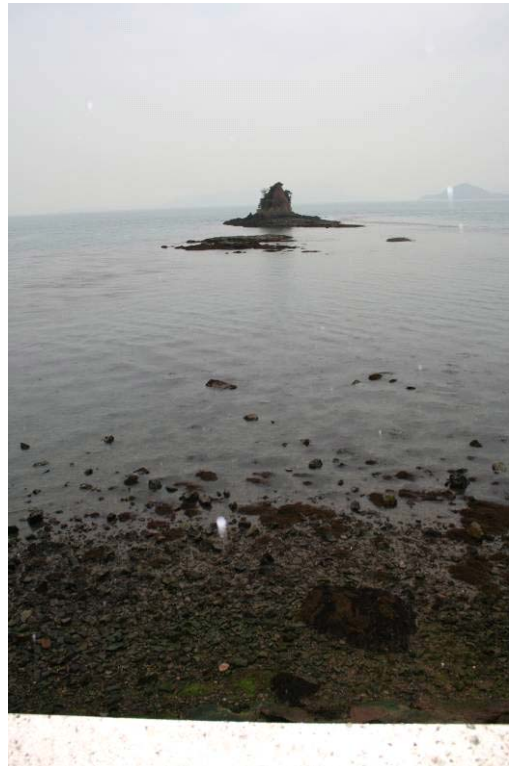
④

16:30 101cm
