# 船舶事故調査報告書

船 種 船 名 漁船 第三十三昌徳丸  
漁船登録番号 KG 2 - 3 8 5 1  
総 ト ン 数 1 9 トン

事 故 種 類 乗揚

発 生 日 時 平成 2 0 年 3 月 1 4 日 0 0 時 3 0 分ごろ

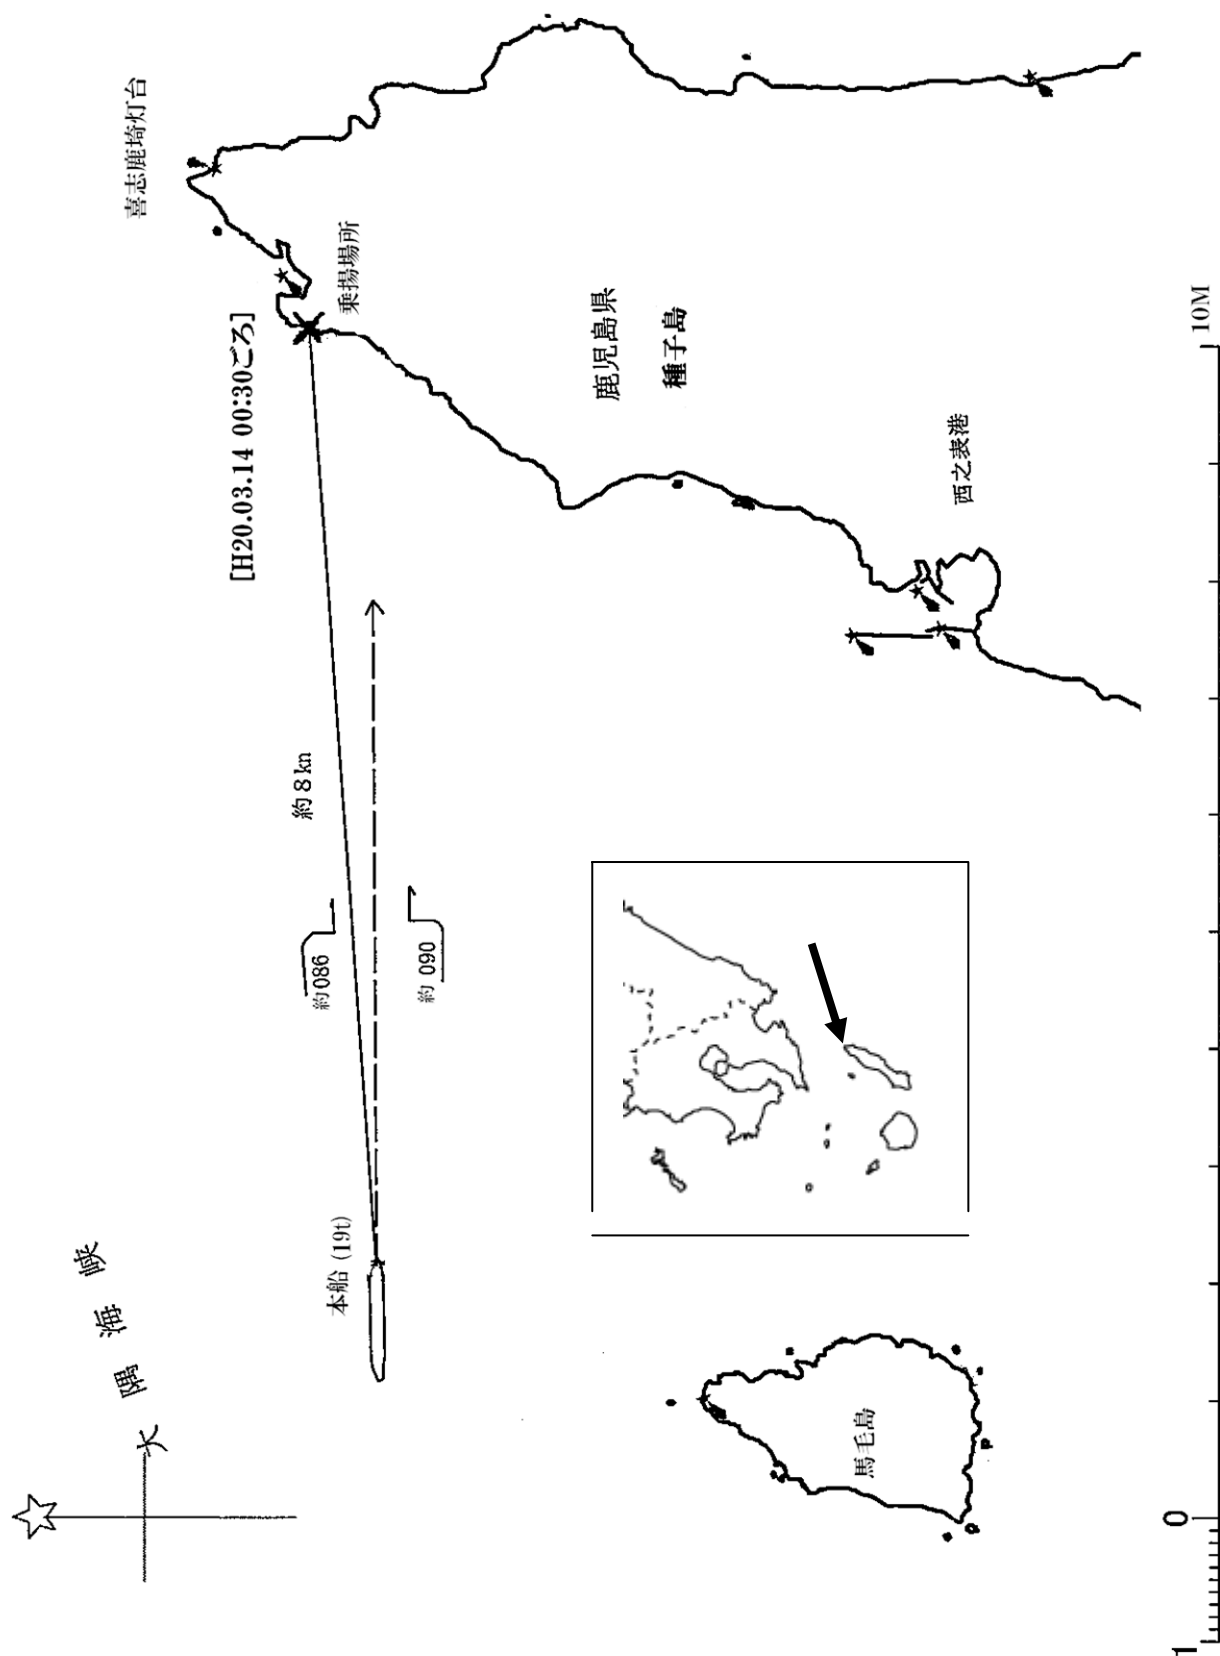
付図1 推定航行経路図

本事故の発生日時は、平成 $20$ 年 $3$ 月 $14$ 日 $00$ 時 $30$ 分ごろで、発生場所は、喜志鹿埼灯台から $240^{\circ}$   $1.6\text{M}$ 付近であった。

2.1 から、本船が漁場で探索を開始してから事故発生場所に至るまでの経路は、馬毛島の西方を南北に探索した後、種子島北部西岸に向かって探索を続け、喜志鹿埼灯台から  $262^{\circ}$  9.6 M 付近から事故発生場所を結ぶ約  $086^{\circ}$  の針路線付近を約 8.0 kn のまま航行して乗り揚げたものと考えられ、事故発生時刻は 00 時 30 分ごろ、事故発生場所は喜志鹿埼灯台から  $240^{\circ}$  1.6 M 付近と考えられる。
