船舶事故調査報告書

船種船名 貨物船 進宝丸

事故種類 乗揚

発生日時 平成20年4月27日 08時05分ごろ

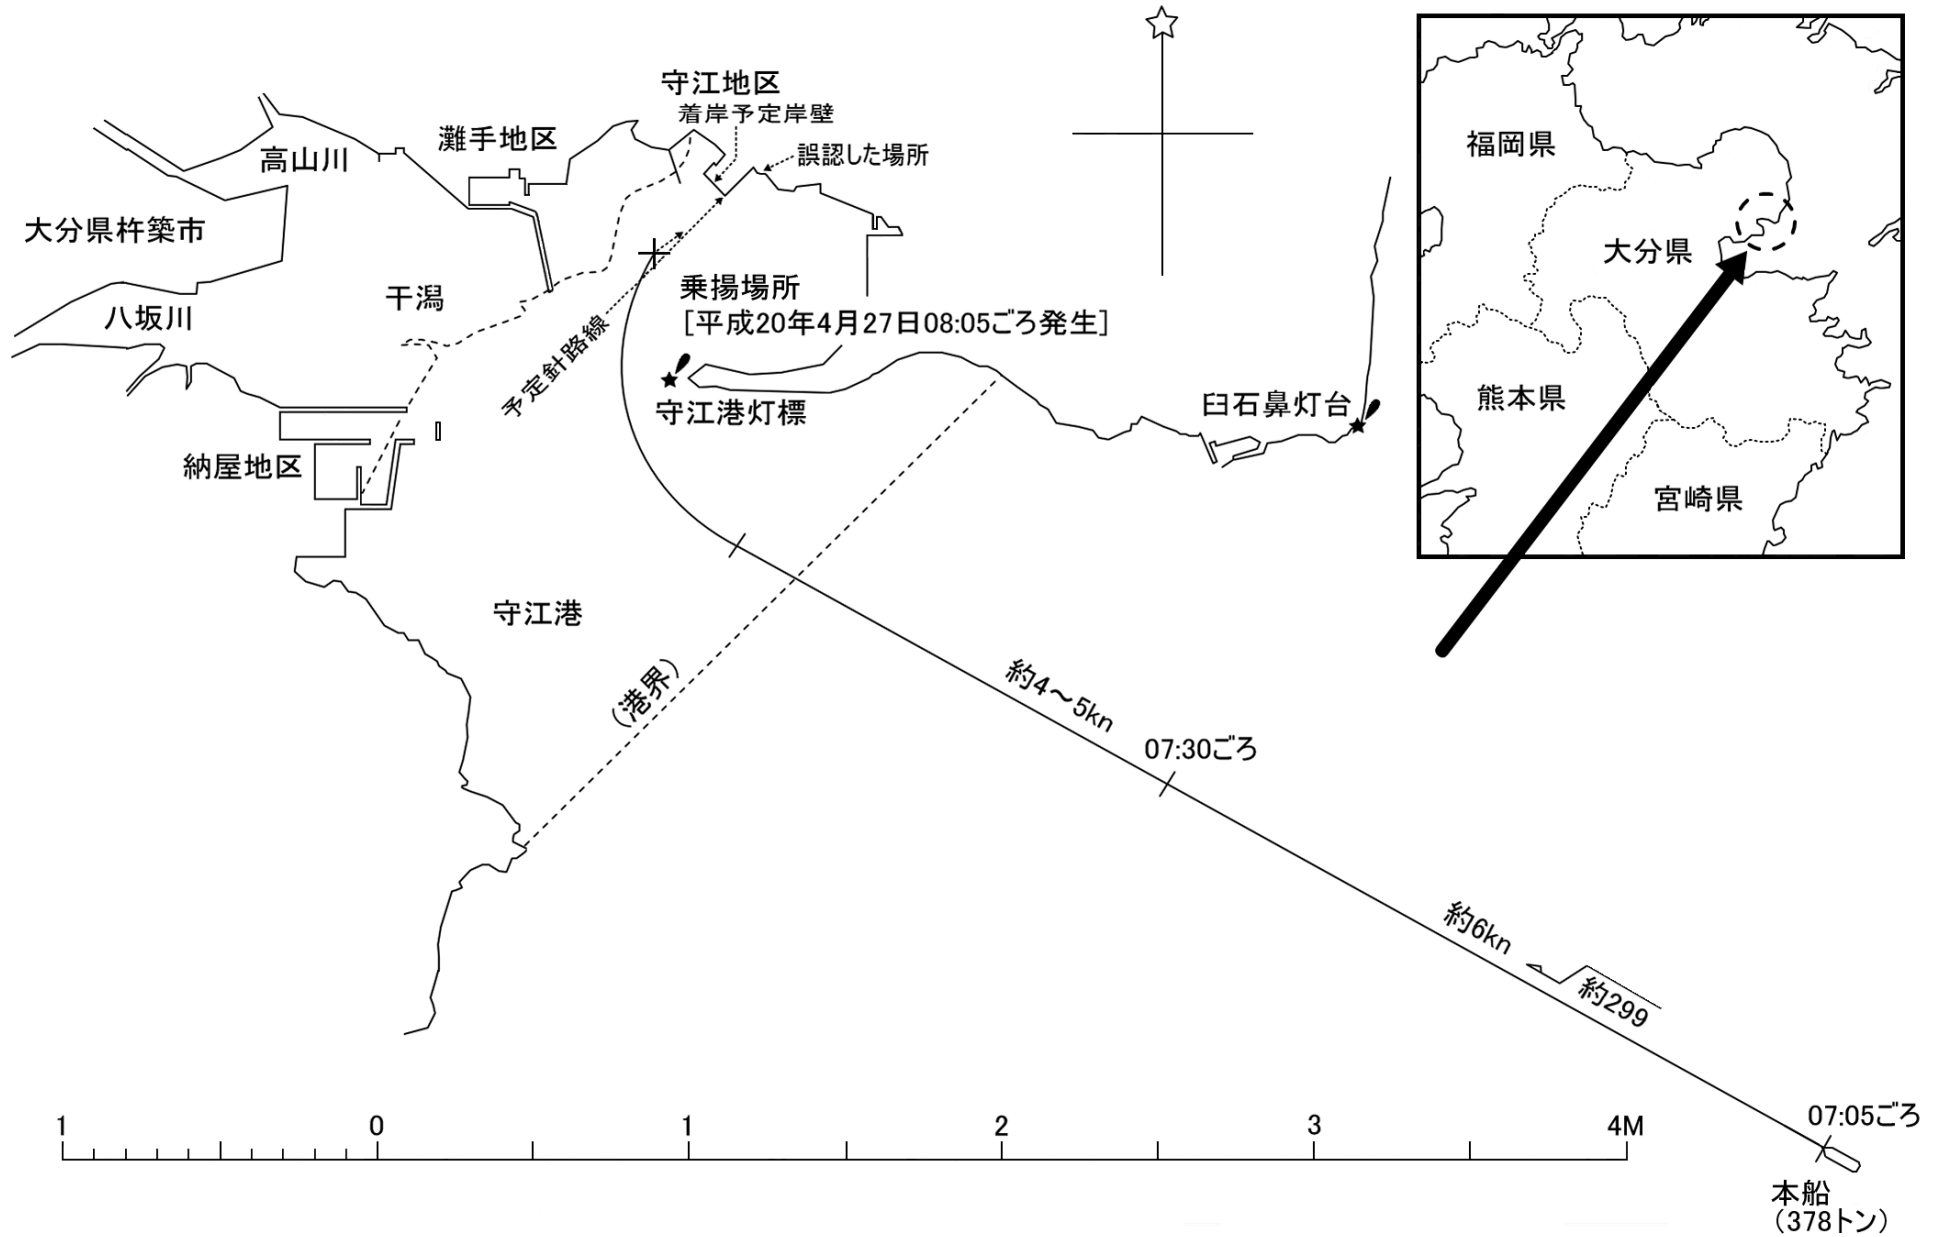
付図1 推定航行経路図

船長は、守江港灯標を回り込んだ後、予定針路線に船首を向けようとしたが、着岸岸壁の少し東側にある出っ張り部分を同岸壁の北東端と誤認したため、予定針路線の西側を進行することとなり、本船は、船首が着岸岸壁の南東角に向いたとき、 0.5 knの速力で着岸岸壁付近の浅所に乗り揚げた。

本事故の発生日時は、平成 20 年 4 月 27 日 08 時 05 分ごろで、発生場所は、守江港灯標から $353.5^{\circ}0.4$ M付近であった。

(6) 船長は、守江港灯標を過ぎた後、船首目標とするつもりだった陸上の目標物を誤認したこと、及びGPSプロッターに予定針路線を入力し、針路を確認のうえ進行しなかったことから、予定針路線から外れて進行したのと考えられる。

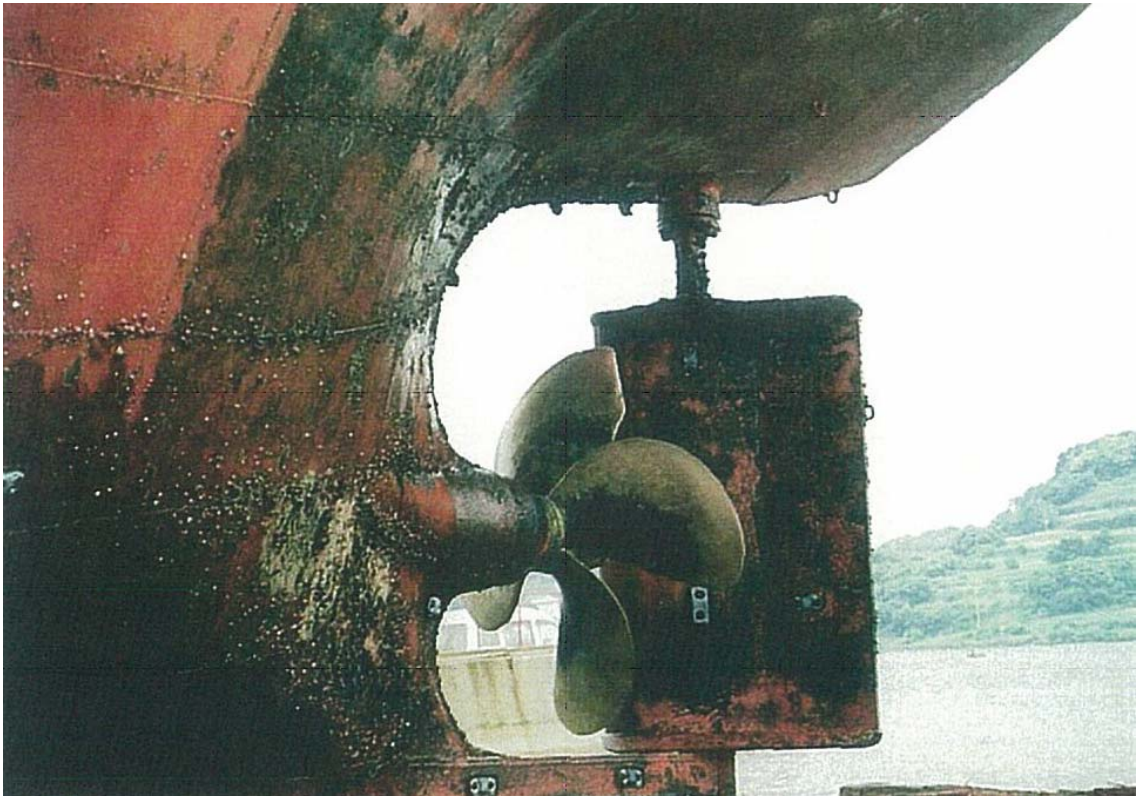
写真1 プロペラの損傷状況

同船には、船底全般に擦過傷が、プロペラ翼に欠損及び曲損が生じたが、死傷者はいなかった。

船長の口述及び損傷写真によれば、船底全般に擦過傷が、プロペラ翼に欠損及び曲損が生じ、船舶所有会社の手配で来援したタグボートにより離礁した。
