# 船舶事故調査報告書

船種 船名 漁船 第二共進丸

事故種類 浸水

発生日時 平成20年5月9日 07時00分ごろ

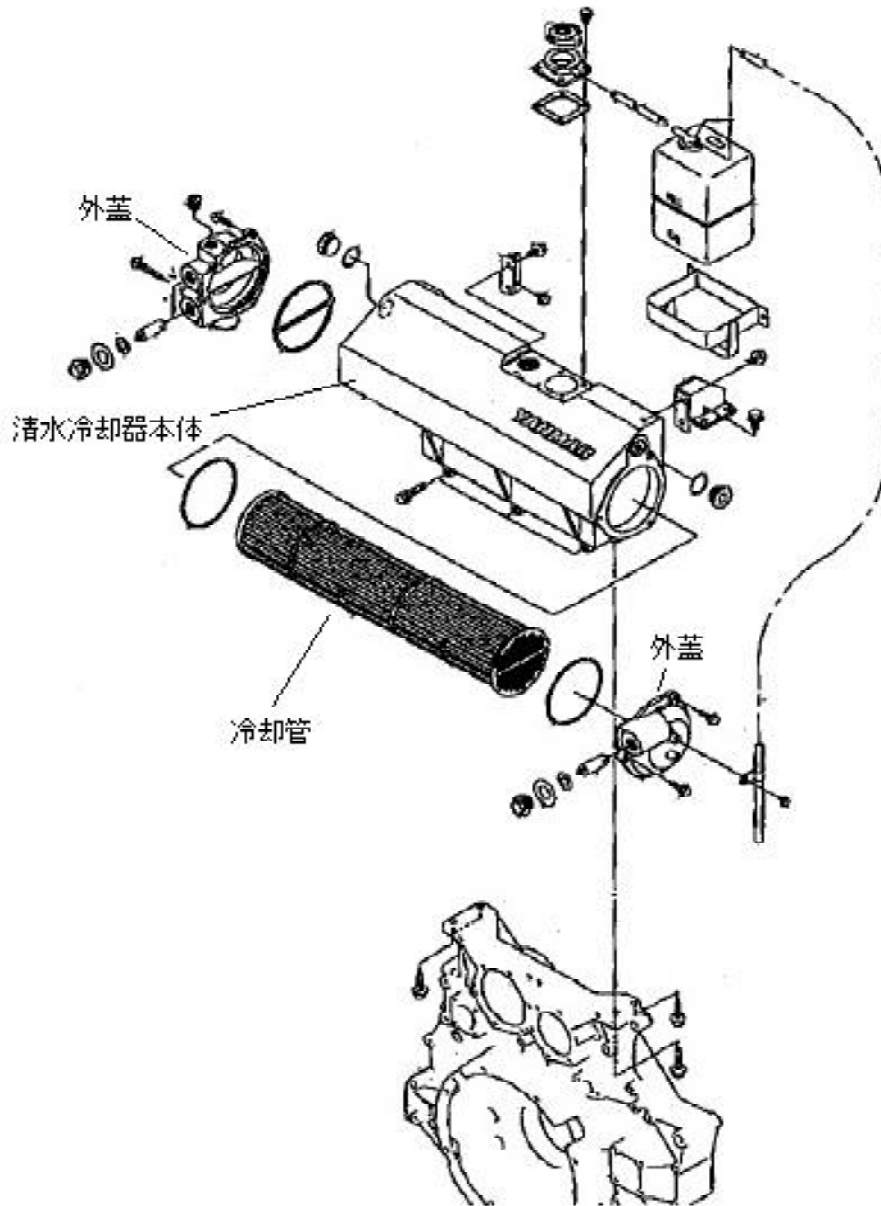
付図2 清水冷却器構造図

清水冷却器は、清水タンクを兼ねた横型シェルチューブ式と呼称されるもので、内部には管板に取り付けられた多数の冷却管が組み込まれ、冷却海水が、内部が上下に仕切られた外蓋の下段から入り、下側の冷却管群内を通過して反対側の外蓋内で折り返し、更に上側の冷却管群内を通過して、同管群外側の清水を冷却しながら入口側外蓋の上段から吐出される構造となっており、冷却管の内径が 5.23 mm であった。

2.5.3(7) 及び添付写真（写真9、10）から、清水冷却器は、冷却管の内径が他の冷却器の6.85mm及び8.50mmに比して5.23mmと小さかったため、海洋生物が清水冷却器の冷却管海水入口部で目詰まりし、冷却海水の流れが遮断されたことによって冷却海水系統内の圧力が上昇したものと考えられる。

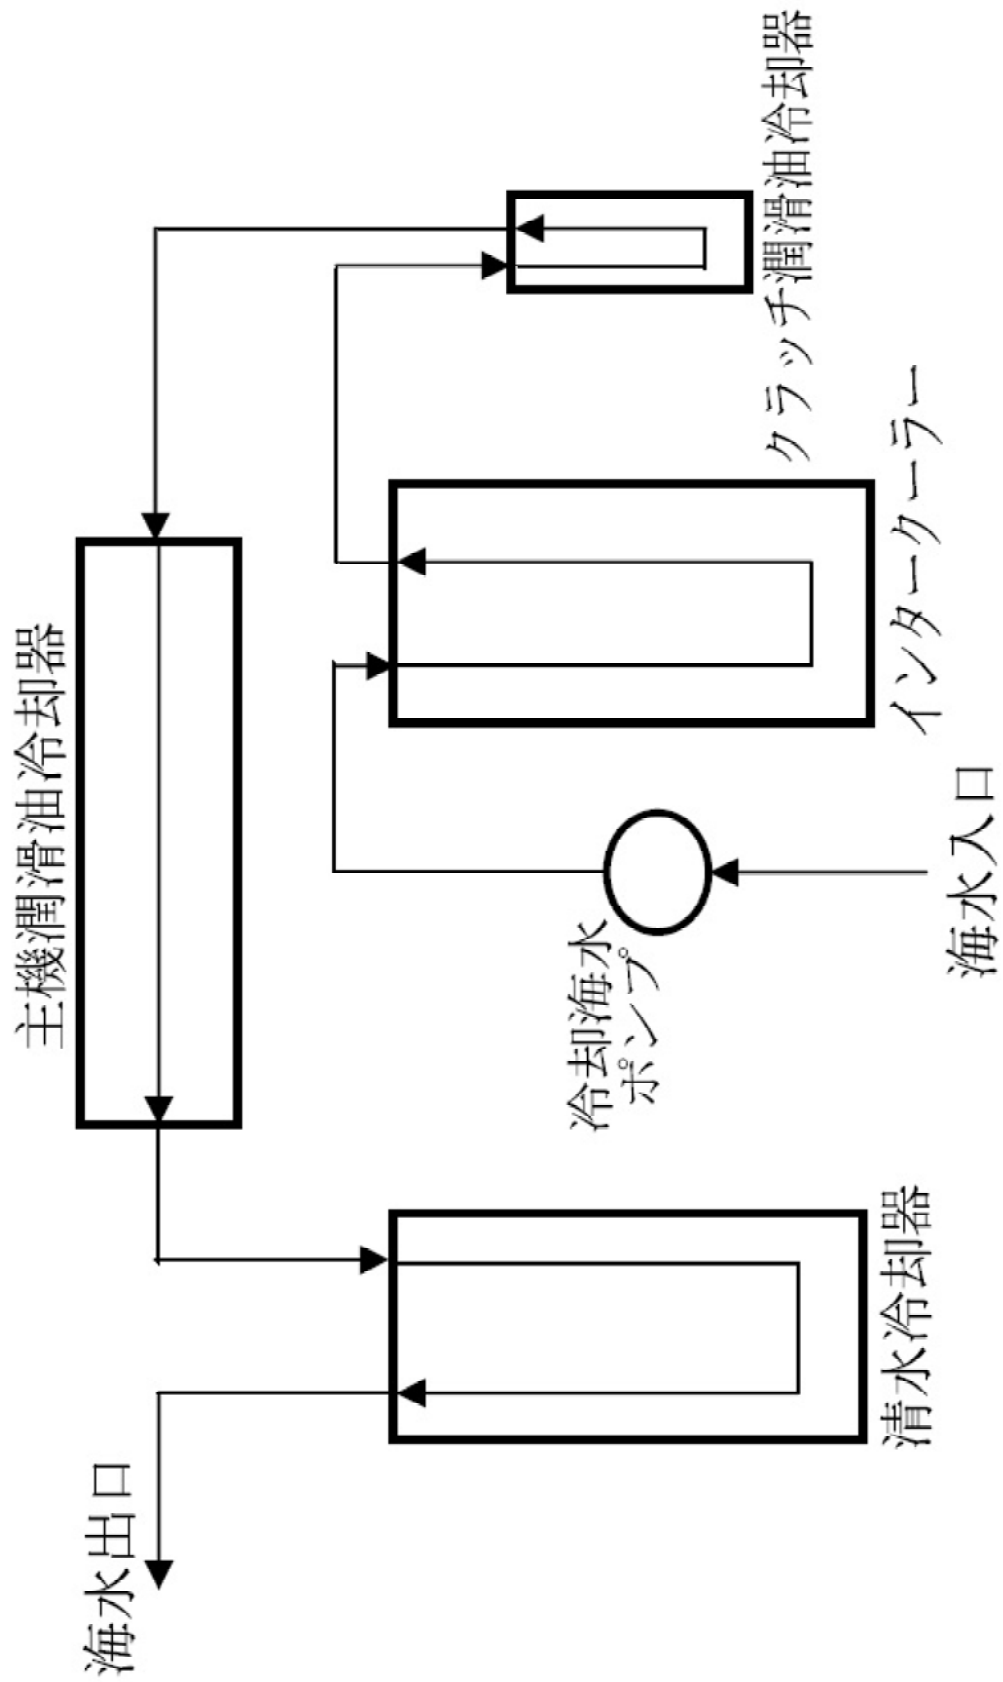
付図3 冷却海水系統図

主機の冷却海水系統（以下「冷却海水系統」という。）は、海水が、船底にあるスリット状の海水吸入口から吸入弁を経て冷却海水ポンプで吸引・加圧されたのち、過給機のインタークーラー、クラッチ潤滑油冷却器、主機潤滑油冷却器、清水冷却器、過給機排気出口管に接続した排気ミキシング管及び排気管を順に通って冷却し、排気とともに船尾排気口から船外へ吐出されるようになっていたが、海水こし器<sup>\*1</sup>についてはオプションとなっており、

本船には設置されていなかった。

しかしながら、海水吸入弁と冷却海水ポンプとの間に海水こし器を設置していれば、オキアミ等の小さなごみは同箇所では除去され、同ポンプが締め切り状態になるような事態は避けられたものと考えられる。

したがって、事故防止の観点から、船舶所有者は、海水こし器の設置がオプションとなっはいるが、同こし器をできるだけ設置することが望ましい。

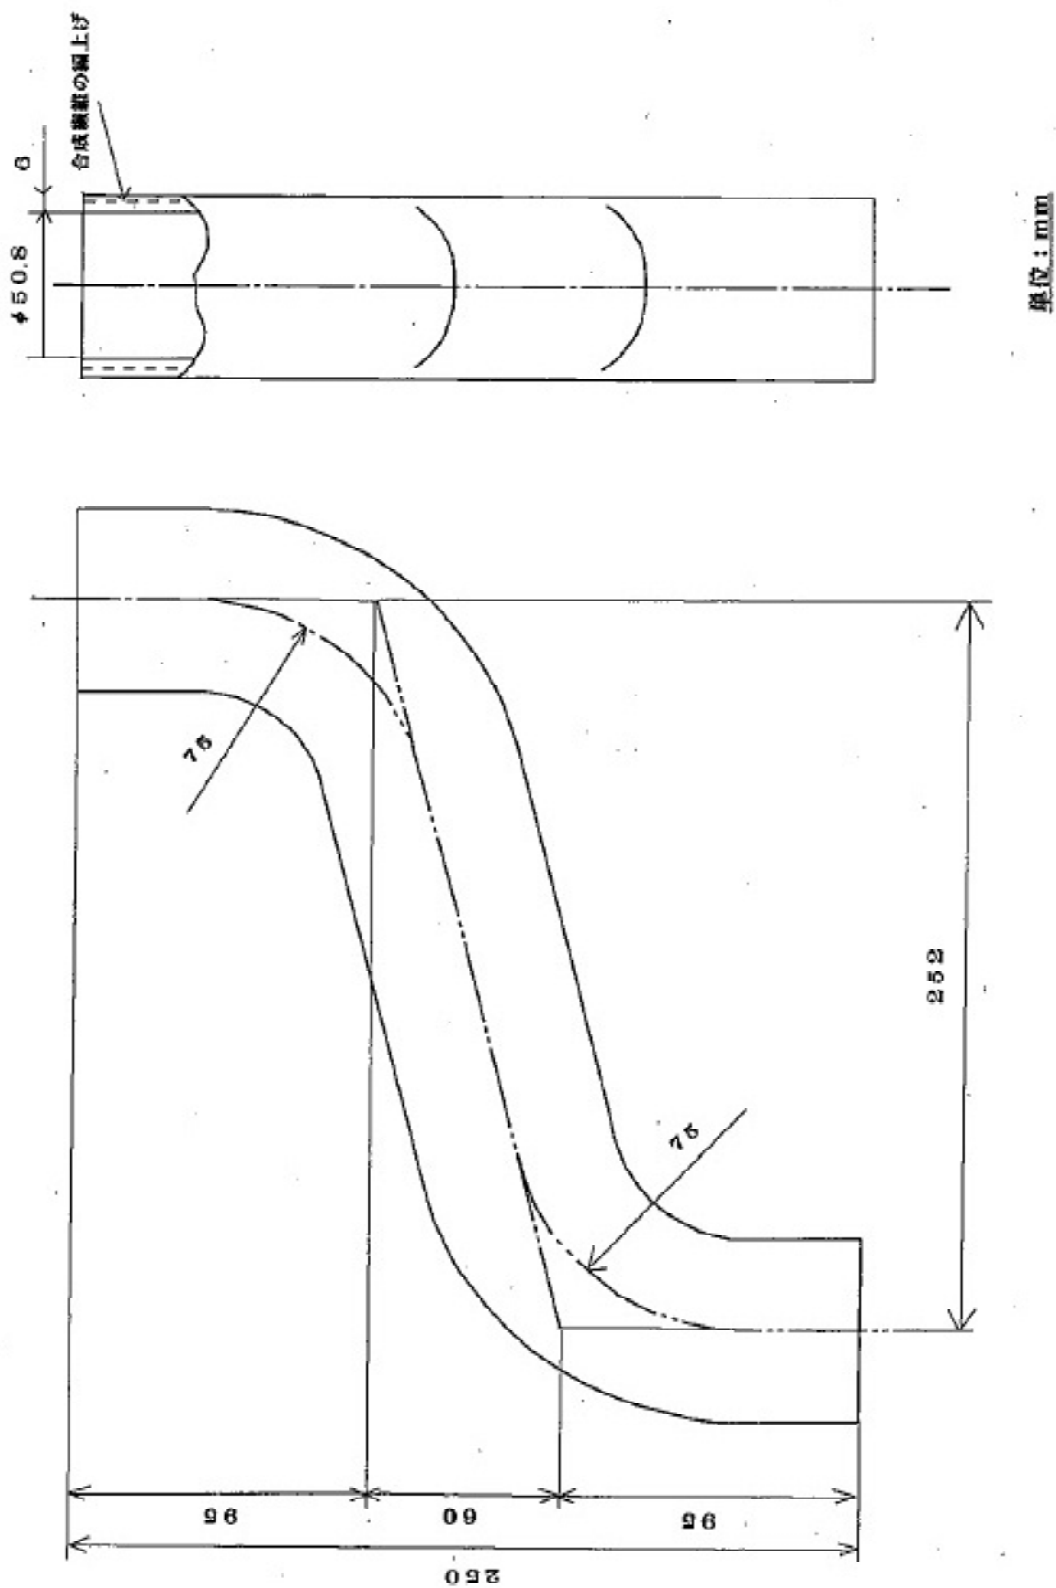
付図4 ゴム製管継手図

本件継手は、本船主機の製造者の純正部品で、一般に一層編上げ式ゴム管と呼称され、エチレンプロピレンゴム材に網状の合成繊維を補強材として一層挟み込んだ構造となっており、管口が上下に向いた逆 S 字状の管で、高さ 250 mm、管口中心間の長さ 252 mm、内径 50.8 mm、厚さ 6.0 mm であった。

本件継手の耐圧力は、JIS 規格では 0.5 MPa 以上となっていたが、使用条件及び経年劣化等によっては同圧力より低い圧力で破損するおそれがあったことから、本船主機の製造者では常用最高圧力を 0.2 MPa 以下としていた。なお、主機潤滑油冷却器海水出口及び清水冷却器海水入口管端は、ゴム製管継手の抜け止め用に段付となっていた。

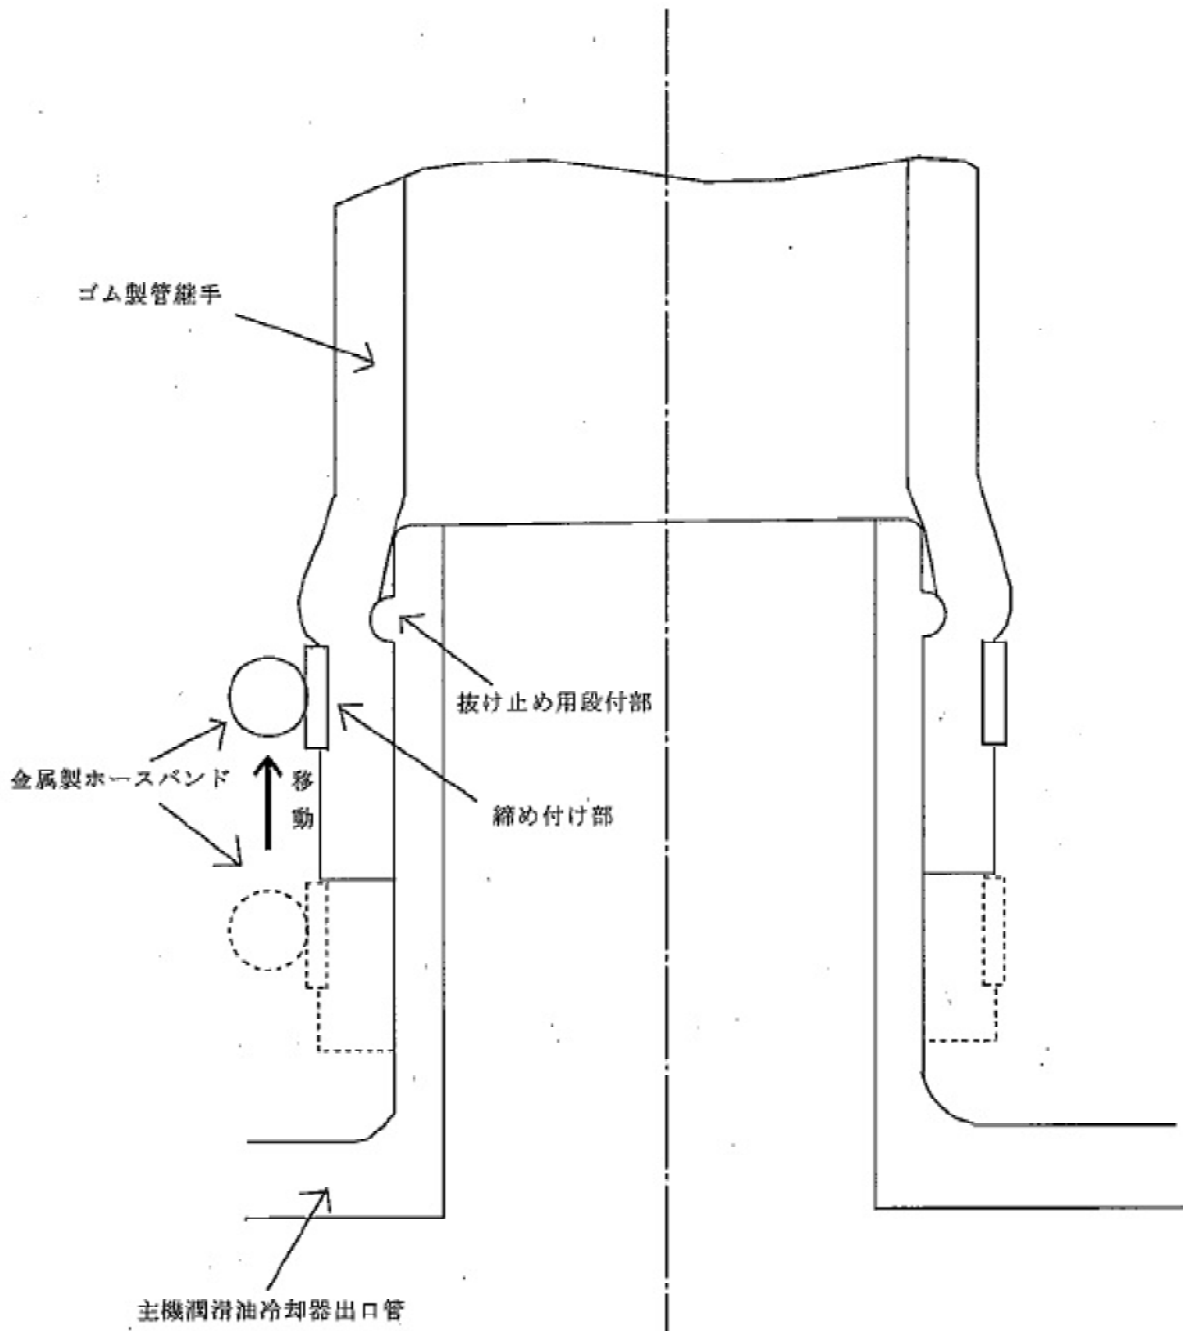
付図5 ゴム製管継手の取付け状況図  
(潤滑油冷却器出口側)

右舷主機において、本件継手は、主機の右舷側下部に配された主機潤滑油冷却器海水出口管及び船首方上部に配された清水冷却器海水入口管に取り付け部をはめ込み、両端を金属製ホースバンド（以下「ホースバンド」という。）で締め付けて止められていた。

本件継手は、主機潤滑油冷却器海水出口管側のすぐ上の、船底から111cm上方の位置で破損しており、冷却海水の流路が閉塞して冷却海水系統内の圧力が上昇したことに伴い、主機潤滑油冷却器海水出口管側の取り付け部が上方に移動し、ホースバンドの締め付け部と抜け止め用段付部とが接触して繰り返しこすれ合うとともに、同継手の膨張により同部に過大な曲げ応力が加わったことにより強度が低下した。

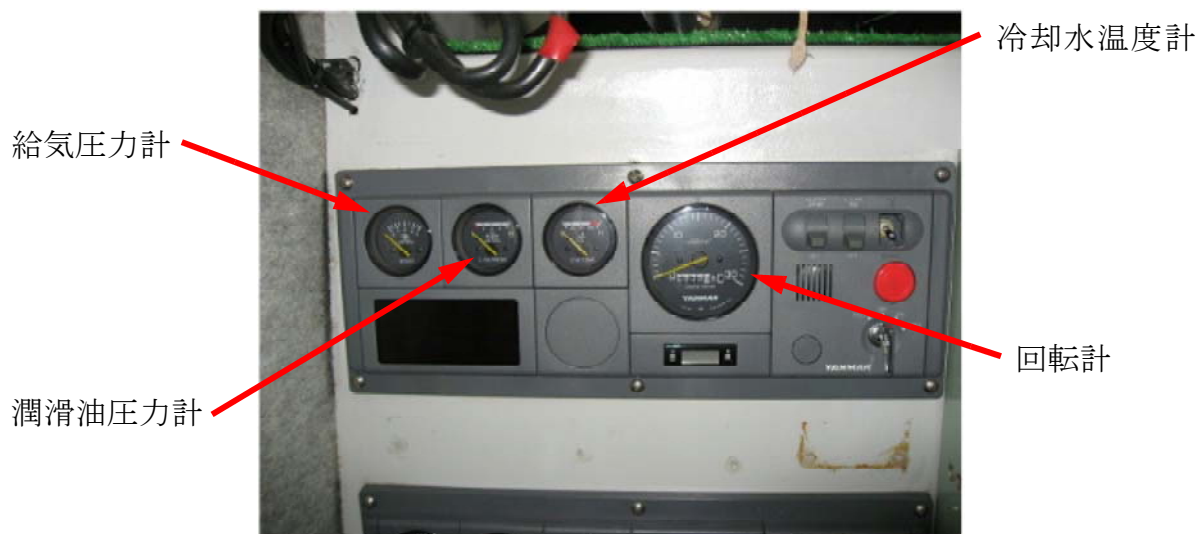
写真4 主機計器盤の状況

2.5.3(2)から、操舵室には主機の運転状態を確認できるように清水温度計、潤滑油圧力計及び警報装置等を内蔵した主機計器盤が備え付けられていたが、同計器盤が、操縦席から離れたコンソール卓前面壁左舷側に設置され、同席から見づらい位置関係にあったものと考えられる。

主機計器盤を操縦席近くに設置して操船者が主機の運転状況をいつも把握できるようにしておれば、警報が発せられる前に清水温度計の針が上昇するのに気付き、機関室の点検を行って本事故を早期に発見できた可能性が考えられる。

したがって、事故防止の観点から、船舶所有者は、操船者から見やすい場所に主機計器盤を設置することが望ましい。

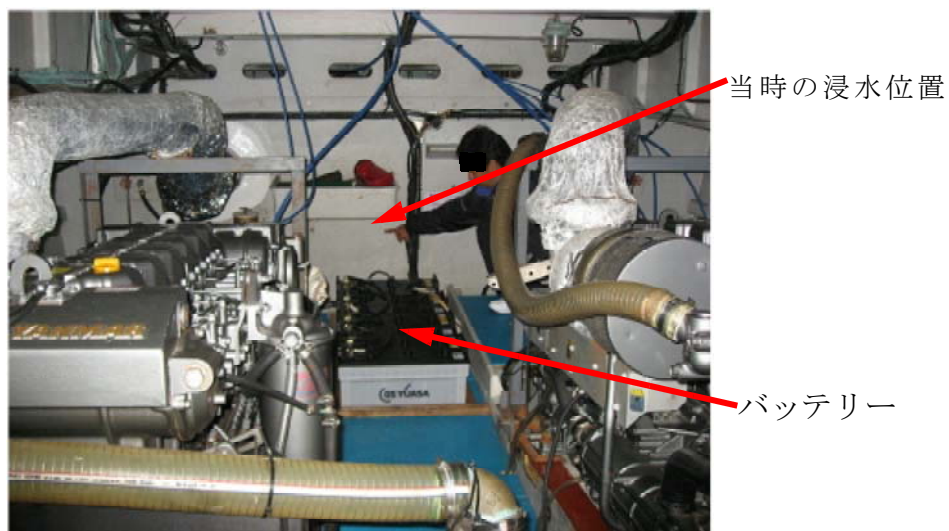
写真5 機関室内の状況（船首側から撮影）

- (1) 右舷主機清水冷却器の冷却管海水入口部がオキアミ等の海洋生物（以下「海洋生物」という。）で目詰まりして閉塞
- (2) 清水タンク兼清水冷却器（以下、単に「清水冷却器」という。）と主機潤滑油冷却器との間に取り付けられたゴム製管継手（以下「本件継手」という。）が破損
- (3) 浸入した海水で機関室及び機器室が浸水し、主機、クラッチ、主機用セルモーター、充電用発電機、バッテリー及びエアコン用コンプレッサー等が濡れ損
- (4) 右舷主機への冷却海水の供給が途絶えたことで、主機排気系統のFRP製排気管（以下「排気管」という。）等が焼損

写真5によれば、浸水発見時、船底から約85cmの高さまで浸水していた。  
また、船長の口述によれば、主機停止後、機関室への海水の浸入は止った。

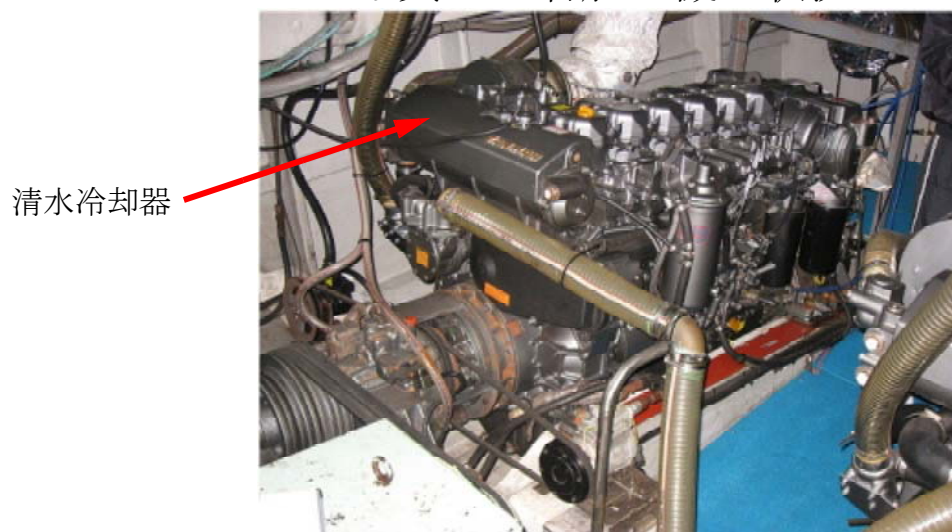
写真6 右舷主機の状況

2.1、2.3及び添付写真（写真6～13）から、航行中、海洋生物が、右舷主機の海水吸入口から吸い込まれ、清水冷却器の冷却管海水入口部で目詰まりし、冷却海水の流れが遮断されたことから、冷却海水系統内の圧力が上昇し、本件継手が同圧力に耐えきれずに破損したため、海水が浸入して機関室内が浸水したものと考えられる。

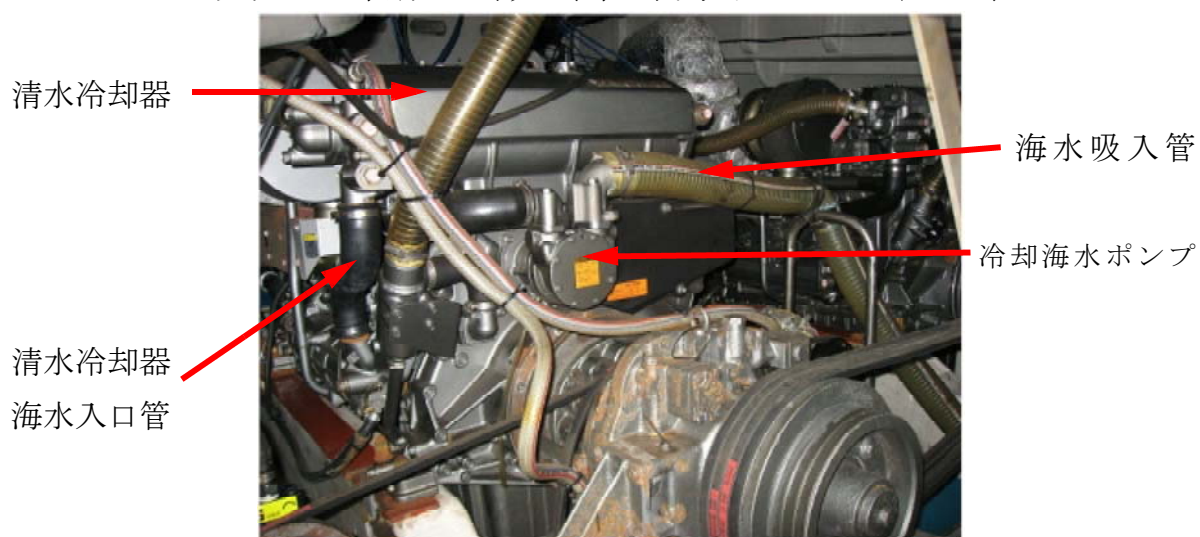
写真7 右舷主機 (冷却海水ポンプ周辺)

主機の冷却海水ポンプ（以下「冷却海水ポンプ」という。）は、主機直結のモノフレックス型ポンプで、吐出圧力及び吐出量は、主機の回転数が、定格回転数2,400rpm時は約0.10MPa、約15.2m<sup>3</sup>/hで、1,000rpm時は約0.02MPa、約6.0m<sup>3</sup>/hであった。

また、同ポンプの吐出側を締め切った状態での吐出圧力は、主機の回転数が、定格回転数2,400rpm時は約0.43MPa、1,000rpm時は約0.32MPaであった。

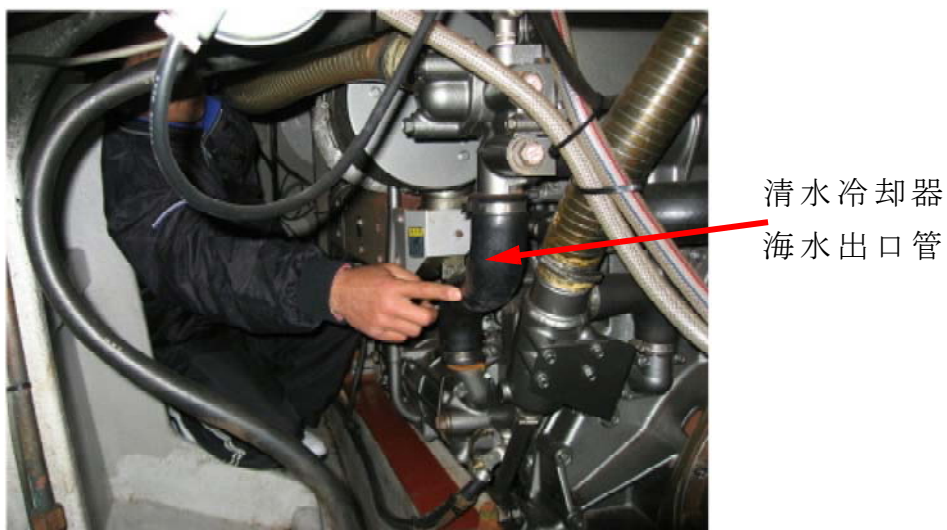
写真8 ゴム製管継手の接続状況

2.5.4(2)、2.7 及び添付写真（写真8、11、12）から、本件継手は、材質的に問題なかったものの、冷却海水系統内の圧力上昇に伴い、主機潤滑油冷却器海水出口管側の取付け部が上方に移動し、ホースバンドの締め付け部と抜け止め用段付部とが接触して繰り返しこすれ合うとともに、同継手の膨張により同部に過大な曲げ応力が加わったことにより強度が低下し、冷却海水系統内の圧力上昇に耐えきれずに破損した可能性があると考えられる。

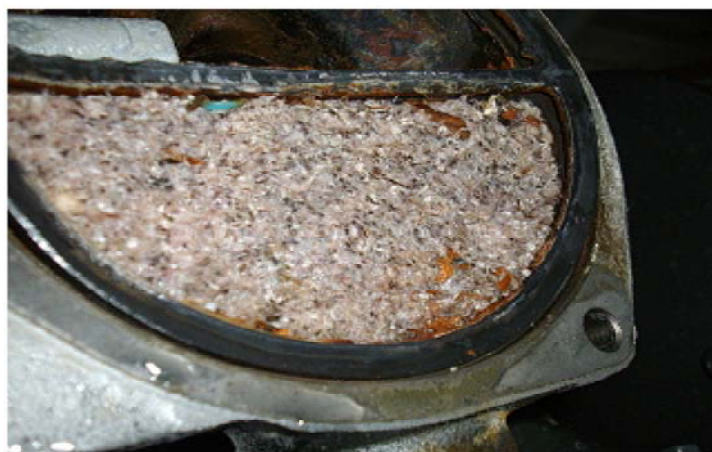
写真9 清水冷却器の冷却管閉塞状況  
(外蓋取外し直後の写真)

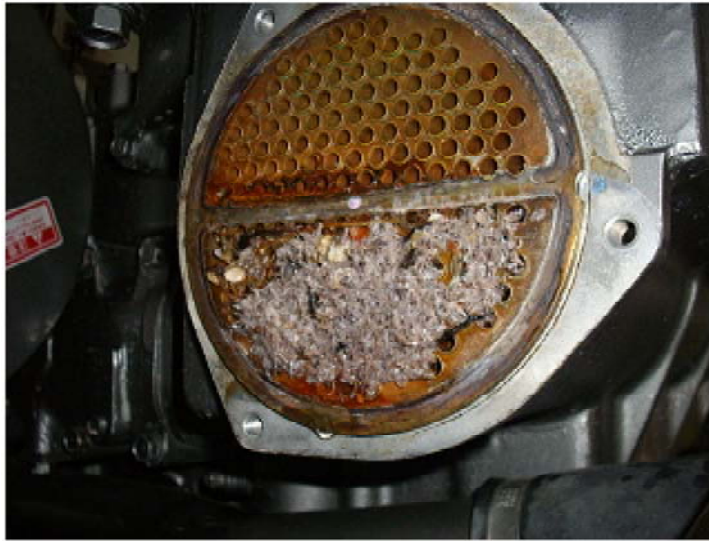
なお、本船は、右舷主機のみが海洋生物を吸い込んでいたことから、浮遊する海洋生物の群れの端を航行した可能性があると考えられる。

写真10 海洋生物の目詰り状況

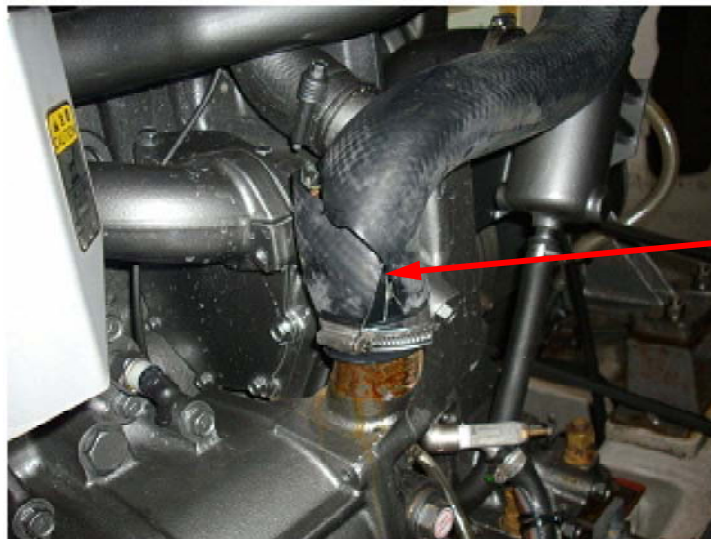
写真11 ゴム製管継手の破損状況 (本件当時)

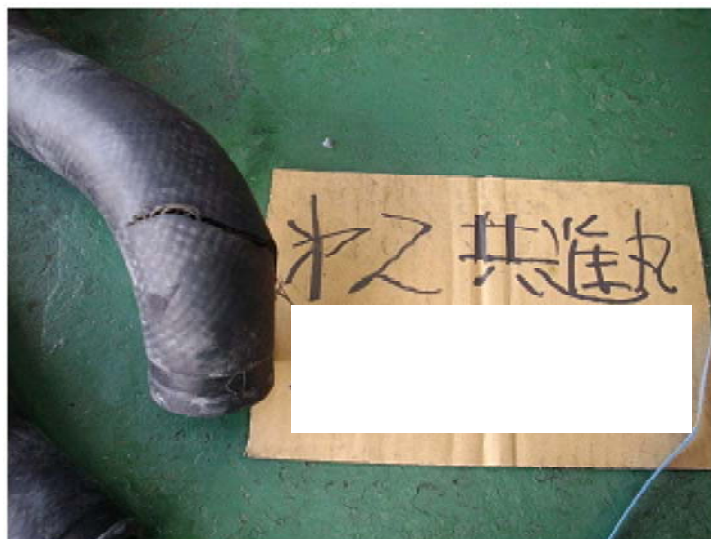
写真12 ゴム製管継手の破損状況 (取外し後)

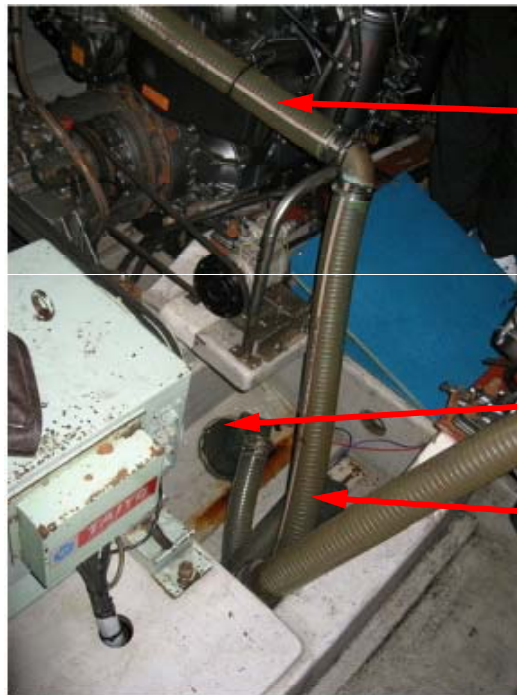
写真 1 3 冷却海水吸入弁の状況

機関室には、中央右舷寄りに右舷主機が、同左舷寄りに左舷主機が、船尾側中央にバッテリーがそれぞれ配置され、船首側中央船底部両舷に右舷及び左舷主機用冷却海水吸入弁（以下「吸入弁」という。）がそれぞれ設置されていた。

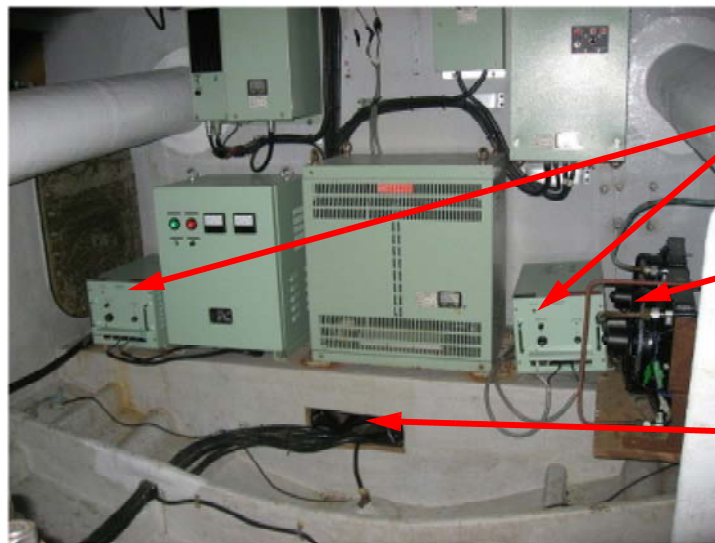
写真 1 4 機器室内の状況

機器室には、船首側に魚群探索用インバーター等が、右舷側に空調用コンプレッサーが設置されていた。
