船舶事故調査報告書

船種船名 遊覧船 恵丸

事故種類 乗客負傷

発生日時 平成20年5月3日 11時45分ごろ

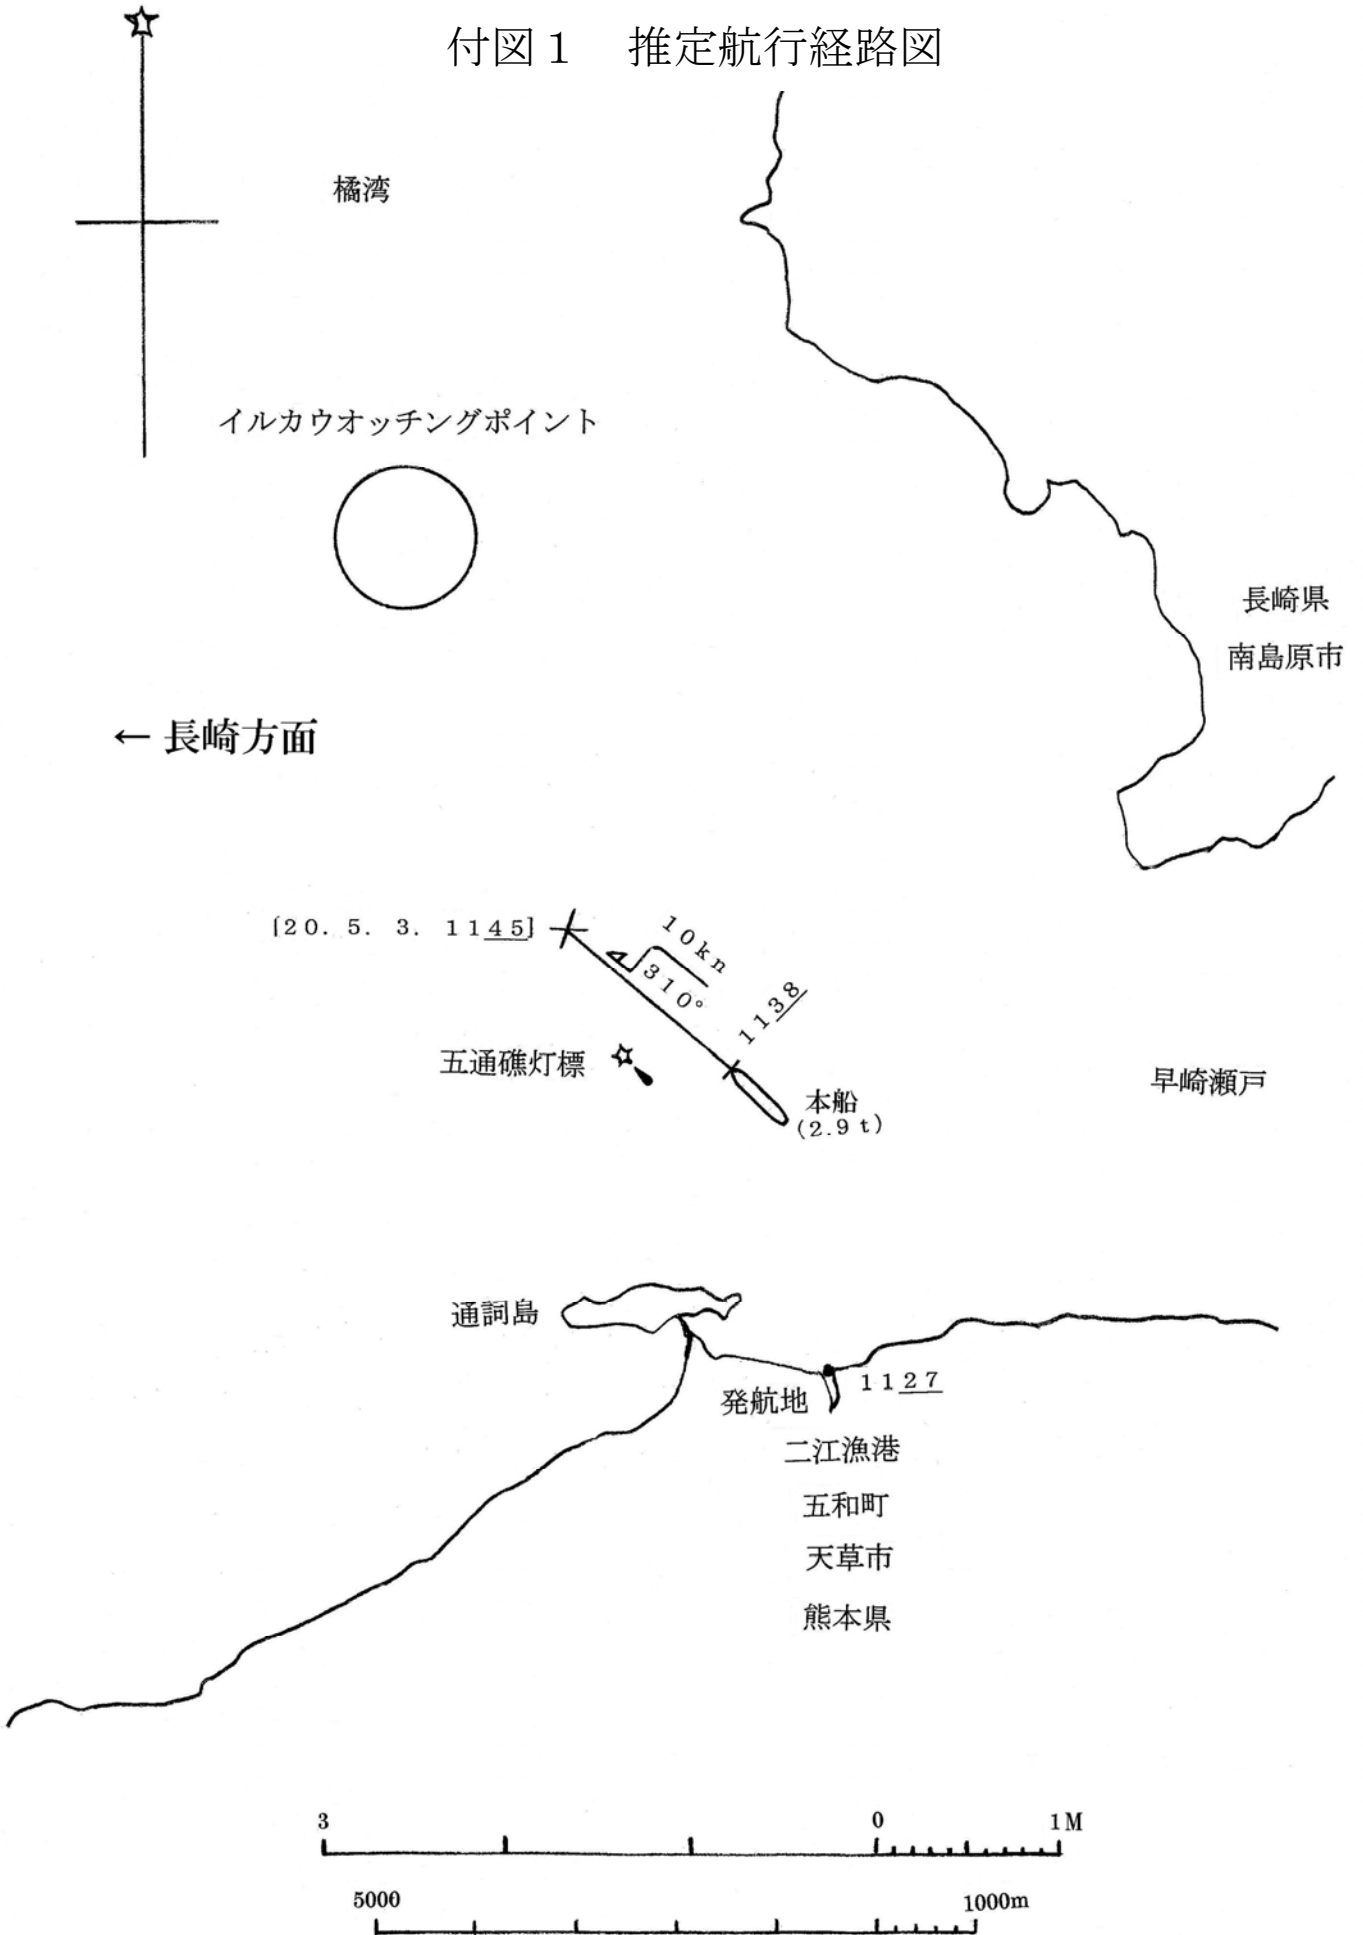
付図1 推定航行経路図

船長は、11時38分ごろ^{ごつうしょう}五通礁灯標から096°（真方位、以下同じ。）1,100m付近で、針路を約310°に定め、約10ノット（kn）の速力（対地速力、以下同じ。）で手動操舵によって進行中、船体が上下動する少し前に船首方向に高波が発生している水域を認めた。

本船は、11時45分ごろ五通礁灯標から336°1, 400m付近において船体が2～3回上下に動揺したとき、下から突き上げるような衝撃を受け、両手で座席の端を持って最前列左舷側に腰掛けていた乗客（以下「乗客A」という。）が負傷した。後で、診断されたところ、胸腰椎圧迫骨折が判明した。なお、乗客はいすから転げ落ちることはなかった。

本事故の発生日時は、平成20年5月3日11時45分ごろで、発生場所は、五通礁灯標から336°1, 400m付近の熊本県天草下島北方沖であった。

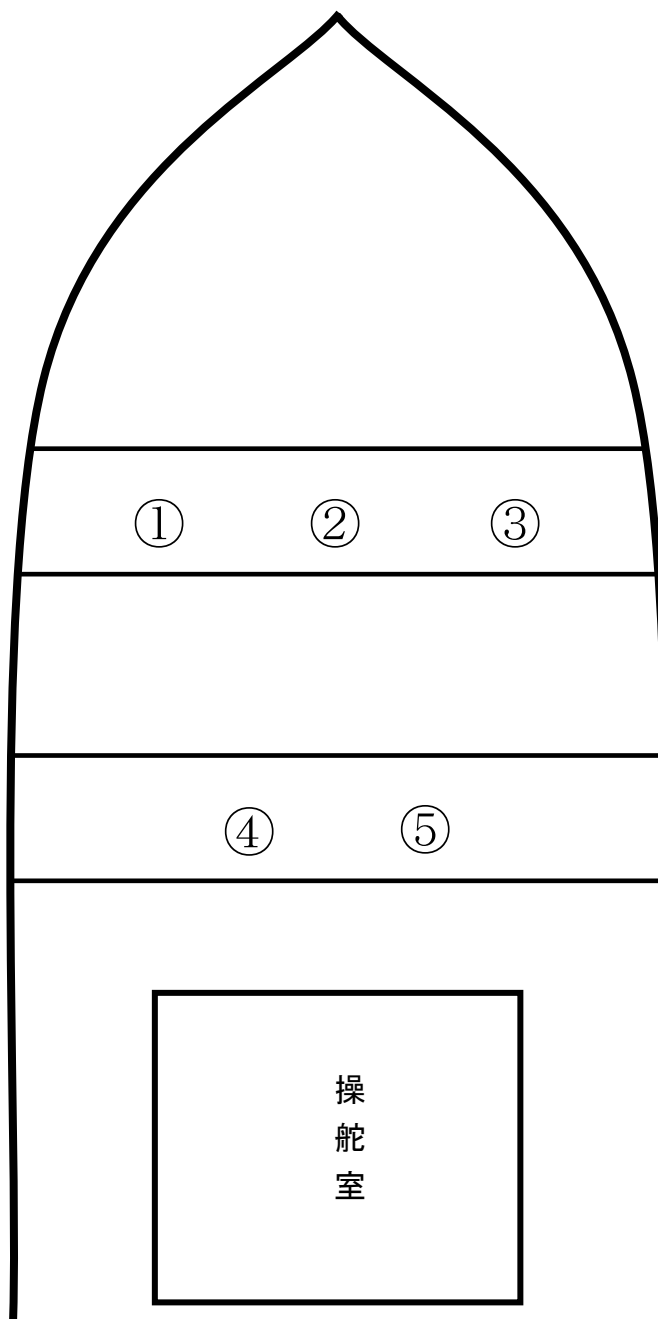
付図2 乗客位置図

船長及び乗客の口述によれば、大人5人、小人1人及び幼児3人の計9人が乗船し、船首側1列目座席の左舷側に乗客A、中央に乗客B（55歳女性）、右舷側に33歳女性、2列目座席の左舷側に29歳男性、右舷側に27歳女性が腰掛け、小人及び幼児は全員が乗客A以外の大人の膝にそれぞれ抱かれ、乗客全員が救命胴衣を着用して船首方を向いており、乗客全員がイルカウォッチングは今回が初めてであった。

- ① 64歳 女性 乗客A
- ② 55歳 女性 乗客B、6歳の子供を抱いていた
- ③ 33歳 女性 幼児を抱いていた
- ④ 29歳 男性 幼児を抱いていた
- ⑤ 27歳 女性 幼児を抱いていた

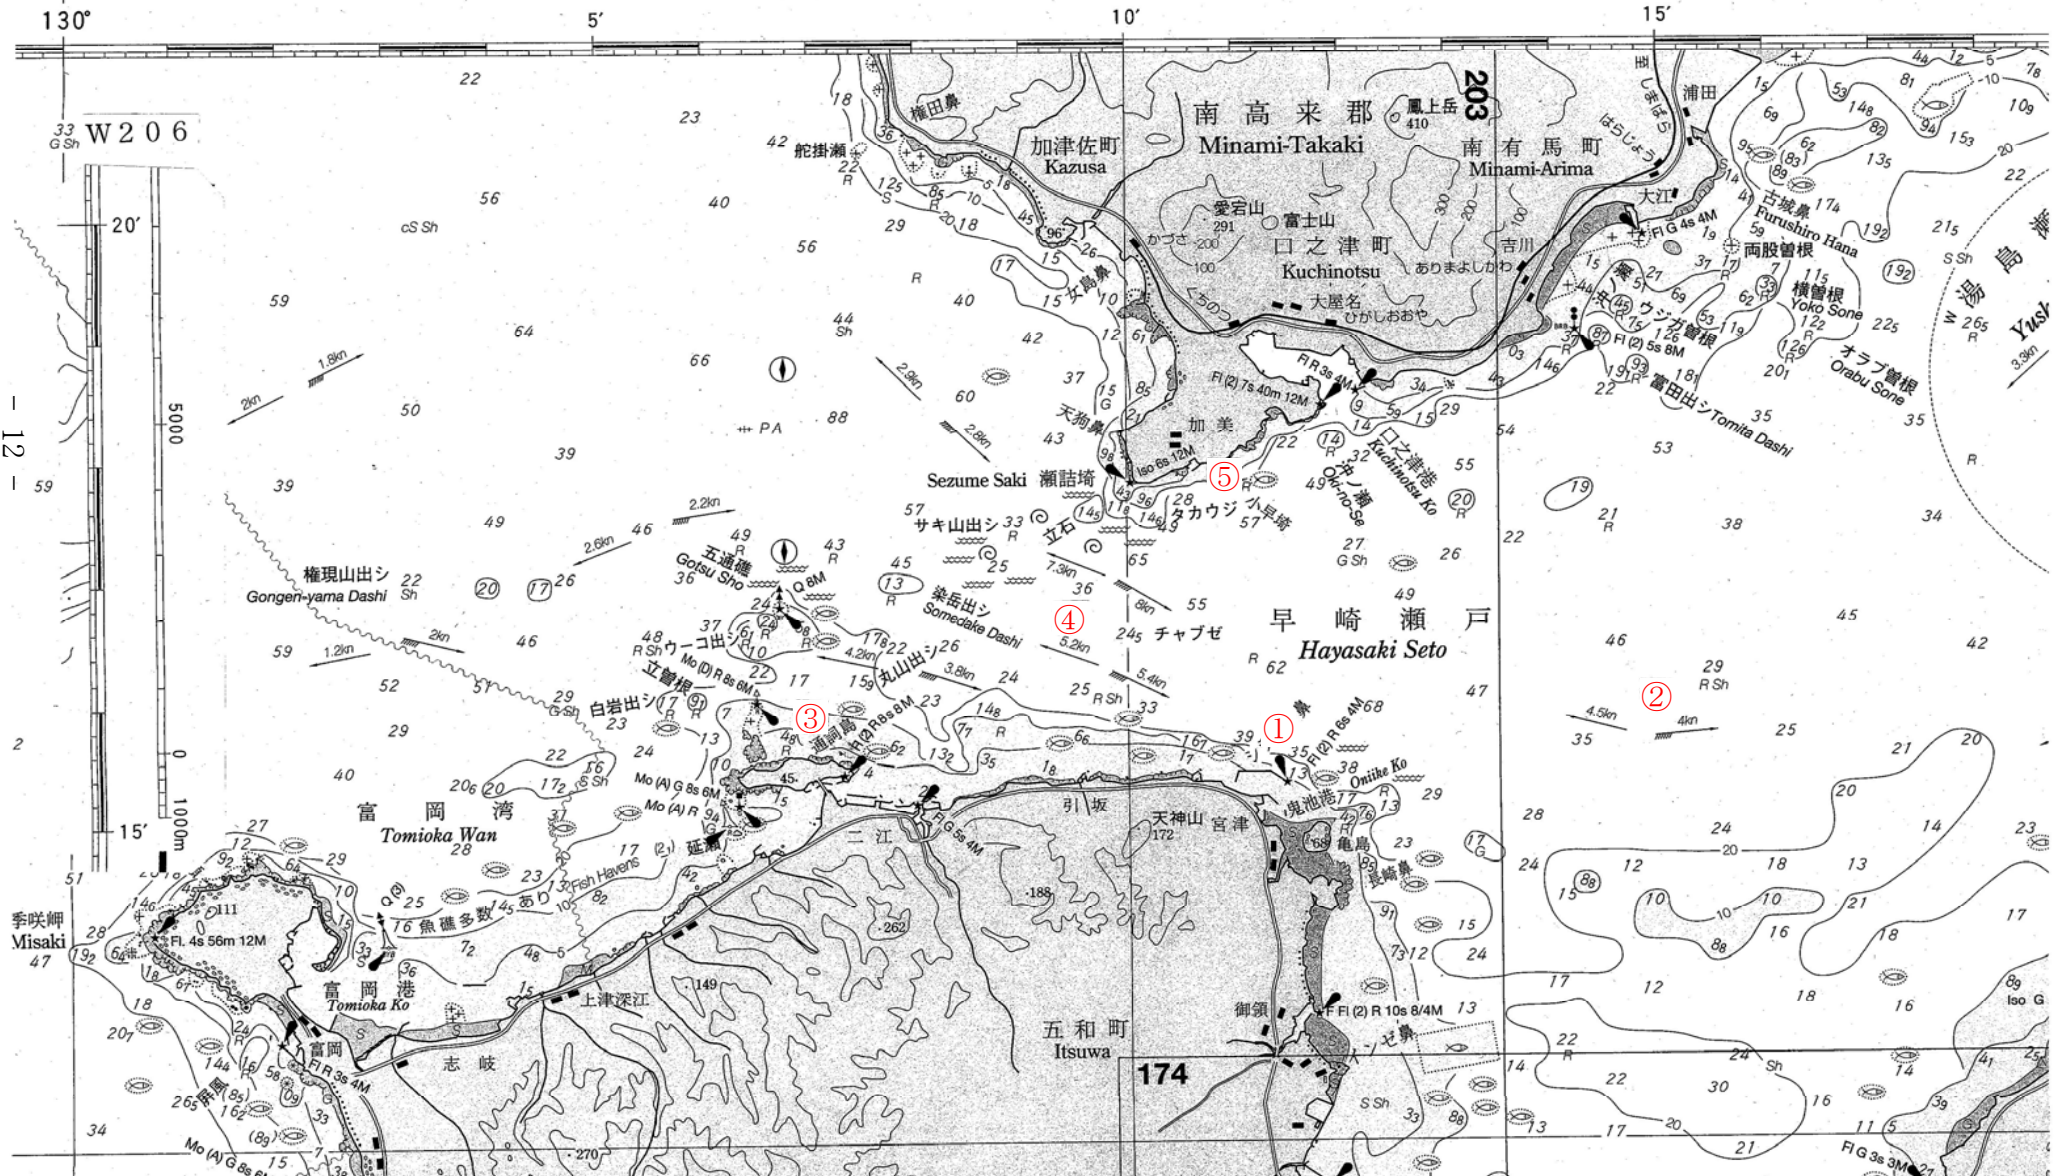
付図4 同種事故発生場所図

事故発生までの過去3年間の早崎瀬戸付近における同種事故発生件数は5件で、発生場所は各所に分散しており、速力は10～16kn、波高は0.6～2mで、負傷者は9人、そのうち女性が8人であった。

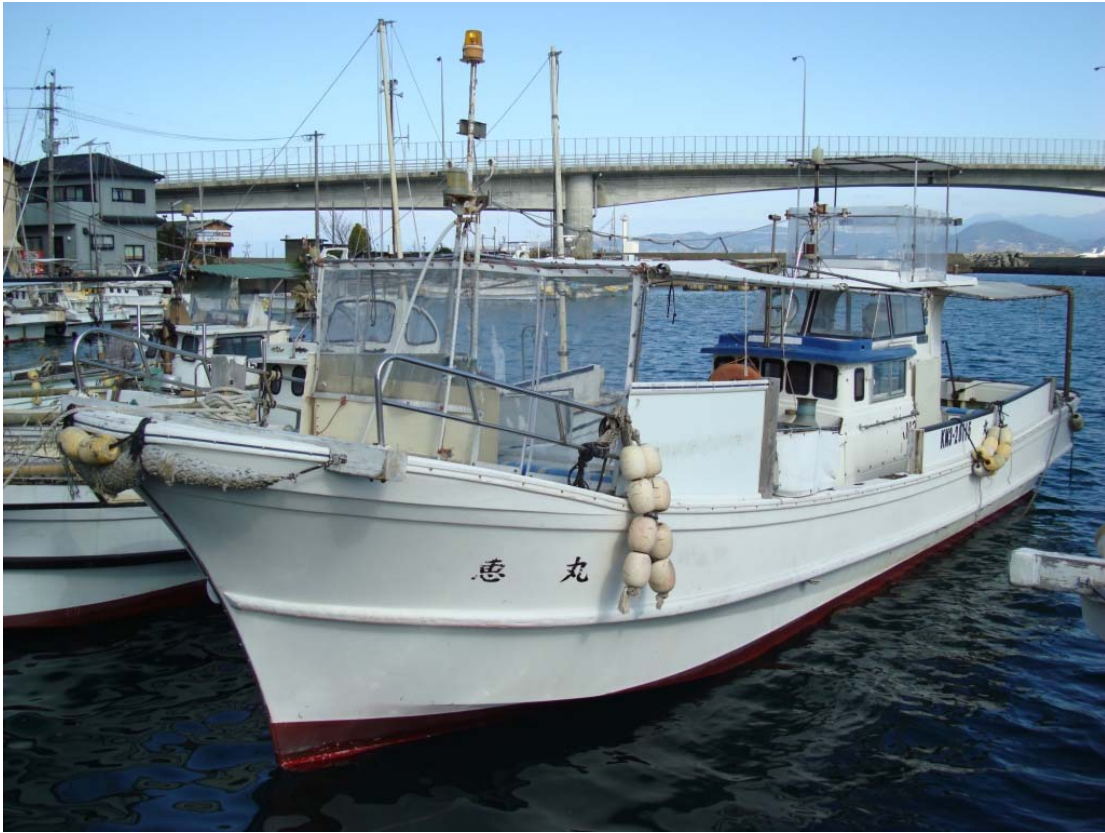
写真1 本船全景

乗客用の座席は、船横に幅約20cmの板を渡したものが船首甲板に2列及び船尾甲板に1列設置してあり、背もたれ、手すり及びシートベルトの設備はなかった。

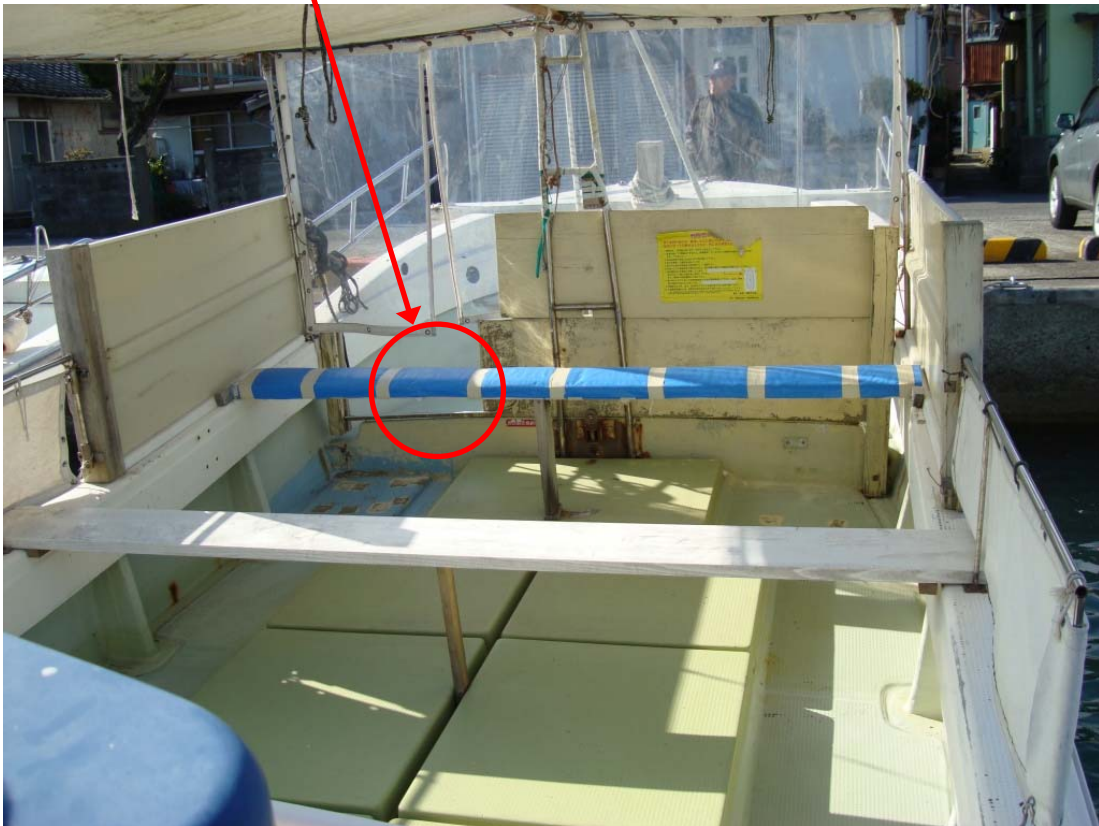
写真2 乗客Aの位置

- (3) 船長は、僚船から、イルカの群れが出港地から遠くなる長崎方面に移動している旨の情報を得て急ぐ気持ちがあったものと考えられる。
- (4) 座席に手すりが設置されていなかったことから、乗客Aは、最前列左舷側に腰掛けて両手で座席の端を持っており、体が安定しなかったものと考えられ、船体が2～3回上下に動揺したとき、下から突き上げるような衝撃を受けたものと考えられる。また、乗客Aは、高齢で、いすに座った状態でおじぎをする態勢であり、胸腰椎への負担が大きかったものと考えられる。
- (5) 高波の発生している水域を認めた際には、変針したり、減速して動揺を軽減するといった安全運航について船舶所有者から船長への指示が十分でなかったことについては、船長がベテランであったことが関与した可能性があると考えられる。
- (6) 船長が、乗客Aの負傷に気付かないでイルカウォッチングを続けたことは、負傷の程度を大きくさせた可能性があると考えられる。

- ① 乗客は下から突き上げるような衝撃を受けているので、座席に手すりを設置すること。
- ② 高波の発生している水域を認めた際には、変針するか、減速して動揺を軽減すること。

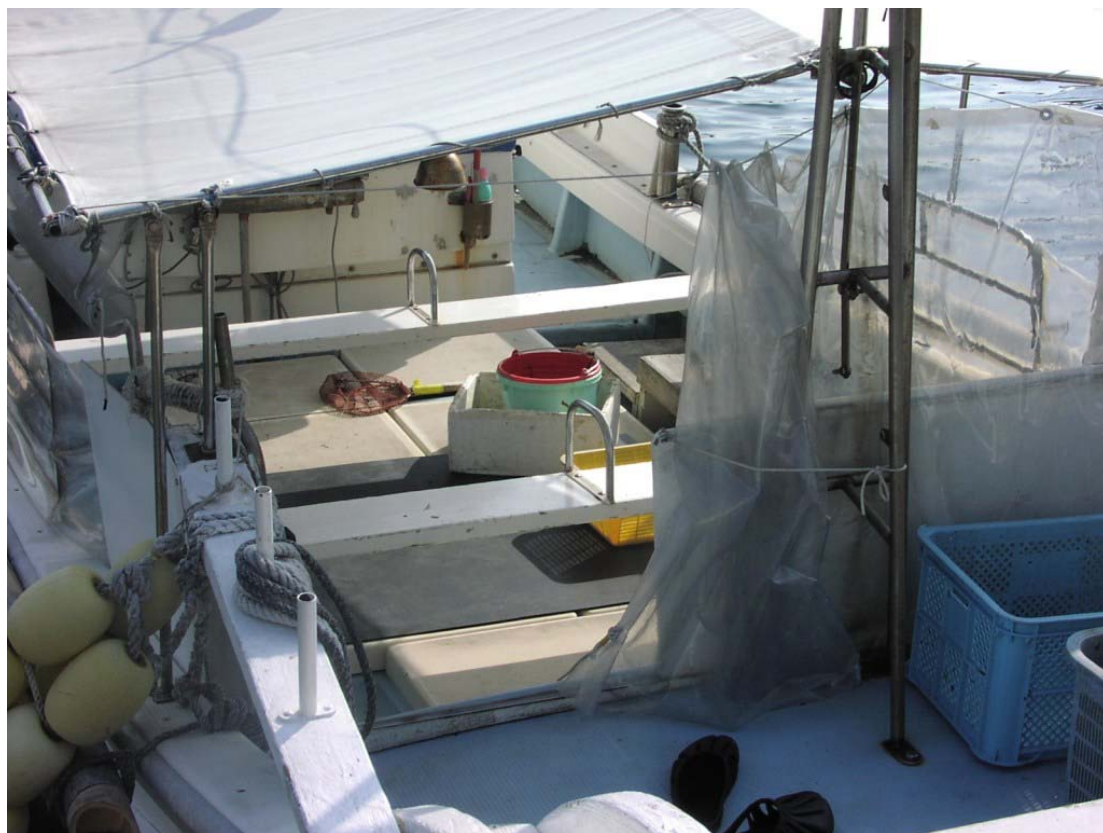
写真3 座席に手すりのついた別のイルカウォッチング船
(その1)

同業者の口述によれば、二江漁港を基地とするイルカウォッチング船は約30隻で、そのうち定員25～50人の大型船が4隻及び専用船が数隻で、その他の船舶は漁船を改造したものであり、改造船のうち座席上に手すりを設置しているものが数隻あり、他は本船と同様に設置していなかった。
