# 船舶事故調査報告書

船種 船名 モーターボート マルマツ  
船舶番号 296-16045 沖縄  
総トン数 7.9トン

船種 船名 漁船 菊丸  
漁船登録番号 ON3-40531  
総トン数 2.22トン

事故種類 衝突  
発生日時 平成20年6月19日 13時30分ごろ  
発生場所 沖縄県久米島町久米島東方沖合  
御神岬灯台から真方位088° 5.2海里付近  
(概位 北緯26° 21.7' 東経127° 01.4')

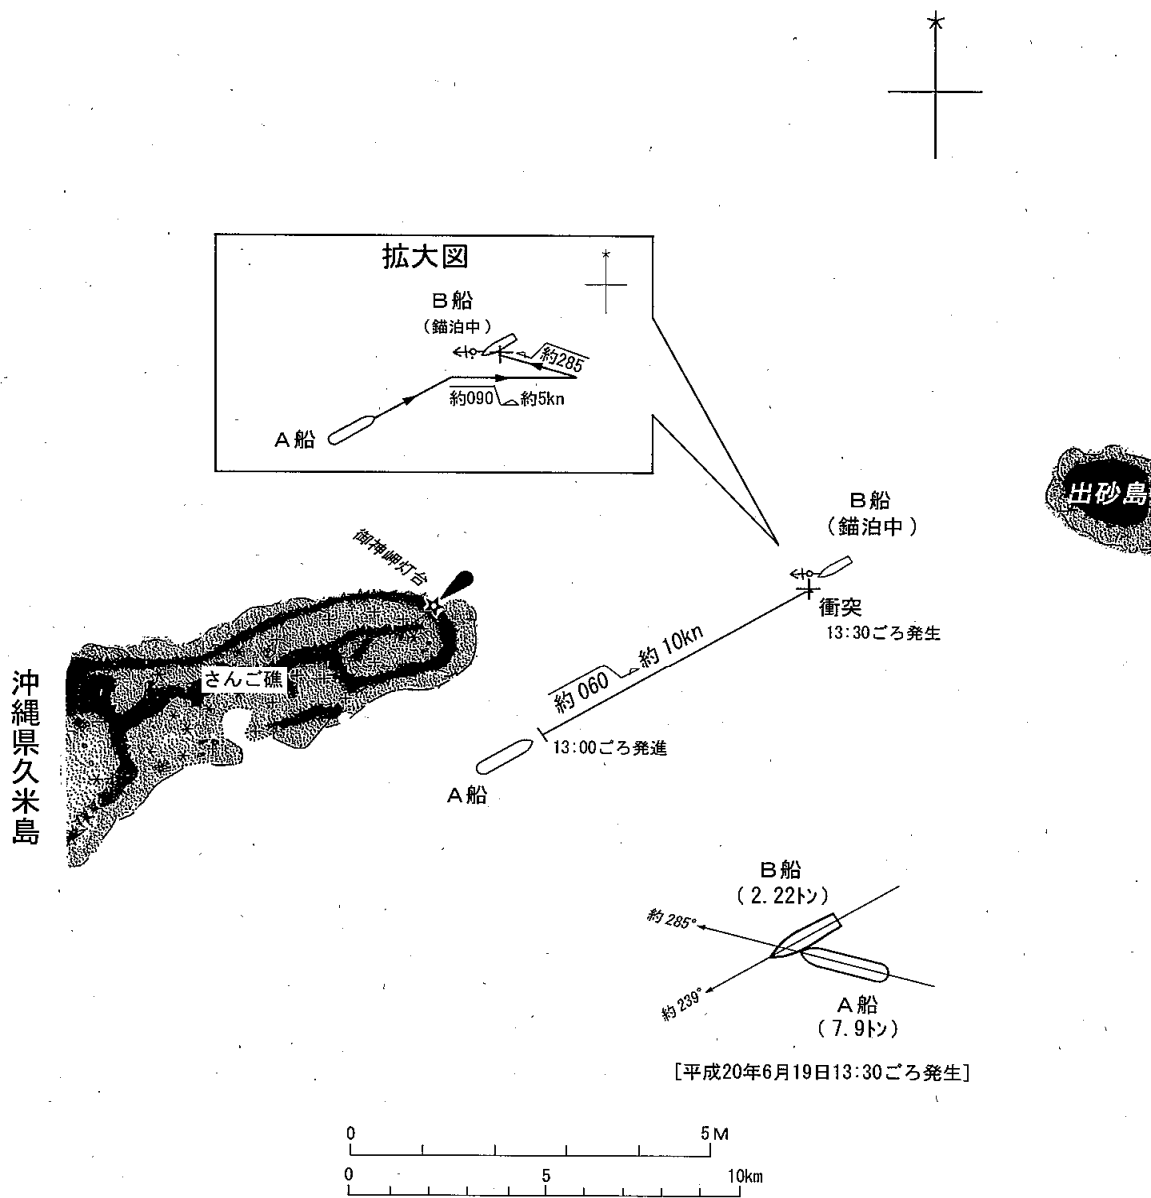
# 付図1 推定航行経路図

A船は、御神岬灯台から089°5.4M付近において、徐々に左転して針路を約285°に転じたところ、錨泊中のB船に向けて航行することになり、そのまま衝突した。

以上のことから、本事故は、船長AがB船の存在を失念したことにより発生したものと考えられる。
