船舶事故調査報告書

船種船名 ダイビング船 トロピコ

事故種類 ダイビング客負傷

発生日時 平成20年10月11日 12時00分ごろ

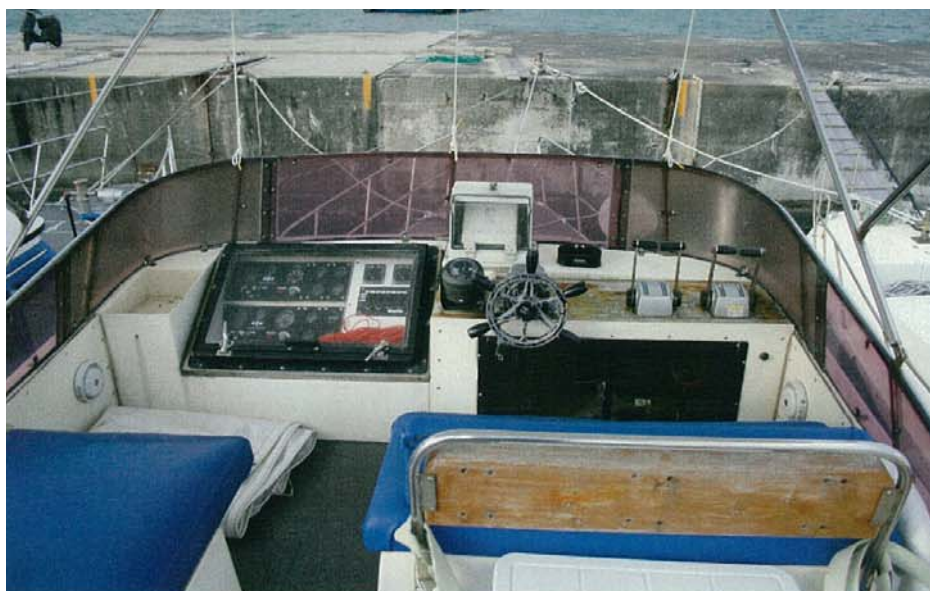
写真2 フライングブリッジの操縦席

船長は、右舷船尾方の干出岩に近付き過ぎていないかを確認するために、すぐに操縦席に戻るつもりで操縦席を離れ、フライングブリッジの後部に移動しようとしたとき、船尾甲板にいた第3グループを引率するインストラクターAから、エントリーさせてもよいかと問われ、エントリーさせてもよい旨の合図をした。

- (3) 船長は、干出岩への接近状況を確認するため、クラッチレバーを後進としたまま操縦席を離れ、フライングブリッジの船尾側に移動しようとしたものと考えられる。
- (4) 船長は、インストラクターAからエントリーさせてもよいかと問われたとき、両舷のクラッチレバーを後進としていることを失念していたため、安全確認を行わずにエントリーの合図を出した可能性があると考えられる。
- (5) 本船は、事故発生時、船尾を干出岩の方に向け、ゆっくりとした速力で後進していたものと考えられる。
- (6) インストラクターAは、ダイバーにエントリーの合図をする際、本船がゆっくりと後進していることに気付かなかった可能性があると考えられる。
- (7) 船長は、インストラクターAの大声を聞いて、クラッチレバーを後進としたままであったことに気づき、中立にしたものと考えられる。
- (8) ダイバーAの両膝が、回転していた左舷側のプロペラ翼に接触したものと考えられる。

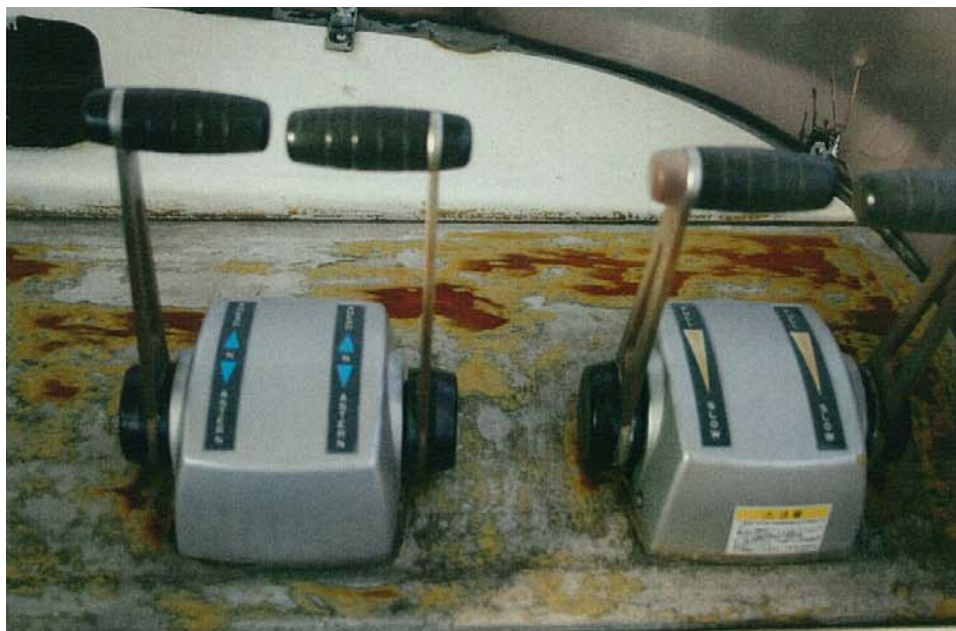
写真3 両舷機のクラッチレバー及びスロットルレバー

船長は、フライングブリッジ^{*4}で操船し、第2ポイント付近に戻ったところで、船首を南方に向け、前進惰力を止めるために両舷機関を回転数毎分(rpm)約500のアイドリング回転として両舷のクラッチレバーを後進とした。

船長は、インストラクターAが大声を発したのを聞き、直ちに後進としていた両舷のクラッチレバーを中立にしたものの、12時00分ごろ久場島三角点から322°1,050m付近において、ダイバーAがゆっくりと後進していた本船の船尾船底下に入り、同人の両膝が回転していた左舷側のプロペラ翼に接触した。

本船が後進していたのは、船長が、第2ポイント到着後に前進惰力を止めるため、機関のクラッチレバーを後進としていたことによるものと考えられる。

船長がインストラクターAからエントリーの可否を問われたとき、クラッチレバーを後進としていることを失念し、安全確認を行わずにエントリーの合図を出した可能性があると考えられる。

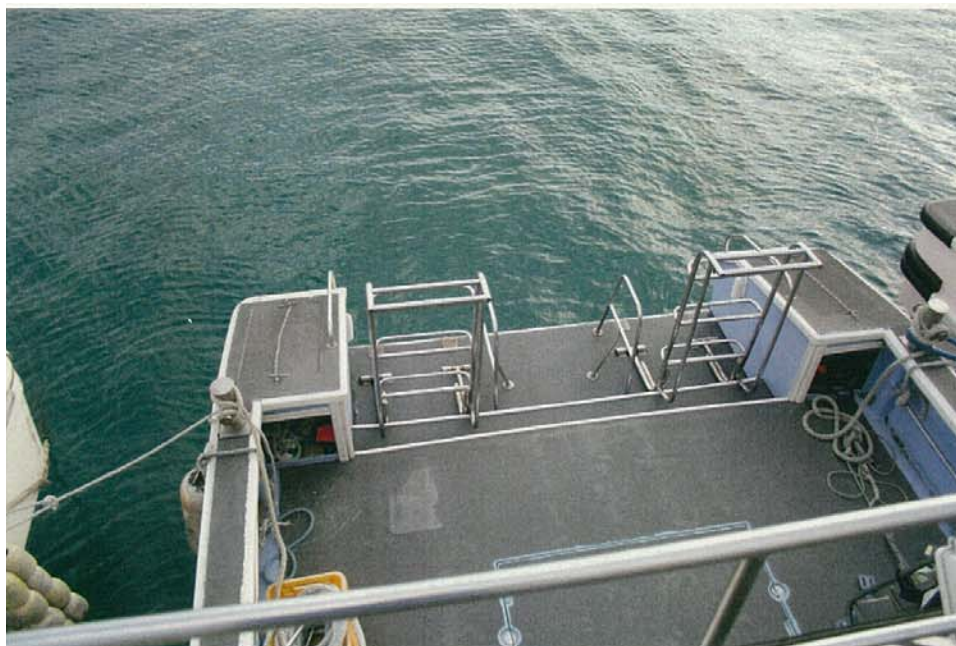
写真4 トランサムステップの状況

インストラクターAは、海面を見て本船に前進惰力が少し残っていることが確認できたので、船尾端のトランサムステップ^{*5}にダイバーAを中央にして他のダイバー2人を両横に並んで立たせてエントリーの準備をし、合図を出して3人をエントリーさせた。

② 2.5.3(2)から、事故発生時には、梯子を2台ともトランサムステップ上に引き上げており、使用できる状態になかったものと考えられる。

トランサムステップ両端の梯子2台が架設されていれば、ダイバーAがこれにつかまることができ、本事故の発生を回避することができた可能性があると考えられる。
