# 船舶事故調査報告書

船種 船名 漁業取締船 鷹山  
船舶番号 133341  
総トン数 486トン

船種 船名 漁船 第五十一亀宝丸  
漁船登録番号 HK2-21724  
総トン数 9.7トン

事故種類 衝突  
発生日時 平成20年11月23日 00時40分ごろ  
発生場所 北海道えりも町庶野港外東防波堤南灯台から真方位100°  
4.9海里付近  
(概位 北緯42°01.2' 東経143°24.7')

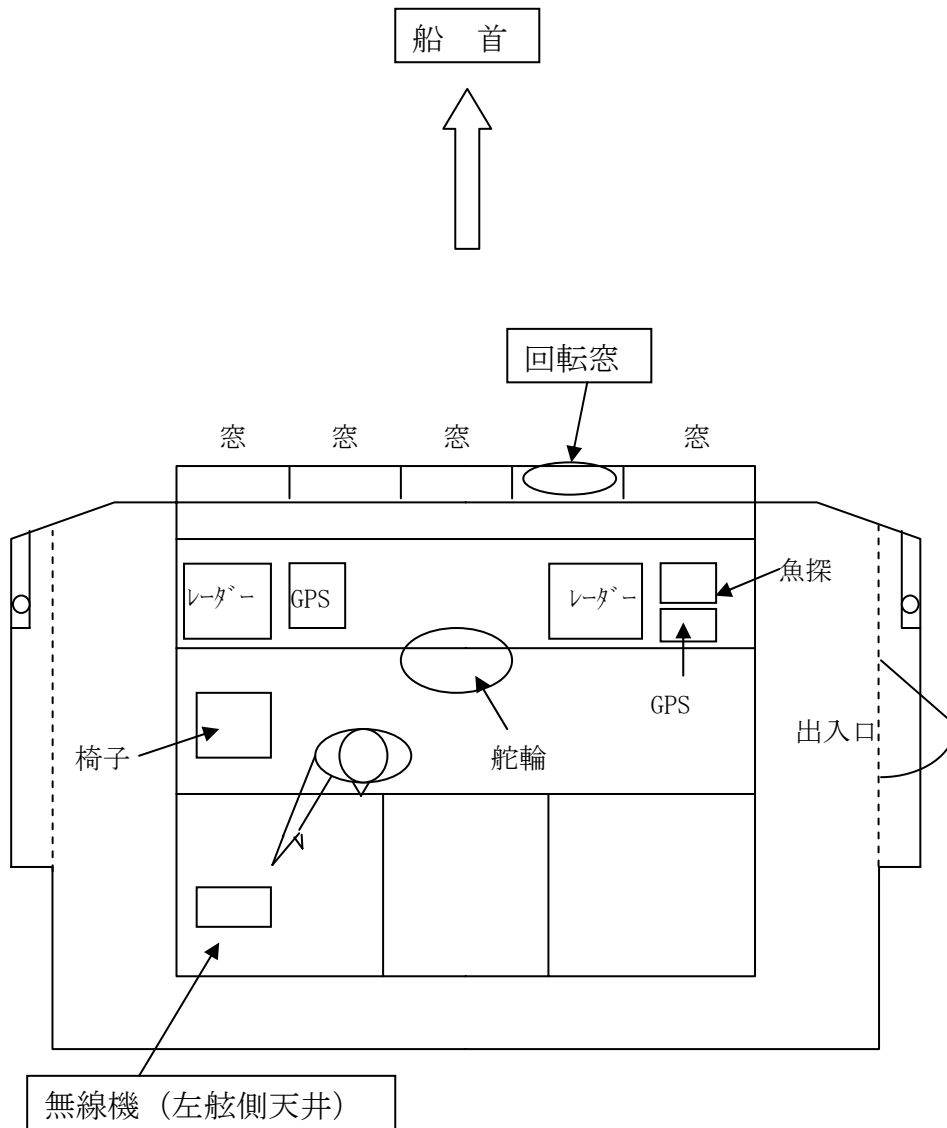
付図3 B船操舵室配置図

00時35分ごろ、庶野南灯台から102°4.3M付近において、船長Bは、操舵室左舷側のいすに腰掛けた姿勢で操船していたところ、B船より約10分前に出漁し、自船の船首方2.0~2.5Mを航行している多くの僚船のレーダー映像を認めたが、A船の映像は認めなかった。船長Bは、先航している僚船に無線で気象、海象状況について話す習慣があったため、いつものように問い合わせようとして、操舵室左舷側後方天井部に設置してある無線機を見ると、周波数操作ダイヤルがロックされた状態となって通信できなかった。

船長Bは、漁場に着くまでには無線機のダイヤルのロックを解除しておきたいと考え、5分くらいで漁場に着くので、それまでには直るだろうと思い、機関を約1,800rpmとして約9.5knに減速し、過去に漁場までの経路に漂泊している船を見たことがなかったことから、船尾方向を向く姿勢で作業を開始した。

2.1.2(2)から、船長Bは、無線機のダイヤルロックを漁場に着く5分くらいの間で解除できると考えて、これまでに漁場までの経路に漂泊している船を見たことがなかったことから、操舵室内で船尾方向を向いて作業を行い、適切な見張りを行っていなかったものと考えられる。

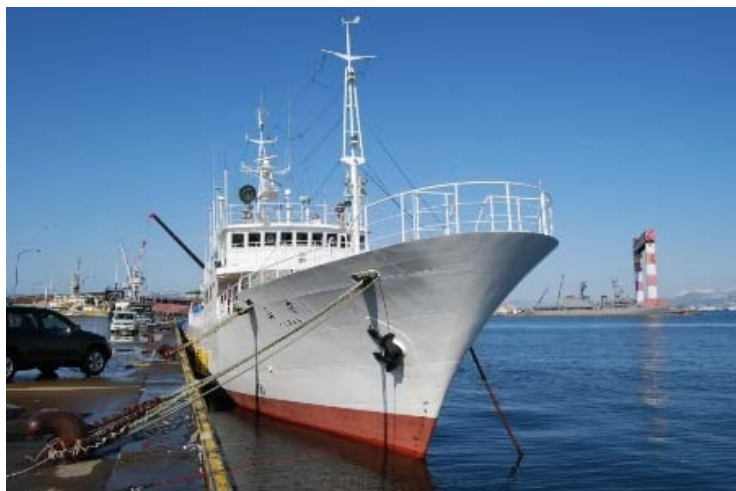
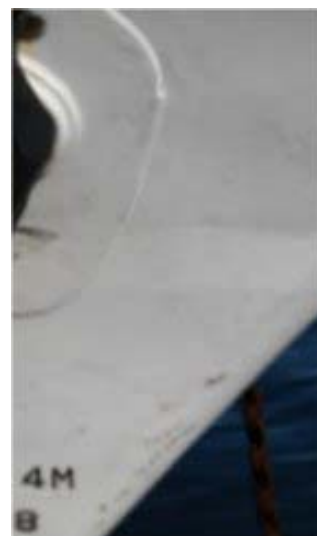
写真1 A船の外観（塗装後）

船長Aの口述によれば、両舷船首部に擦過傷が生じた。

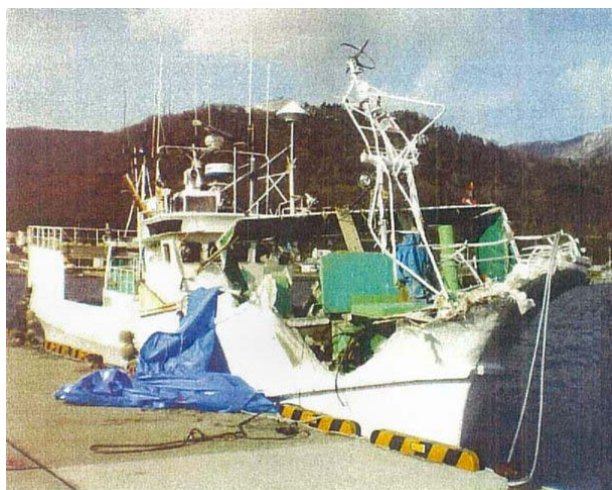
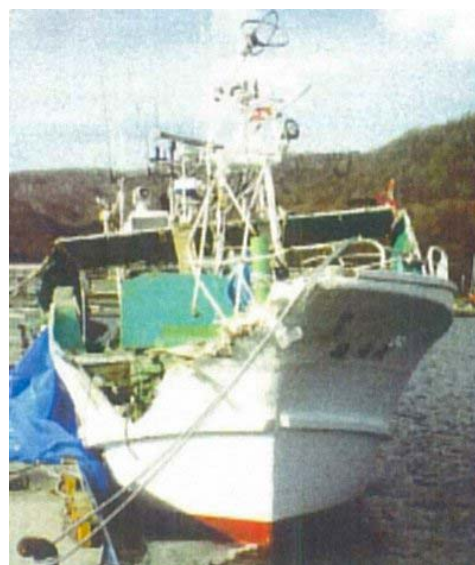
写真2 B船の損傷状況

船長Bの口述、B船の船体写真及びFRP製漁船船体修繕費請求書によれば、右舷船首部のブルワーク外板及び甲板に破損が、船首部マストに曲損等が生じた。
