船舶事故調査報告書

船種 船名 貨物船 第十一エコーブ
船舶番号 135112
総トン数 199トン

船種 船名 漁船 23協栄丸
漁船登録番号 SO2-5241
総トン数 18トン

事故種類 衝突(漁具)
発生日時 平成20年7月6日 04時20分ごろ
発生場所 静岡県御前埼東方沖合
御前埼灯台から真方位108°3.4海里付近
(概位 北緯34°34.7 東経138°17.5)

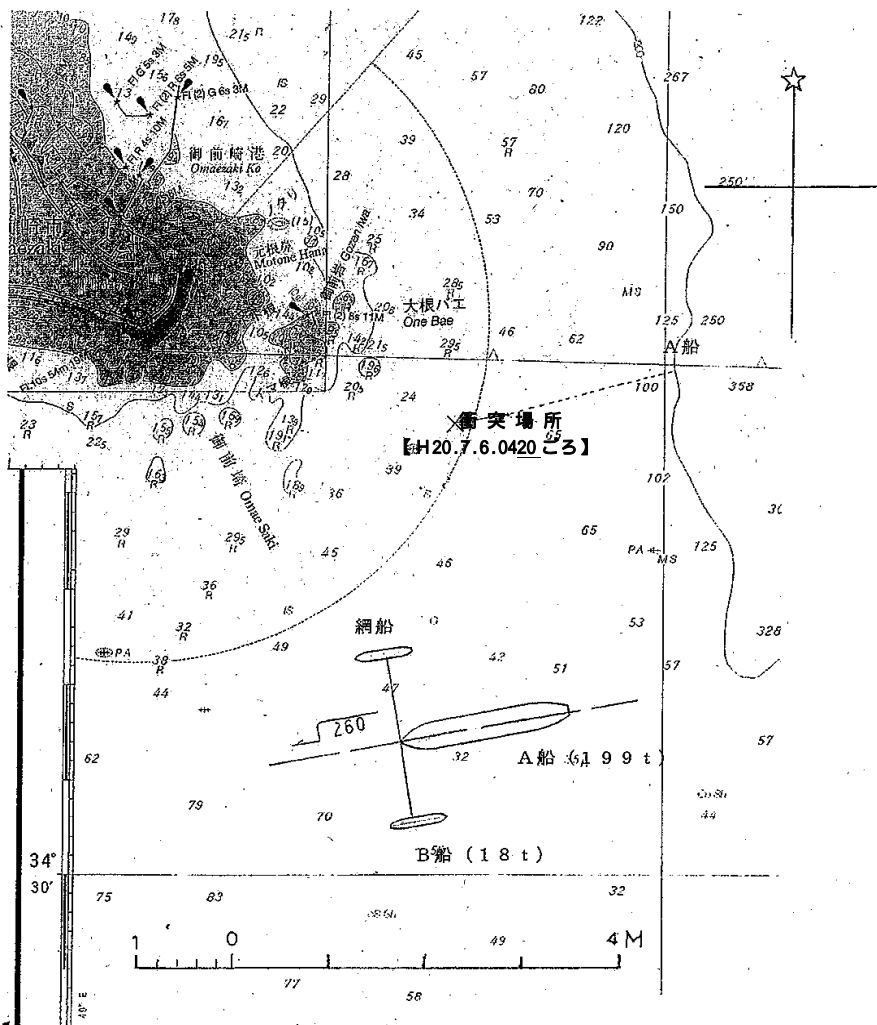
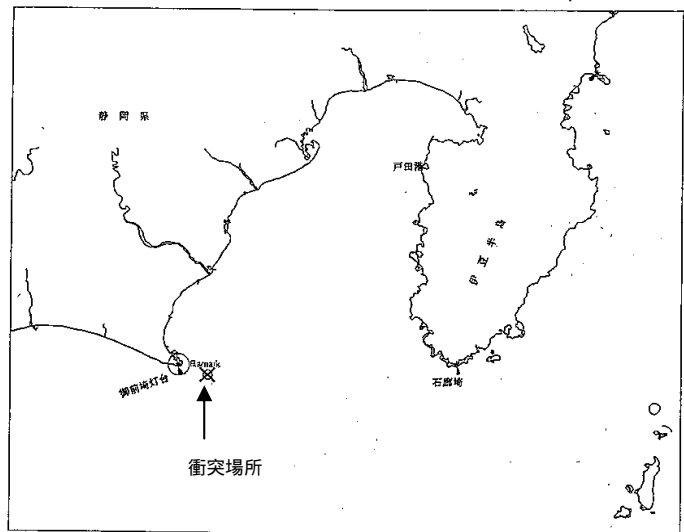
付図1 推定航行経路図

2.1 から、04時17分ごろ御前埼灯台から104°3.9M付近で、針路をB船から約200m隔てた網船とB船との間に向首する約260°、速力を約10.0knにしたものと考えられる。

2.1.1、2.7及び2.8から、二等航海士は、B船を初認した後、B船を含む漁船群の南方を通過することとして、左転したと考えられる。その後、B船のエコートレイルによる航跡に変化がなく、B船が極微速のまま船団との距離を維持しているものの、船団に属さず単独で操業している漁船で、左舷灯を表示しているためB船が増速すれば著しく接近することが懸念されたので、B船の船尾方を通過しようと右転してB船と網船との間に向首進行し、漁具に衝突したものと考えられる。

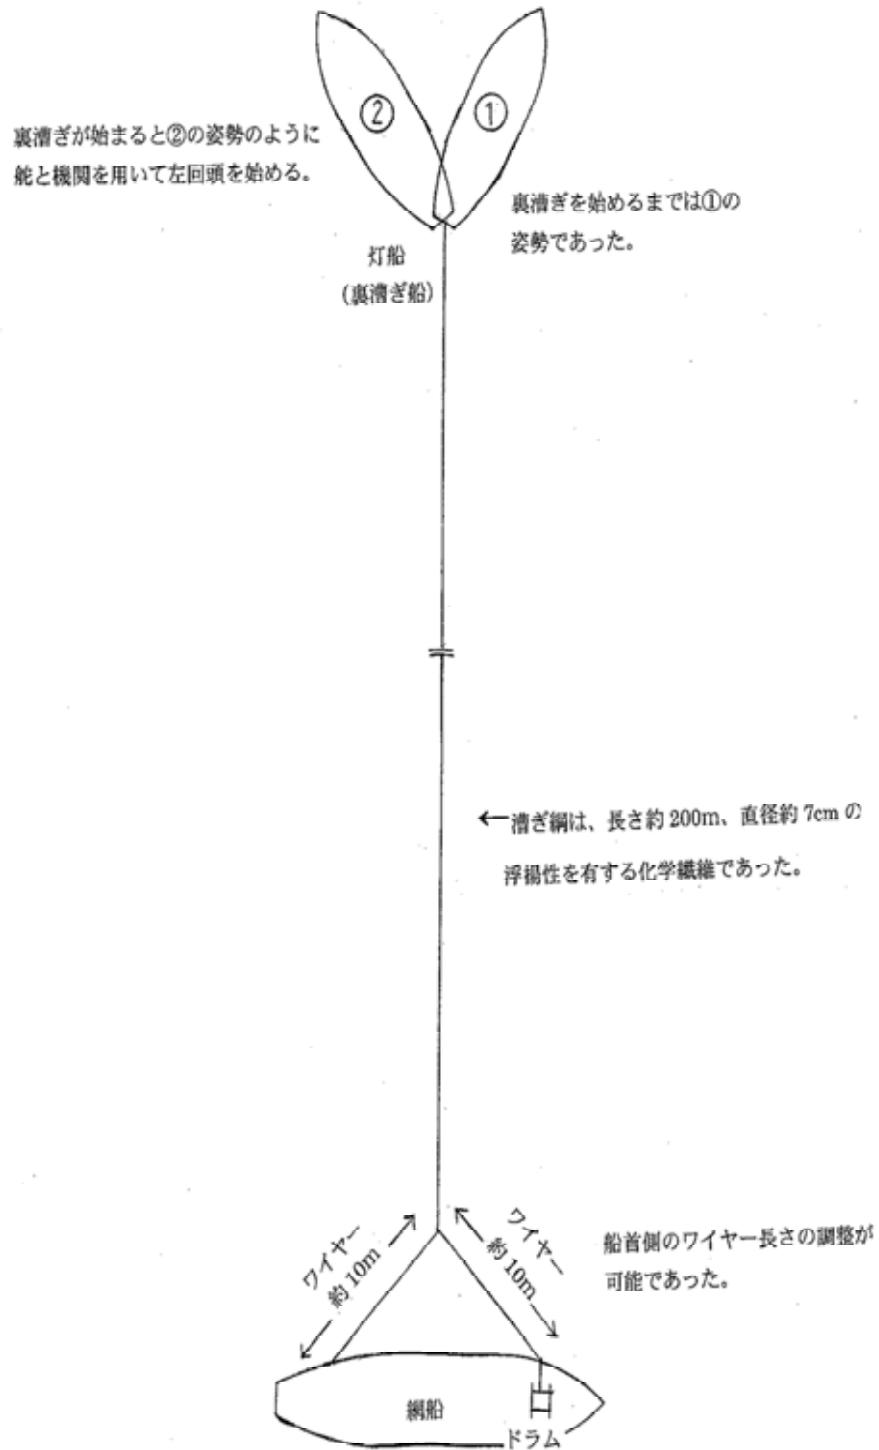
付図2 裏漕ぎ船と網船の接続状況図

漕ぎ綱は、黄色で浮揚性のある、直径約7cmの化学繊維製クロスロープ⁷の先端がアイブライス⁸加工されたもので、擦れ止め用のロープが幾重にも巻かれた先端寄りの部分の直径が太くなっていた。

船長Bは、網船から受け取った漕ぎ綱先端の輪(アイ)を、同様にアイブライス加工された自船の綱先のアイ、及びアイに強固に取り付けた丸木にそれぞれ通して網船と自船を繋いでいたので、張っている漕ぎ綱を1人で放すことが困難なうえ危険が伴い、また、直径が太い先端寄りの部分の切断が容易でないことも承知していた。

船長Bは、網船の船首と反方位に向首し、機関を1,000rpmとして約0.8knの速力で、網船の左舷側から伸出した約200mの漕ぎ綱を強く張り、船体が左方に約20°傾斜した姿勢となって、遠隔操縦の手動操舵により反時計回りに徐々に針路を変えながら裏漕ぎを続けた。

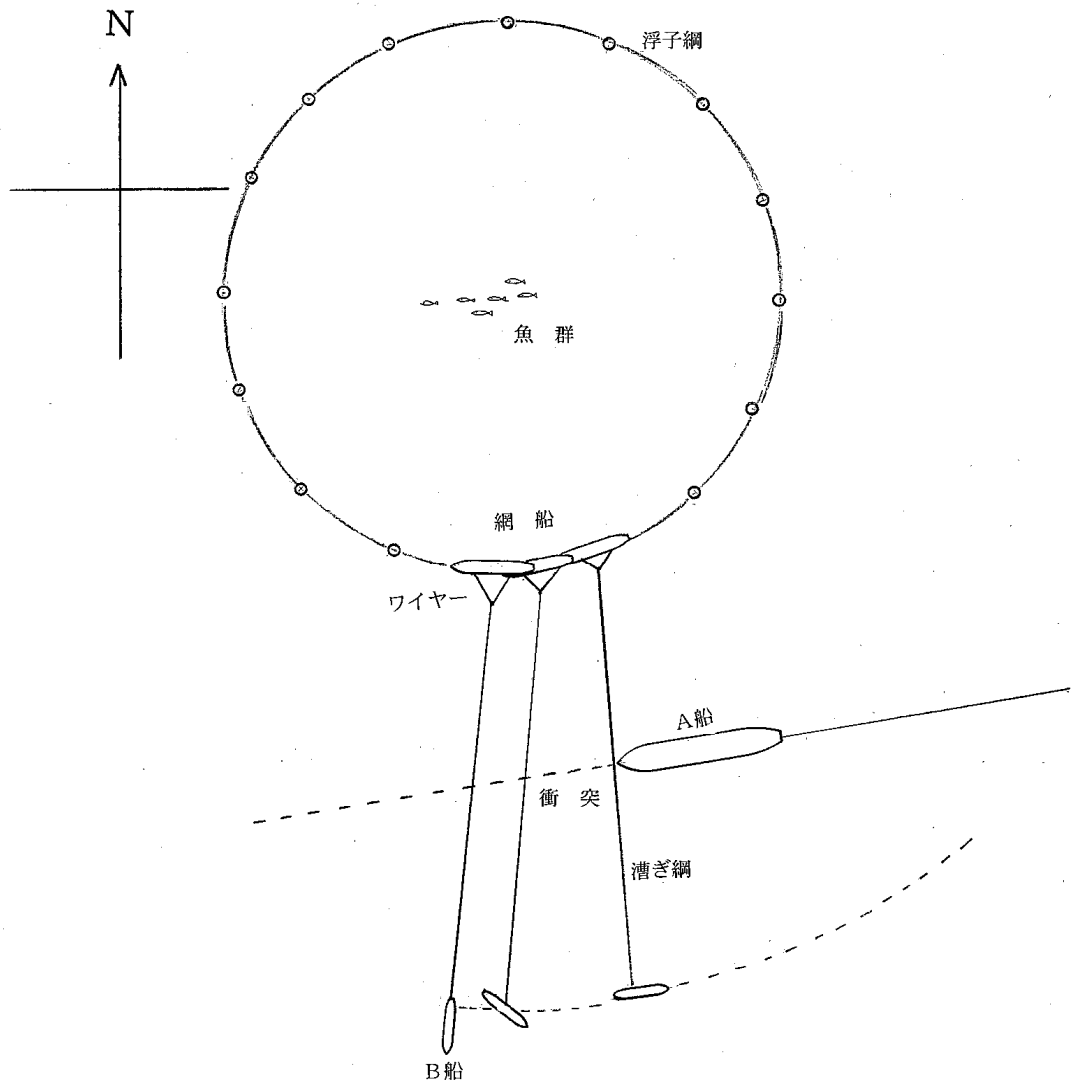
付図3 漕ぎ網との衝突状況図

二等航海士は、B船が揚網にとり掛かる様子も、増速する気配もないまま網船との距離を維持していたうえ、網船が操業中であることが分かったことから、B船と網船が綱で繋がれていると直感し、直ちに機関を全速力後進に掛けた。しかし、04時20分ごろ御前埼灯台の東方3.4M付近の地点において、A船は原針路、ほぼ原速力のまま、その船首部が、漕ぎ綱³に衝突し、B船を左舷側に約45°傾斜させて引き寄せたのち転覆させた。

船長Bは、A船に気付いた僚船から、「商船が接近しているが大丈夫か」との無線連絡を受けたものの、もはやどうすることもできずに、04時20分ごろ、B船は、A船の針路の反方位に向首したとき、ほぼ原速力のまま、左舷正横方に曳く漕ぎ綱の舷側から約100mのところ、A船の船首部がほぼ直角に衝突した。

2.1 から、A船の船首方向は約260°、速力約10.0kn、B船の船首方向はA船の針路の反方位、速力約0.8knで、A船の船首部とB船が左舷正横方に曳く漕ぎ網の舷側から約100mの箇所が、衝突したのと考えられる。

本事故は、夜間、静岡県御前埼東方沖合において、A船が、香川県坂出港に向けて西進中、B船が、網船との間に張られた漕ぎ網を引いて網船と揚網を行って漁ろうに従事中、A船がB船及び網船を避けなかったため、漕ぎ網に向けて進行することとなり、A船と漕ぎ網が衝突したことにより発生したものと考えられる。
