船舶事故調査報告書

船種船名 モーターボート わかしお
船舶番号 242-10606 神奈川
総トン数 4.9トン

船種船名 水上オートバイ スカラベIV
船舶番号 235-39907 神奈川
全 長 3.10m

事故種類 同乗者負傷

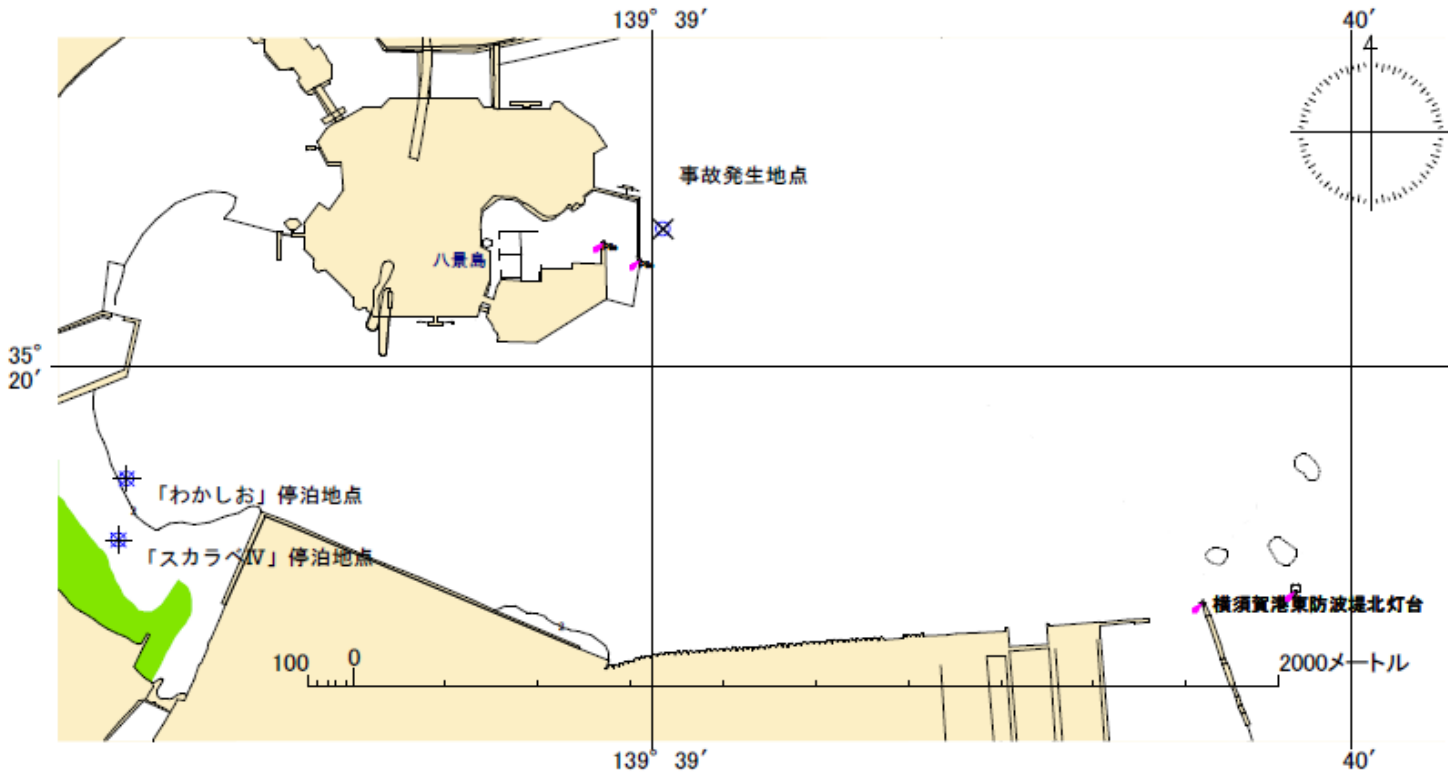
付図1 事故発生場所等

本事故の発生日時は、平成20年7月6日14時35分ごろで、発生場所は、横須賀港東防波堤北灯台から305°1,420m付近の八景島東方沖合であった。

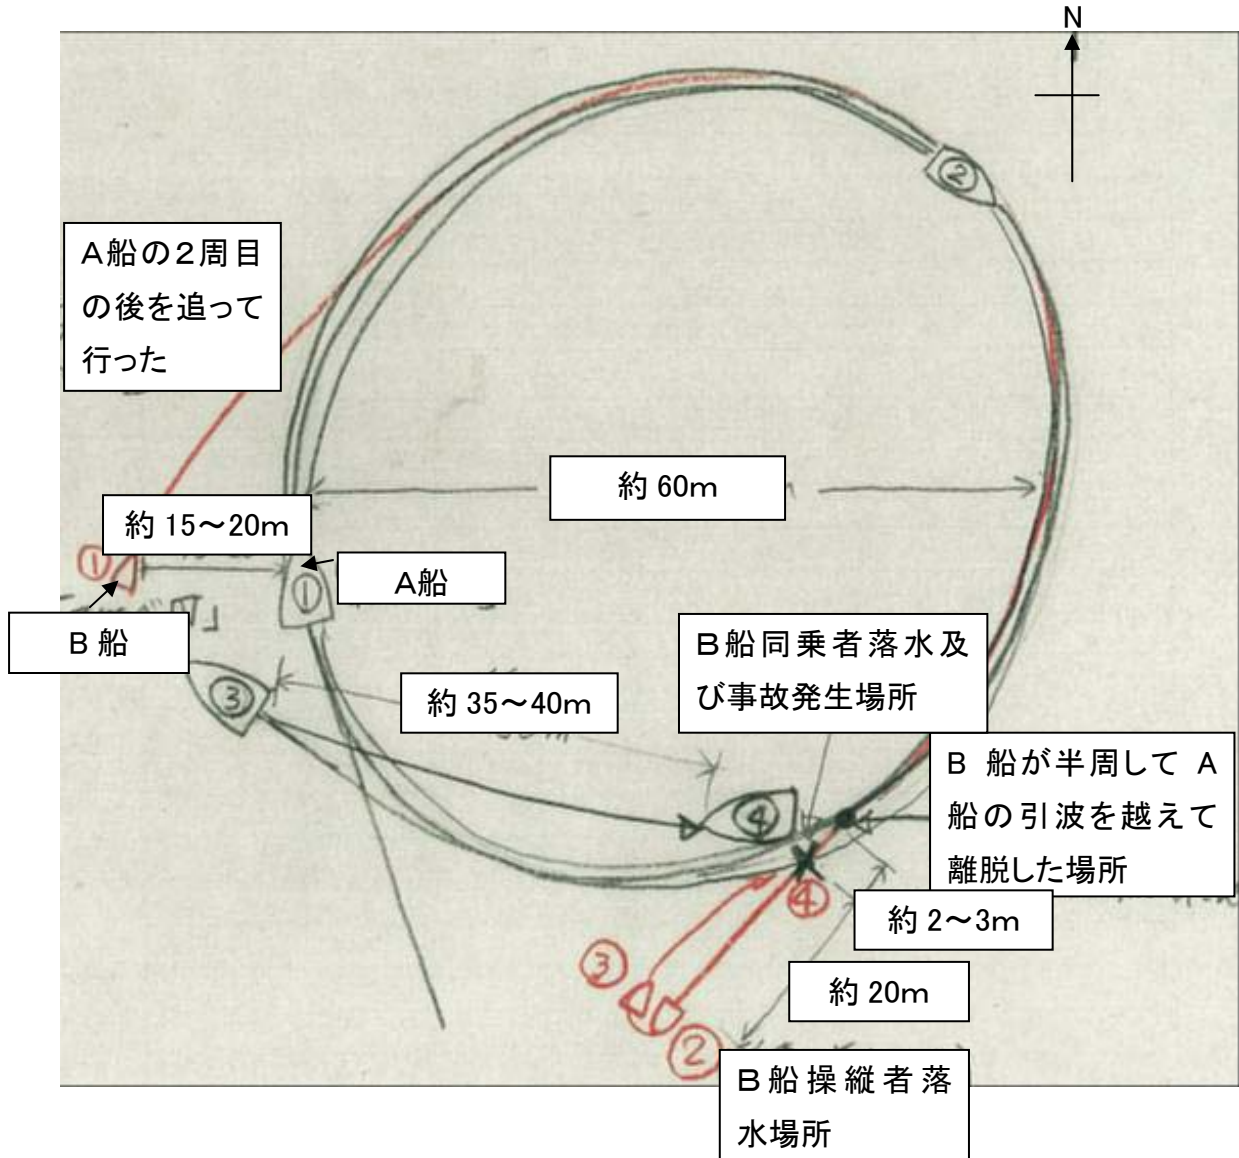
付図2 A船及びB船旋回の様子

船長Bは、八景島マリーナ東防波堤より約200m東方の海上に先着し、停泊して沖合の景色を見ていたところ、A船がB船の東方約20mの位置を通過して、対地速度約7ノット（kn）、直径約60mで、右旋回を開始したのを見て、遊びに誘われていると思い、2周目の旋回に入ったA船の後を追うように旋回し始めた。

2.1、2.2及び2.5.2(3)から、漂泊中のB船のそばで、A船が速力7kn、旋回径約60mで右旋回をはじめ、B船がA船を追走したのち、A船の引き波を越えようとしたとき、同乗者B及び船長Bが相次いで落水したが、A船が、同じ速力及び旋回径で右旋回を継続し、同乗者Bの落水場所付近を通過した際に、A船のプロペラと接触し、同乗者Bが負傷したものと考えられる。

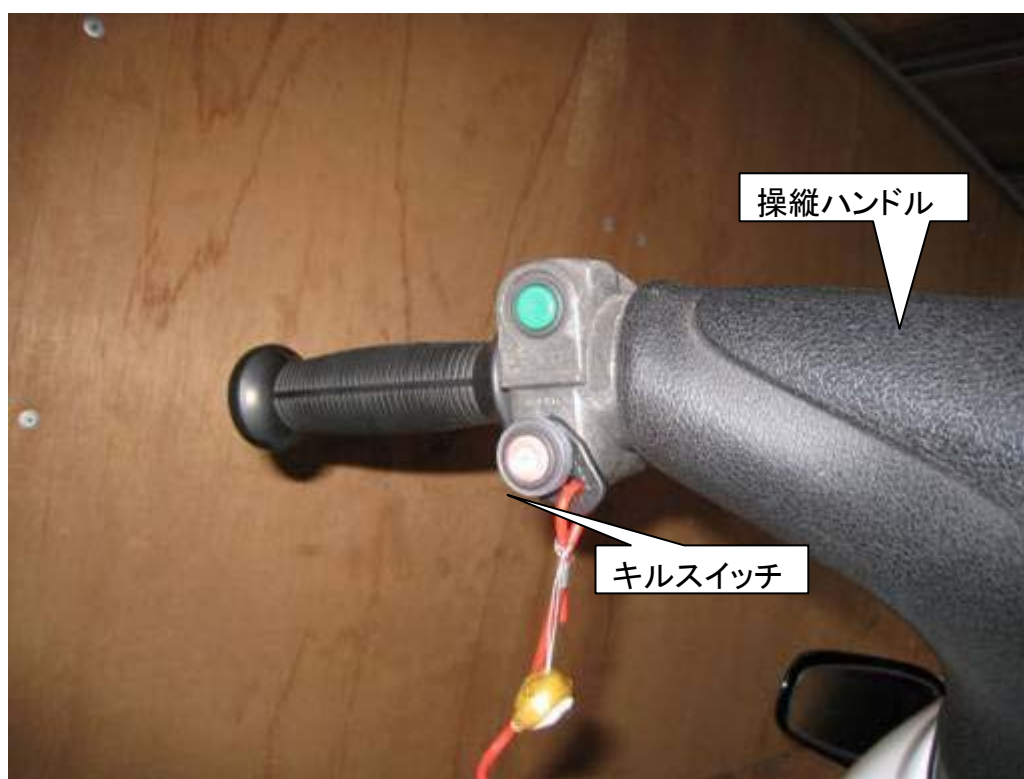
写真1 B船キルスイッチ取付位置

B船は、船長Bの落水により、キルスイッチ*1が抜けて落水地点から南西方約20mの位置で停止した。

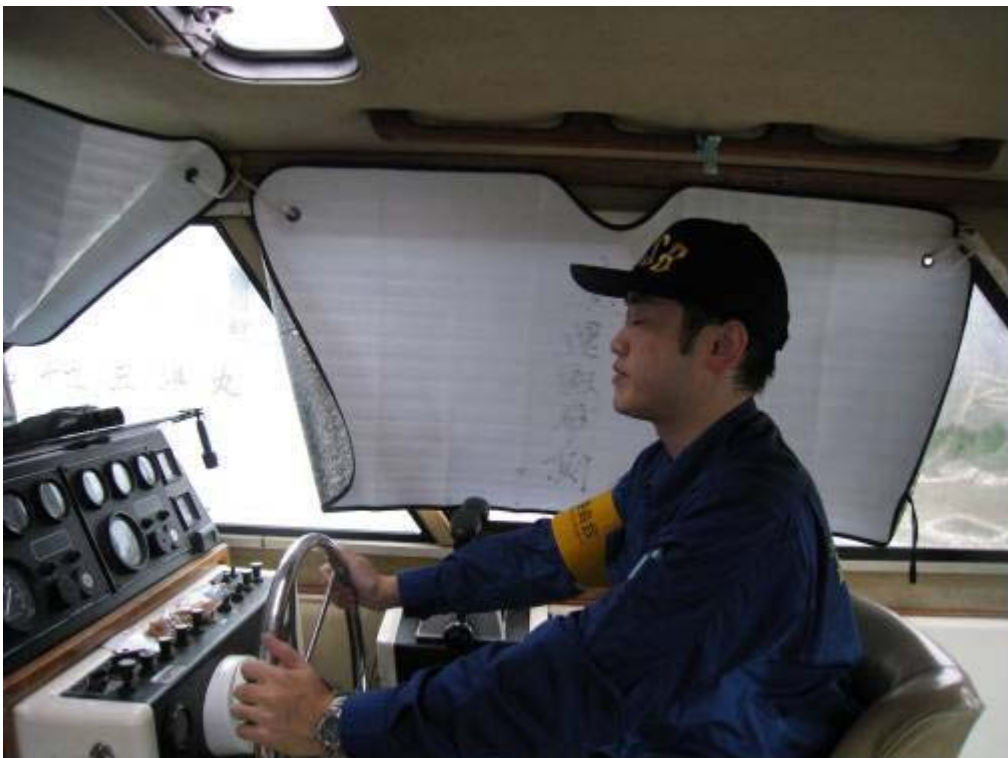
写真4 A船操縦席まわり

A船の操縦席はキャビン右舷側に位置し、操縦席に座った操縦者の目線の高さが水面から約1.7mで、停泊中、前方は船体の約10m先までが船体で死角となるが、それ以遠、右舷方及び左舷方の見通しは良好であった。後方の見通しは、キャビンの枠以外に死角となるものはなかったが、操縦席が背もたれ付きで回転しないので、後方確認を行うには、身体をよじって振り返る必要があった。

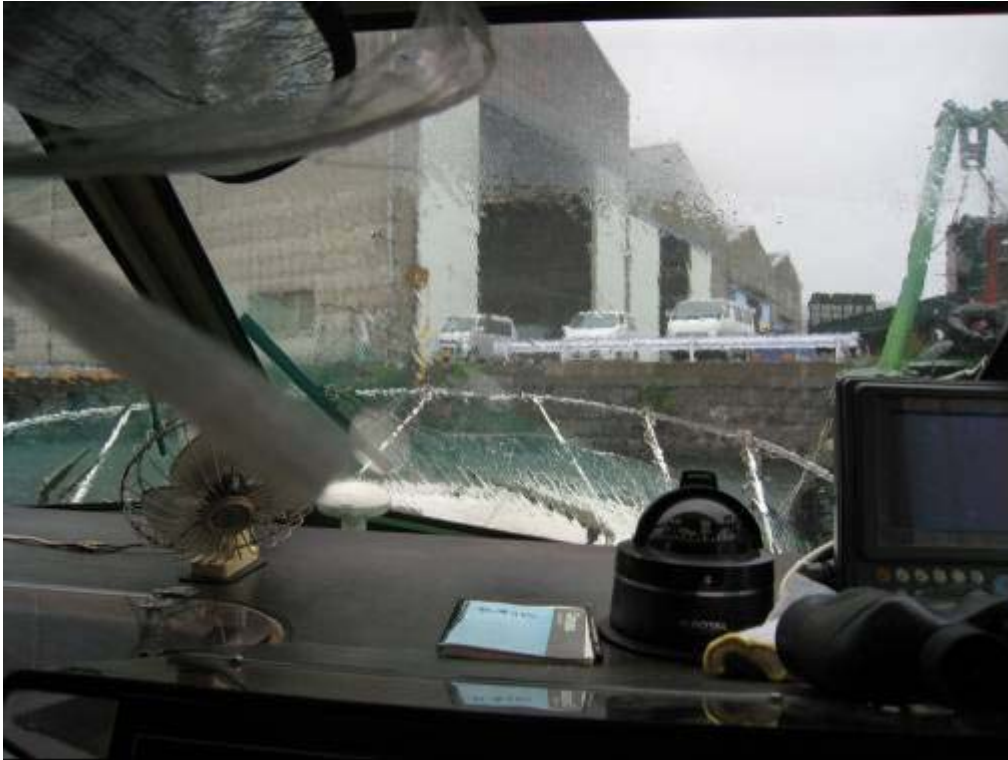
写真5 A船前方視界

船長Aの口述によれば、速力7kn (時速約13km) で航走中であれば、船首が浮上することはなく、停泊中と同様の見通し状況であった。

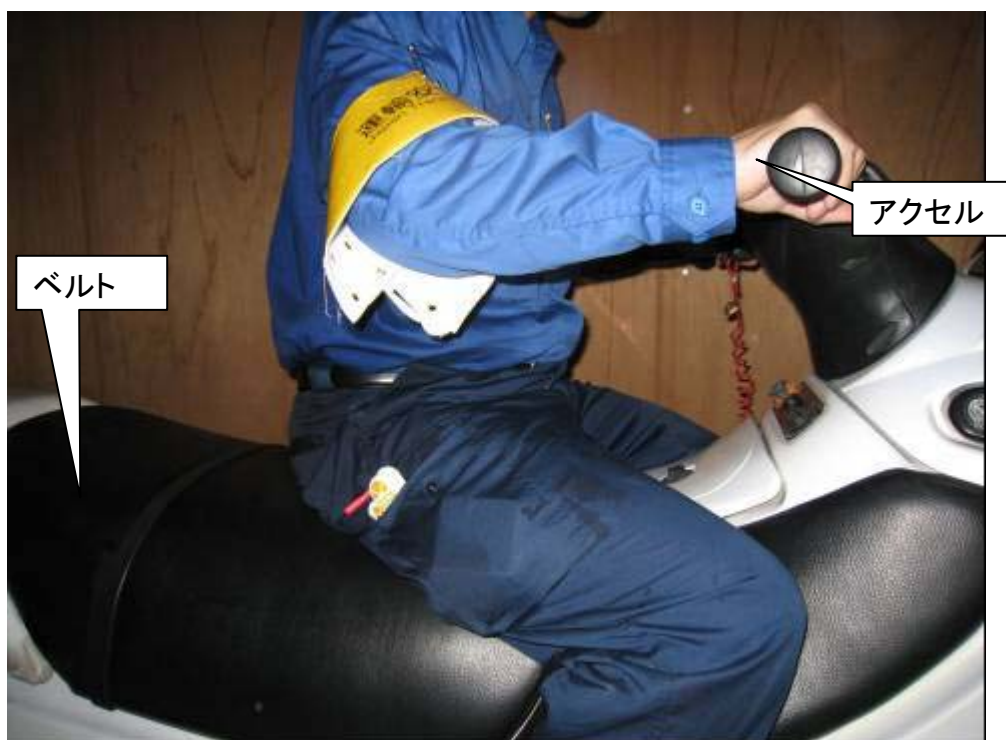
写真8 B船操縦姿勢

船体が白色のB船の座席は、黒色合成皮革を張った3人掛けの鞍掛形で、中央の人が座る位置に約5cm幅の同色の合成皮革のベルトが付設されていた。
