船舶事故調査報告書

船種船名 瀬渡船 川久丸

事故種類 遊泳者死亡

運輸安全委員会(海事専門部会)議決

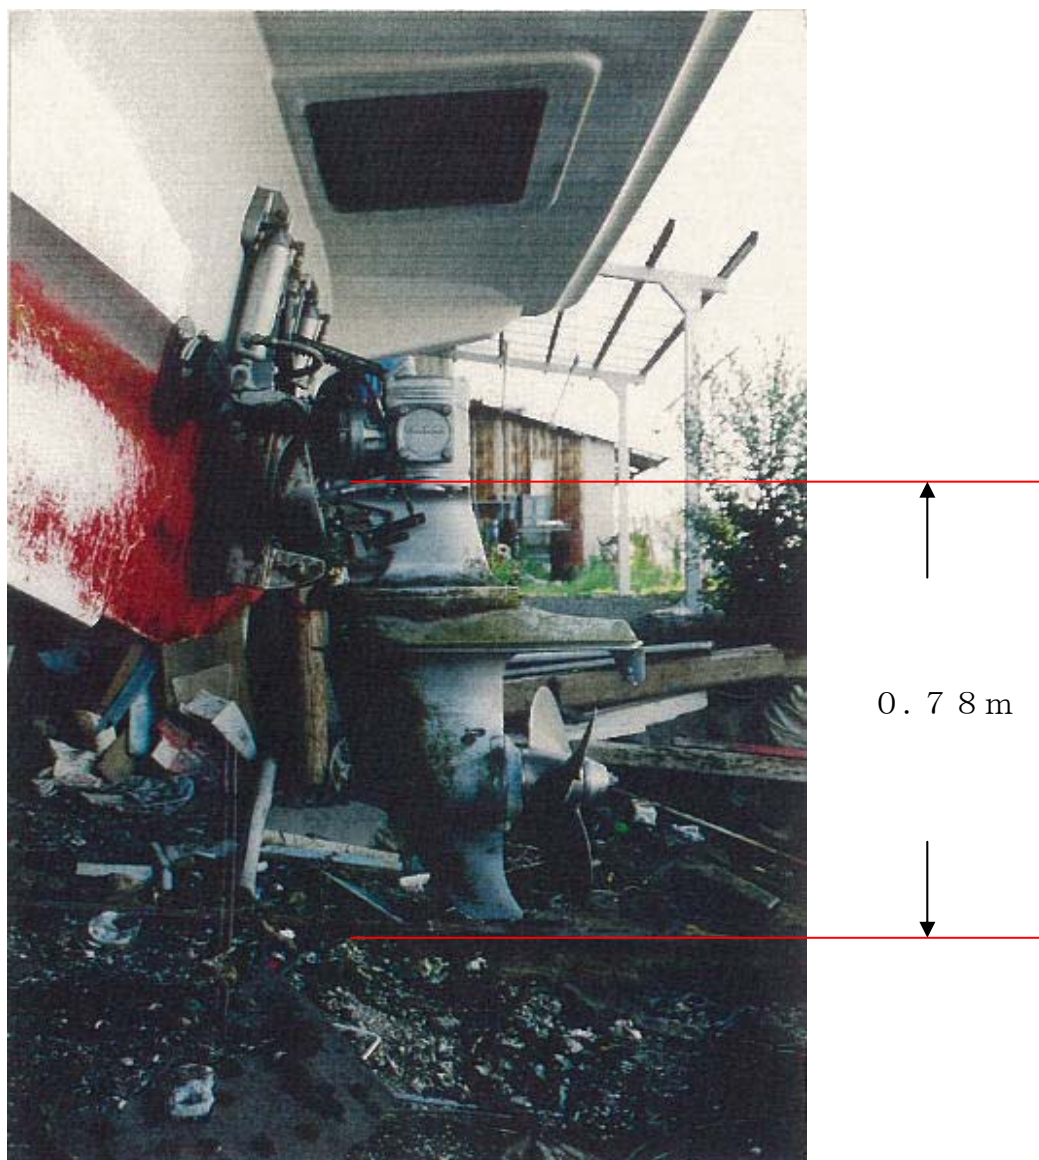
写真1 本船のスタンドライブと事故当時の船尾喫水状況

船長Aの口述及び損傷写真（写真1、2参照）によれば、プロペラの直径は、40.6cmの3翼の固定ピッチプロペラで、スタンドライブ^{*1}に取り付けられ、同ドライブを下げた状態で、プロペラ下端が船尾喫水とほぼ同じ水面から約0.78mの深さに位置していた。

船長Aの口述によれば、本事故時、船長1人が乗船し、喫水は船首0.16m、船尾0.78mであった。

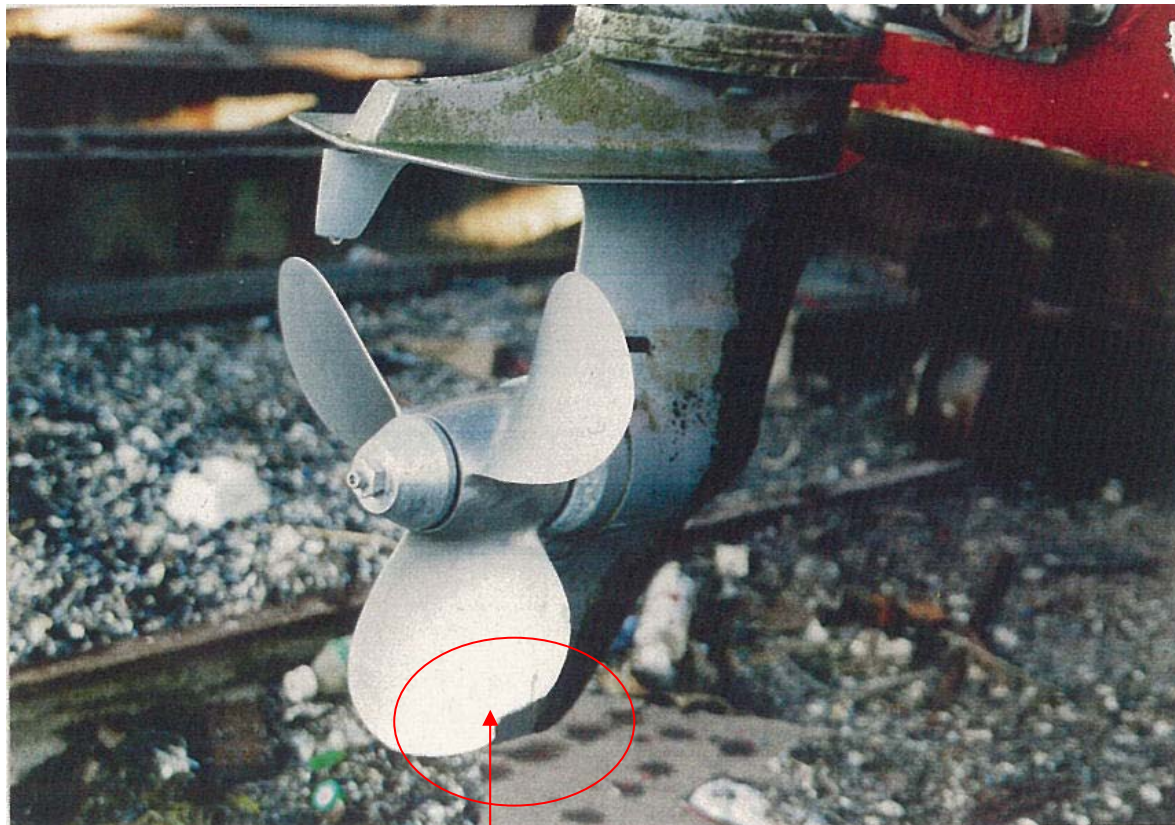
写真2 本船のプロペラの欠損状況

船長Aの口述及び船体損傷写真によれば、本船のプロペラは事故の少し前に換えたばかりであったが、本事故後、プロペラ1枚に長さ約4cm、最大幅約1.5cmの欠損が生じていた。

プロペラの直径：40.6 cm

欠損

長さ：4 cm

最大幅：1.5 cm
