# 船舶事故調査報告書

船種 船名 漁船第3幸伸丸

事故種類 乗揚

発生日時 平成20年5月29日 00時05分ごろ

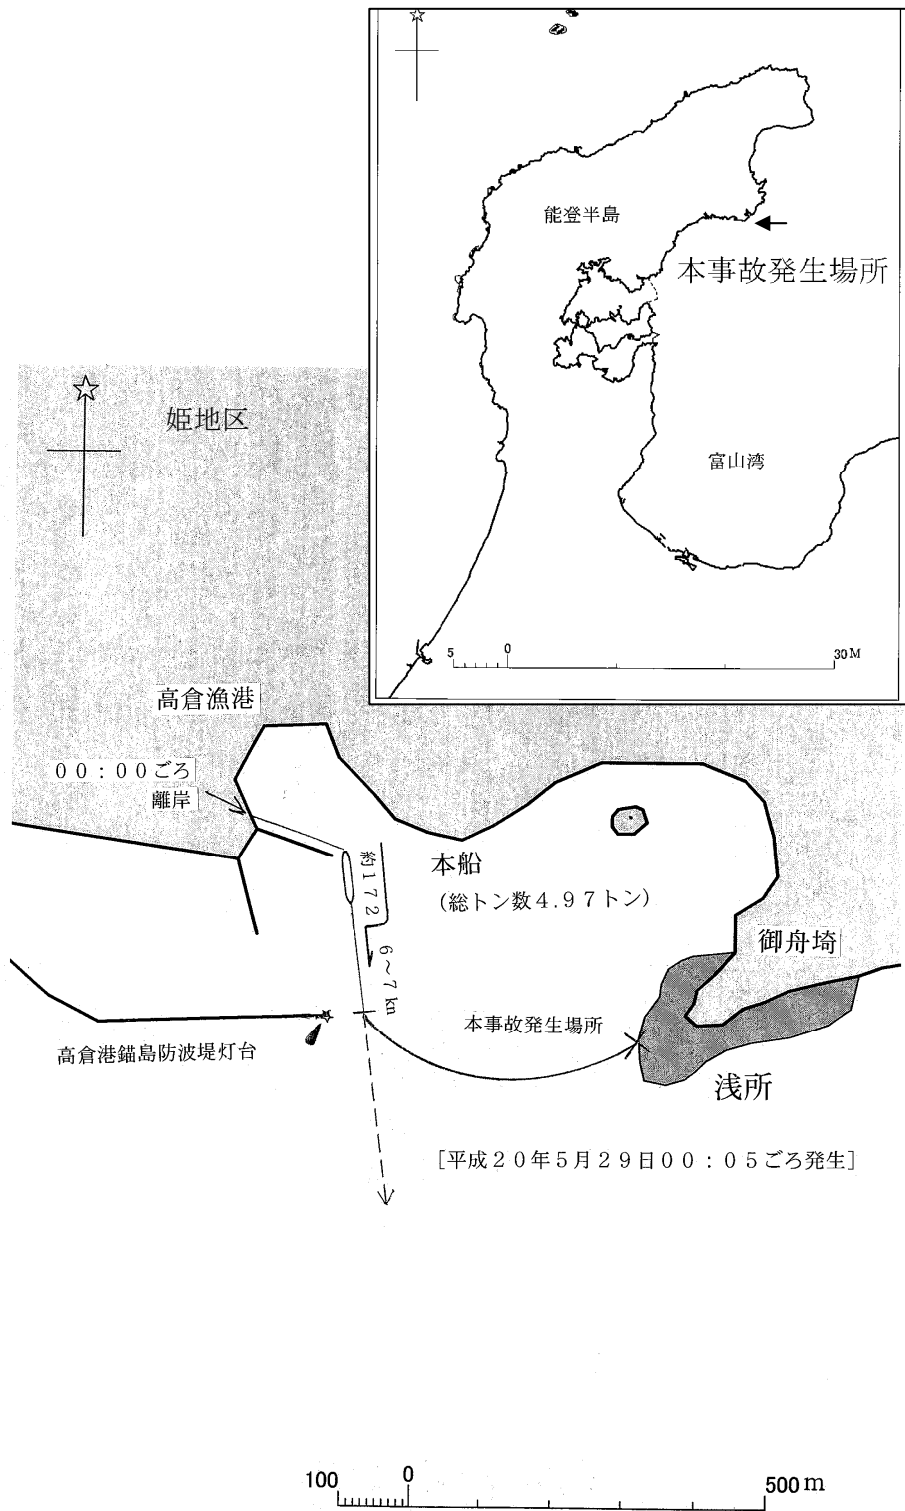
付図1 推定航行経路図

- (1) 2.1から、本船は、乗揚げ1～2分前、錨島防波堤灯台の灯火を右舷方数10mのところに見て、針路を磁気コンパスで南に定め、6～7knの速力とした後、自動操舵に切り替える操作を行ったが、実際には切り替わっておらず、浅所に向けて左転しながらそのままの速力で進行したものと考えられる。
- (2) 2.1から、事故発生時刻は、00時05分ごろ、事故発生場所は、錨島防波堤灯台から093°450m付近と考えられる。

2.1から、磁針路で南としたのち、左転して速力6～7knで進行中、御舟崎沖合の浅所に乗り揚げたものと考えられる。

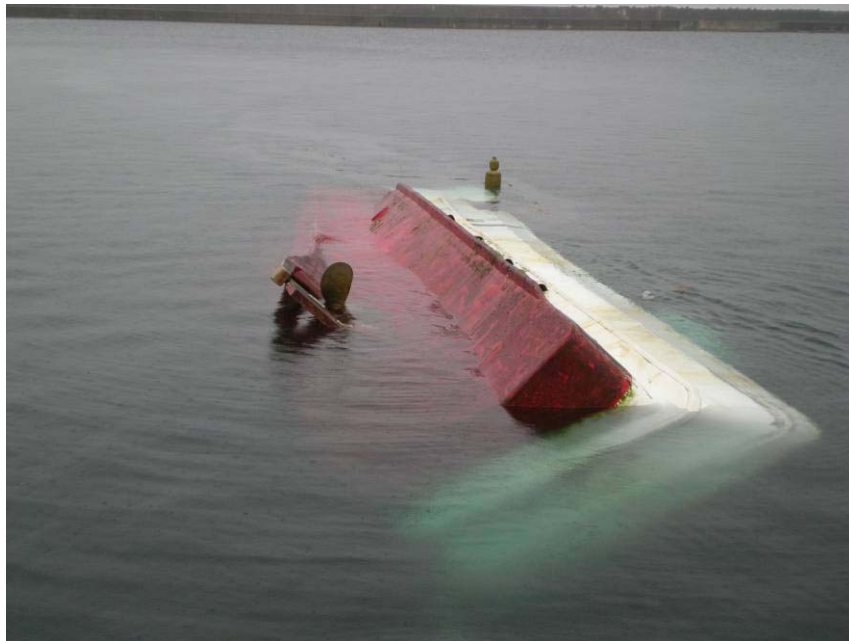
01時20分ごろ、高倉漁港姫地区に向けえい航され、港内の南に延びる防波堤の東側近くまで来たとき、右舷船底部の破口からの浸水により、ゆっくりと横転し、03時ごろ、横転したまま同港姫地区内の岸壁にえい航され、15時ごろ、手配した台船のクレーンにより、引き揚げられたが、操舵室の計器類やエンジンが海水により濡損し、修理費用の都合で廃船処理された。

写真1 高倉漁港内にえい航された直後の本船

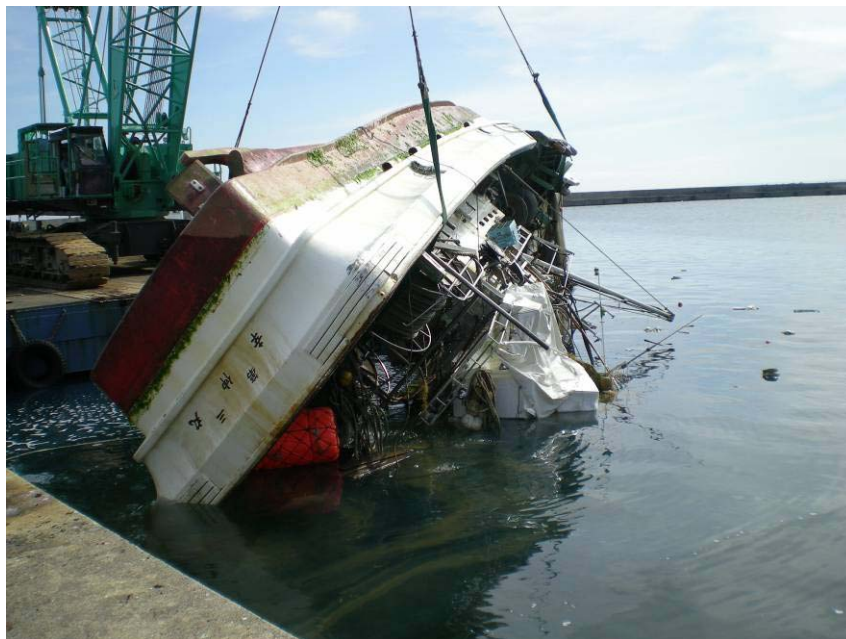
船長の口述によれば、右舷船底部に直径約10cmの破口が生じた。

写真2 クレーンで吊り上げ中の本船（その1）

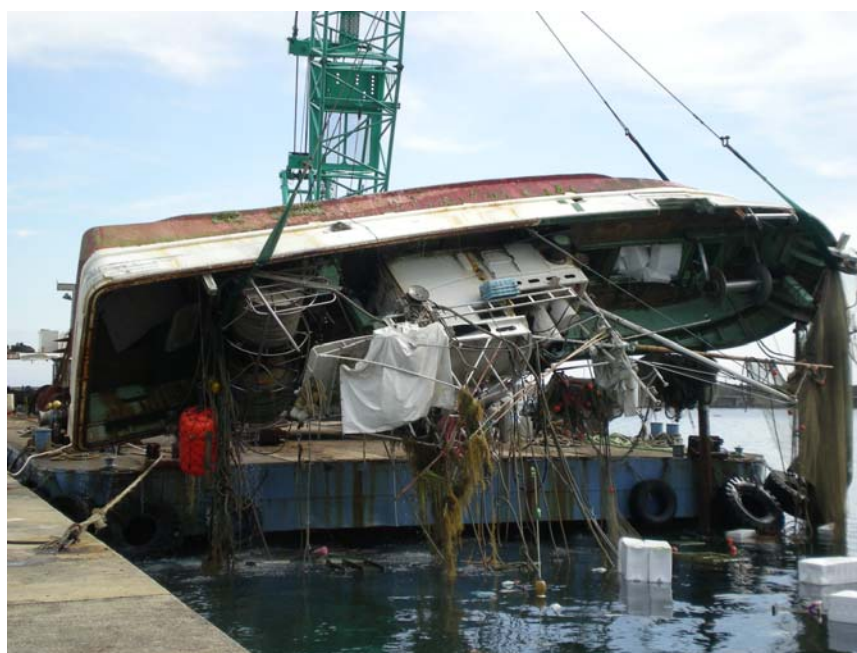
写真3 クレーンで吊り上げ中の本船（その2）

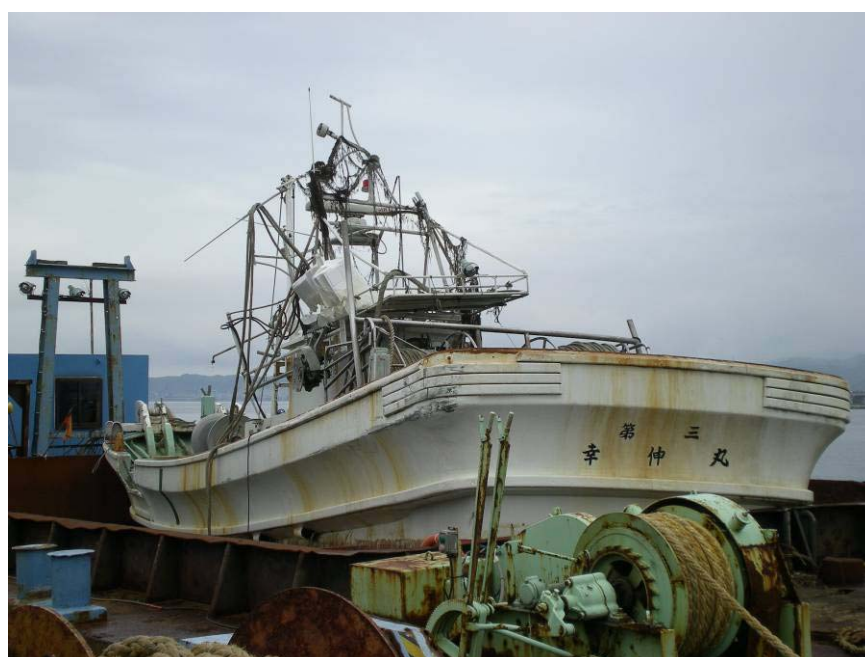
写真4 台船に揚げられた本船
