船舶事故調査報告書

船種船名 貨物船 悠勢丸

船種船名 貨物船 第八昭和丸

事故種類 衝突

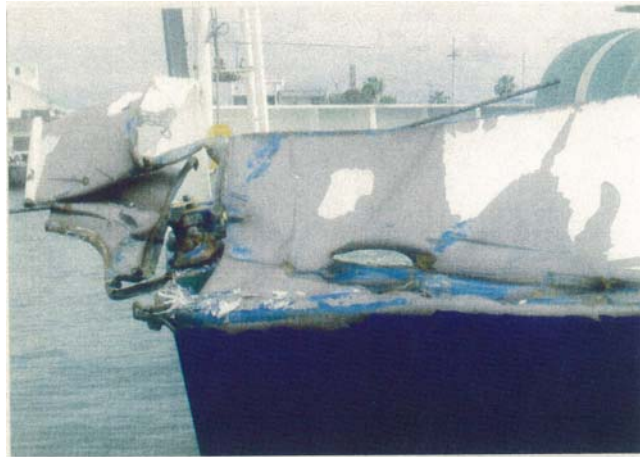
写真1 A船 右舷船尾部損傷（右舷船尾方向から）

船長Aの口述及び損傷写真によれば、右舷船尾ブルワークに曲損及び破損が生じた。

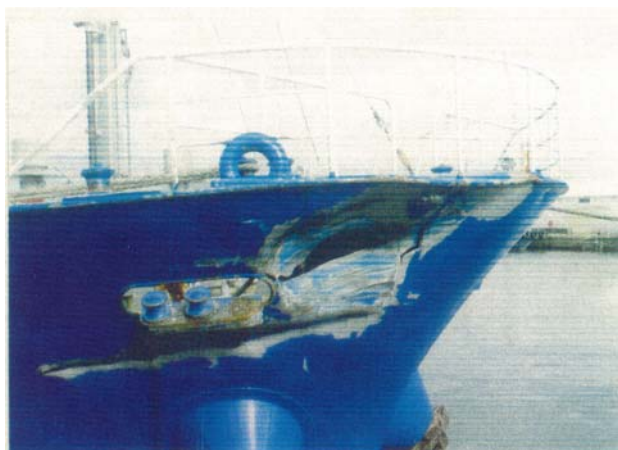
写真3 B船 右舷船首部損傷（左舷船首方向から）

船長Bの口述及び損傷写真によれば、右舷船首部外板に破口及び曲損が生じた。
