船舶事故調査報告書

船種船名 モーターボート P A L - U P W A K E

事故種類 衝突(防波堤)

発生日時 平成20年8月9日 20時50分ごろ

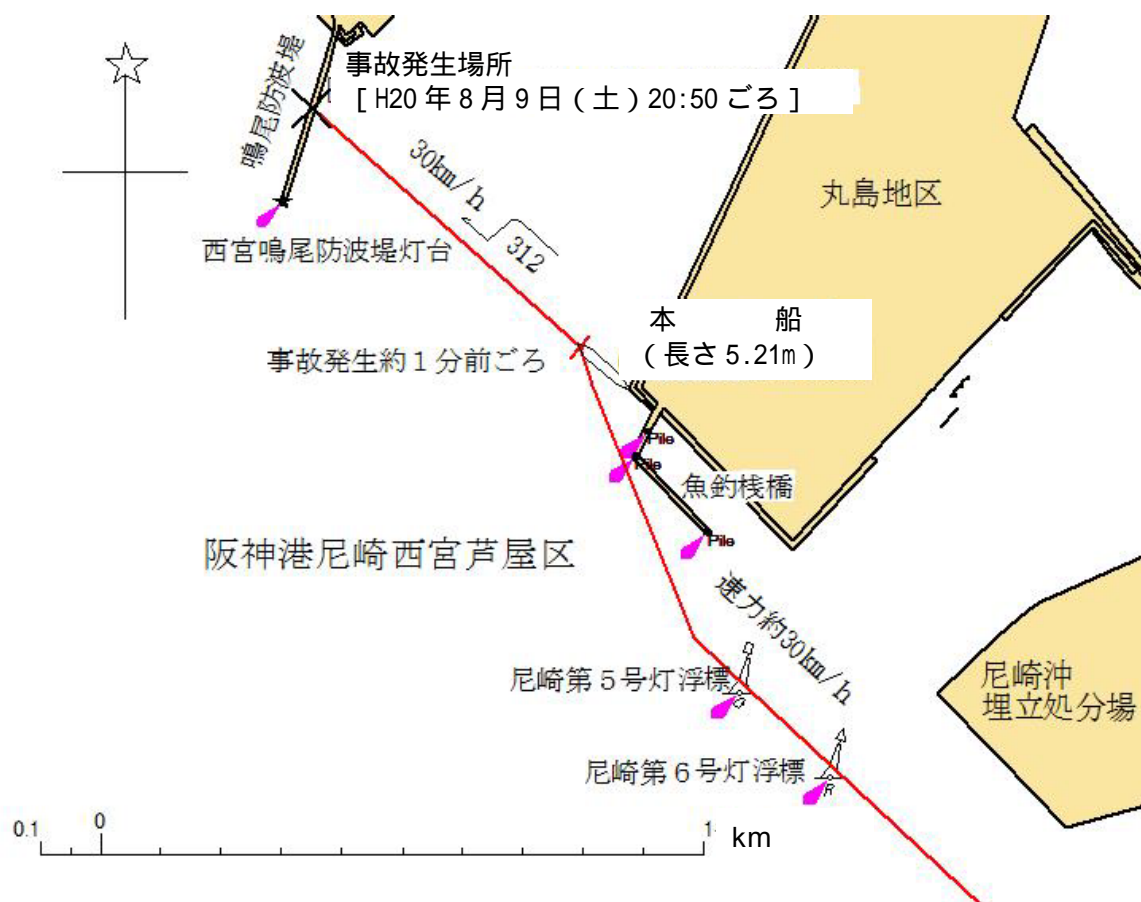
付図3 推定航行経路図（事故発生場所付近）

船長は、右舷陸岸の明かりが武庫川左岸¹の尼崎市丸島地区先端にある魚釣棧橋の照明灯であることが分かり、本事故発生の約1分前、西宮鳴尾防波堤灯台から115°（真方位、以下同じ。）570m付近で、以前の花火大会見物の帰路と同様、芦屋市と西宮市との境界に架かる5号湾岸線架橋上の料金所照明灯を船首目標にすればよいと思い、同照明灯付近に向けて約312°の針路としたところ、鳴尾防波堤に向首することとなった。

その後、船長は、専ら船首方の料金所照明灯付近と重なる遠方高台の明かりを見ながら、船首方の鳴尾防波堤にも、左舷船首方の西宮鳴尾防波堤灯台の灯光にも気付かず航行を続け、左舷最前列に座っていた同乗者が前路至近の防波堤に気付き、「危ない」と声を発した直後、本船は、20時50分ごろ、鳴尾防波堤に衝突した。

2.1 及び 2.8 から、本船は、約 312° の針路、約 30km/h の速力で、武庫川河口を航行中、武庫川右岸端付近から 198° に延びる鳴尾防波堤に衝突したもの

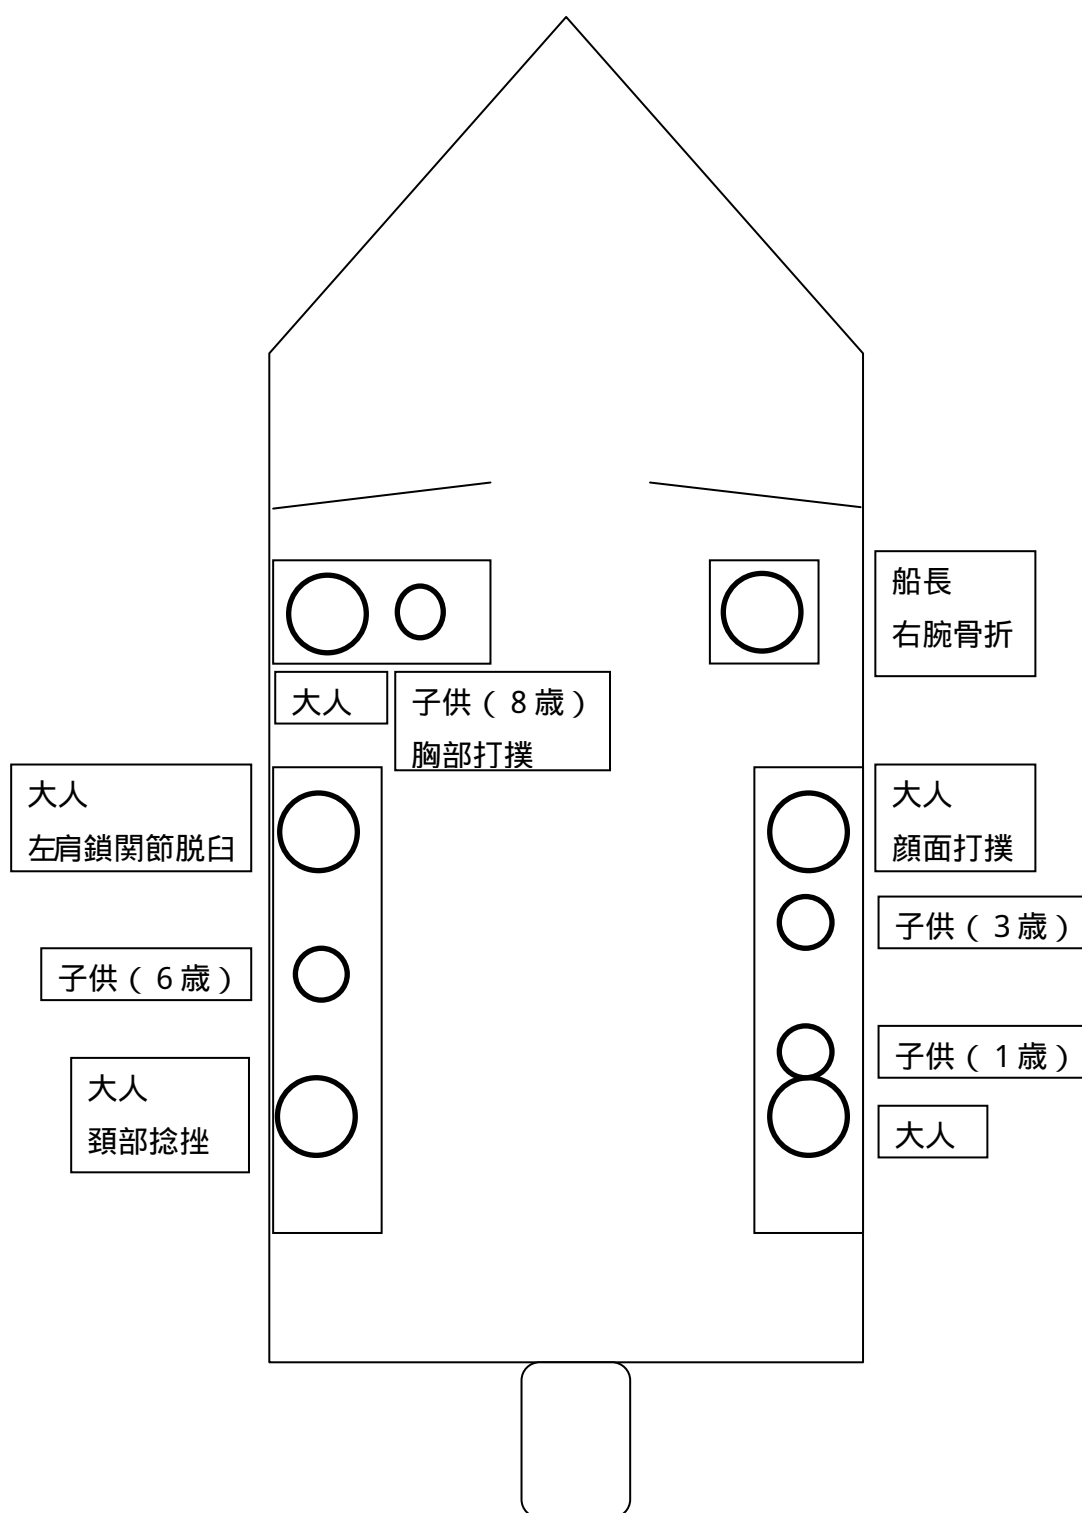
付図4 乗船者の配置及び負傷状況

船長の口述及び診断書によれば、操縦席左側のベンチシートに船首方を向いて腰掛けていた同乗者（子供）が胸部打撲を、同シート後方のベンチシートの船首寄りに腰掛けていた同乗者（大人）が左肩鎖関節脱臼を、同シート船尾寄りに腰掛けていた同

乗者（大人）が頸部捻挫を、操縦席後方のベンチシート船首寄りに腰掛けていた同乗者（大人）が顔面打撲を、船長が右腕骨折をそれぞれ負ったが、いずれも入院加療は要しなかった。

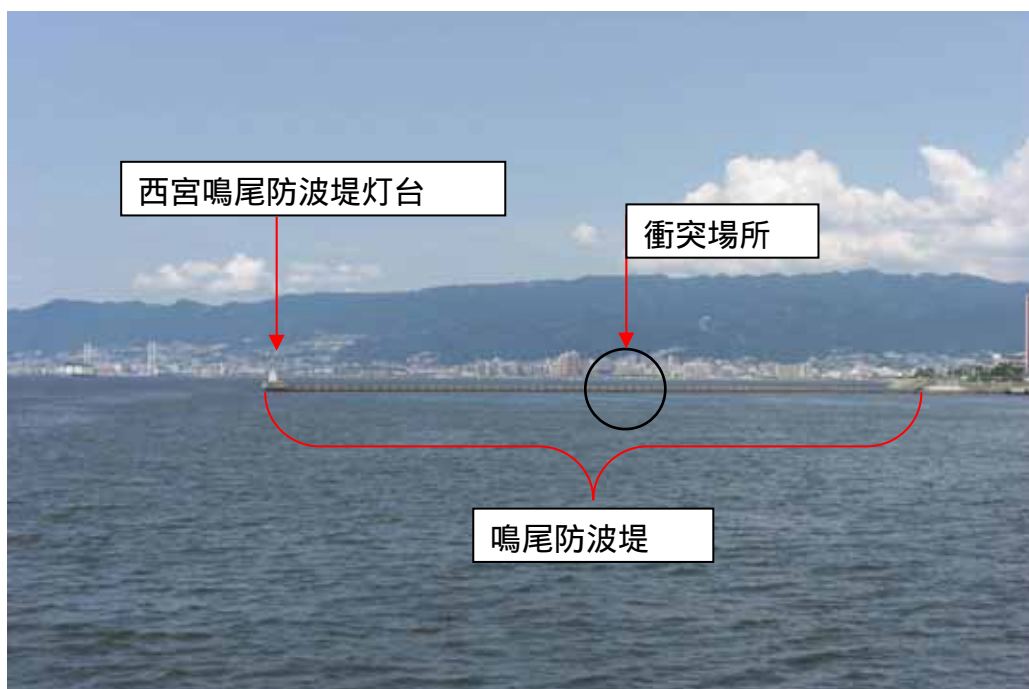
写真1 鳴尾防波堤の状況（東方から西方を撮影）

現場調査では、鳴尾防波堤には塗料痕、損傷ともに認められなかった。

2.7.1(2)及び2.8 から、本事故時と鳴尾防波堤の海面上高さ計測時の潮高差は84cmであり、本事故時の鳴尾防波堤の海面上高さは約120cmであったものと考えられる。

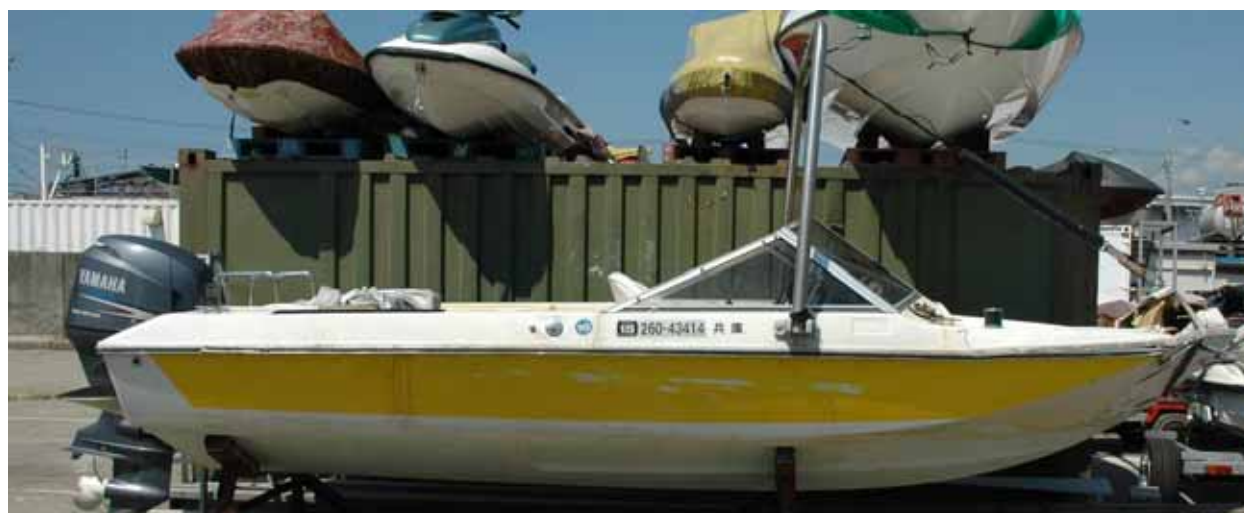
写真2 本船右舷側外観（事故後）

船首部に破口及びき裂、前面左側風防に割損が生じた。

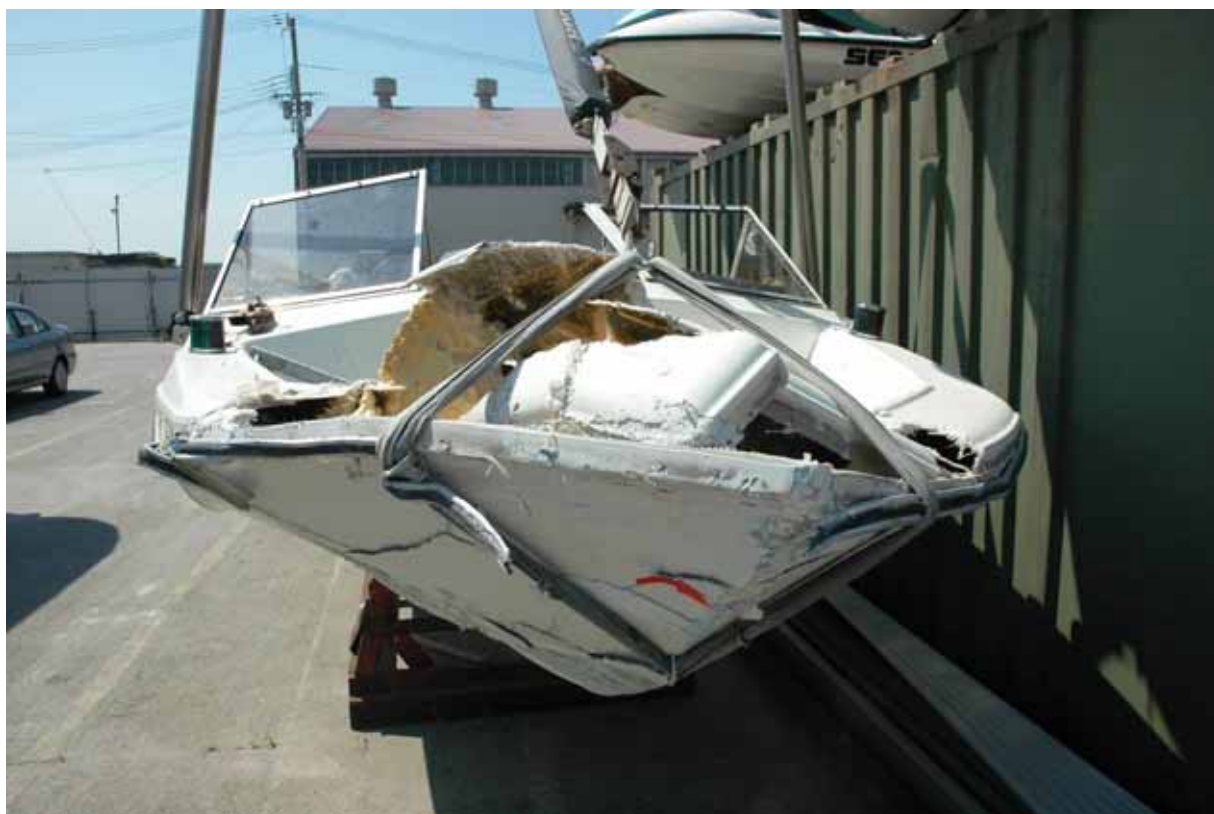
写真3 船首部の損傷状況

同乗者4人及び船長が負傷し、同船には、船首部に破口及びき裂などが生じた。
