# 船舶事故調査報告書

船種 船名 漁船 喜久丸  
漁船登録番号 TO3 - 20753  
総トン数 1.1トン

船種 船名 漁船 白鹿  
漁船登録番号 TO3 - 21232  
総トン数 0.5トン

事故種類 衝突  
発生日時 平成20年12月1日 15時20分ごろ  
発生場所 徳島県美波町由岐港  
阿部内防波堤灯台から真方位130°170m付近  
(概位 北緯33°47.3 東経134°38.5 )

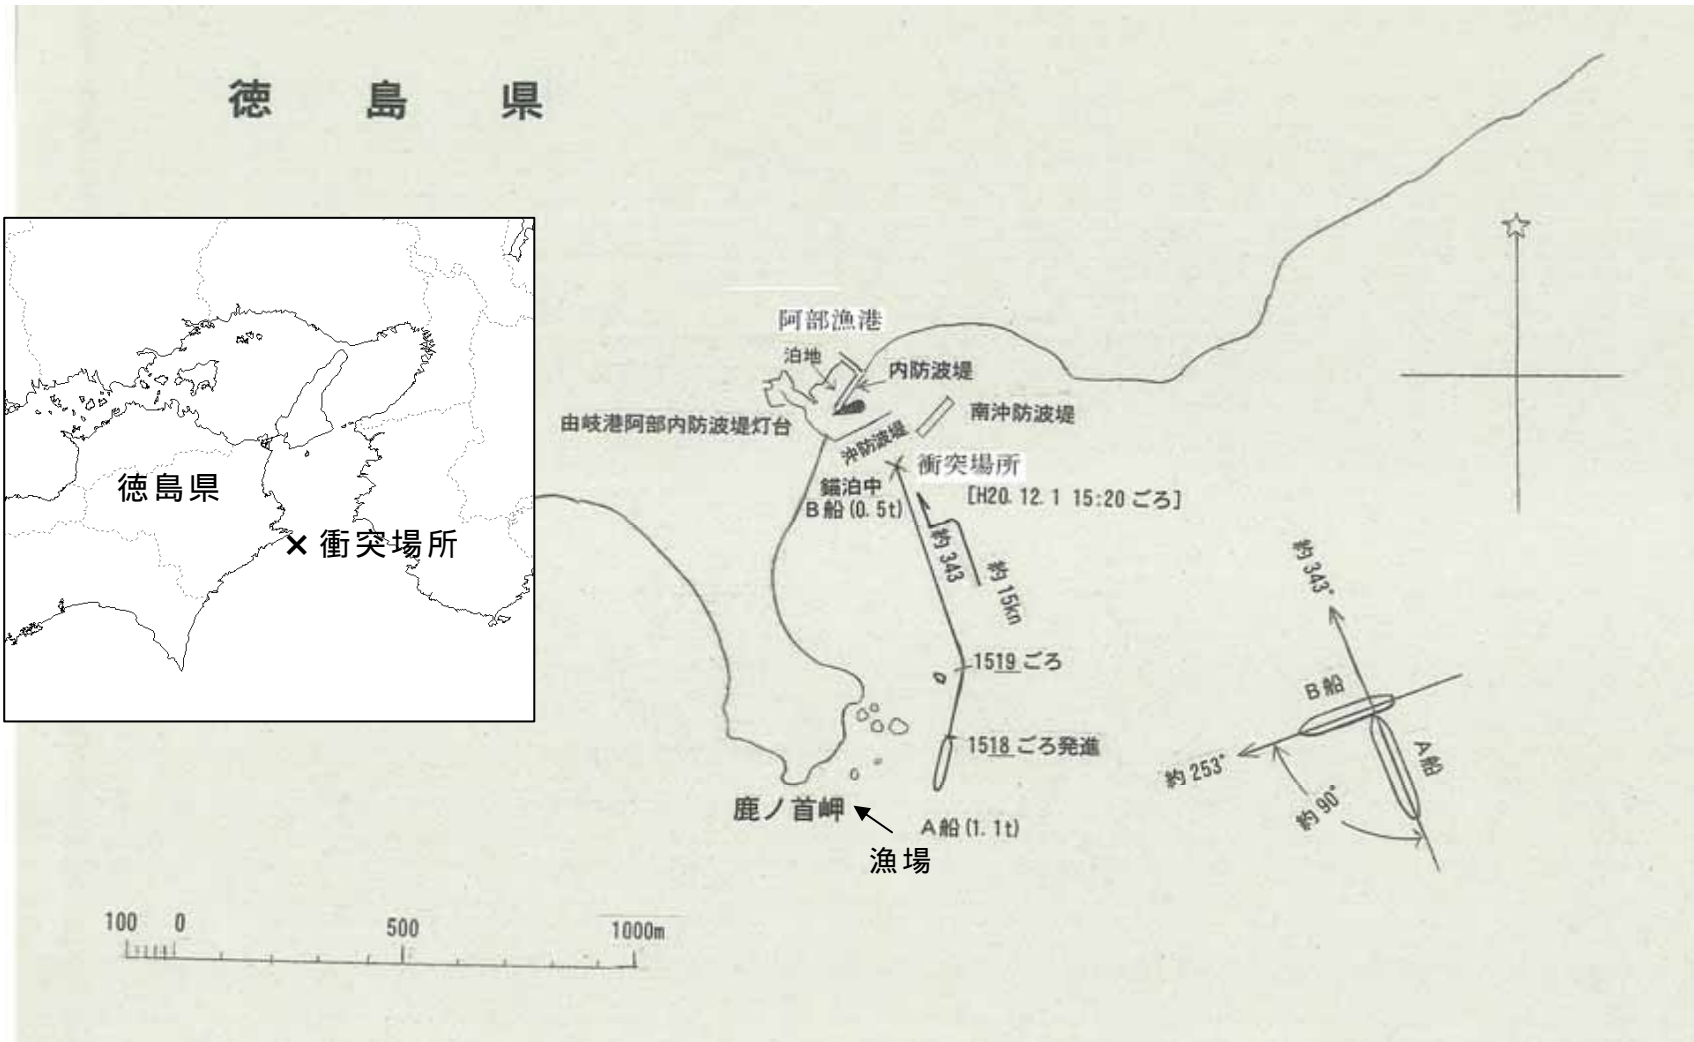
付図1 推定航行経路図

船長Aは、南沖防波堤の南西側から右転して港内に入るため、乗組員を船体前部中央に腰を掛けさせ、自らは船尾中央部に腰を掛けて右手で船外機の舵柄を握り、鹿ノ首岬東方の岩場を避け、緩やかに左転しながら北上し、15時19分ごろ、防波堤灯台から153°640m付近に達したとき、針路を南沖防波堤南西端沖合に向く約343°に定め、約15knの速力で航行した。

船長Aは、針路を約343°に向けて南沖防波堤の周辺を見たとき、その周辺に船舶はいないと思い、船首を左右に振るなどの死角を補う見張りを行わずに航行した。正船首約460mのところまで錨泊して釣りをしていたB船には気付かなかった。

15時20分ごろ、A船は、右舷方に南沖防波堤を見ながら減速して右転を開始しようとしたとき、その船首と、錨泊中のB船の左舷船尾が約90°の角度で衝突し、B船に乗り上がった。

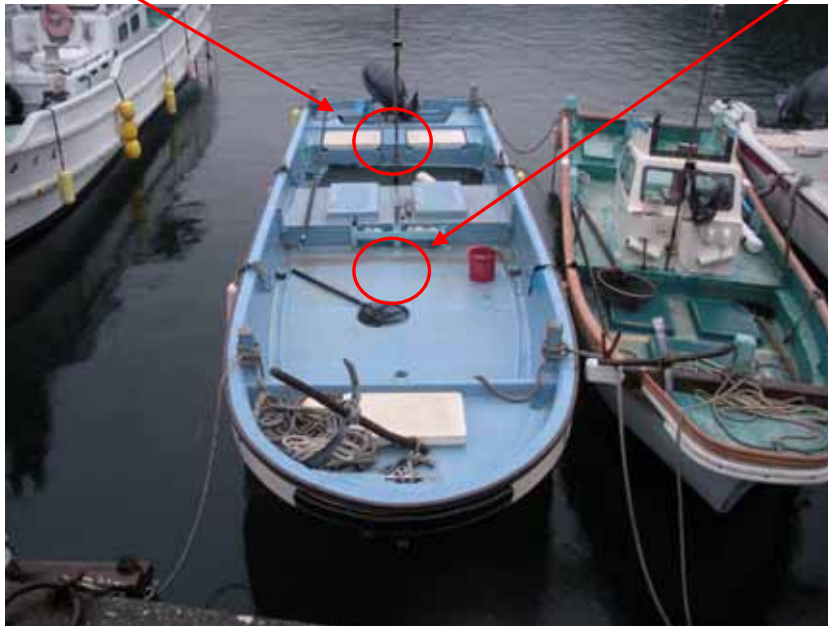
## 写真1 A船の正船首

A船は、操舵位置前方に見張りの妨げとなる構造物はなかったものの、約15ノット（kn）の速力（対地速力、以下同じ。）で航行すると、船首が浮上して正船首から左右約13°の範囲が死角となっていた。

船長Aの口述によれば、船首船底に擦過傷を生じた。

A船長が座っていた位置(船尾中央部)

乗組員が座っていた位置

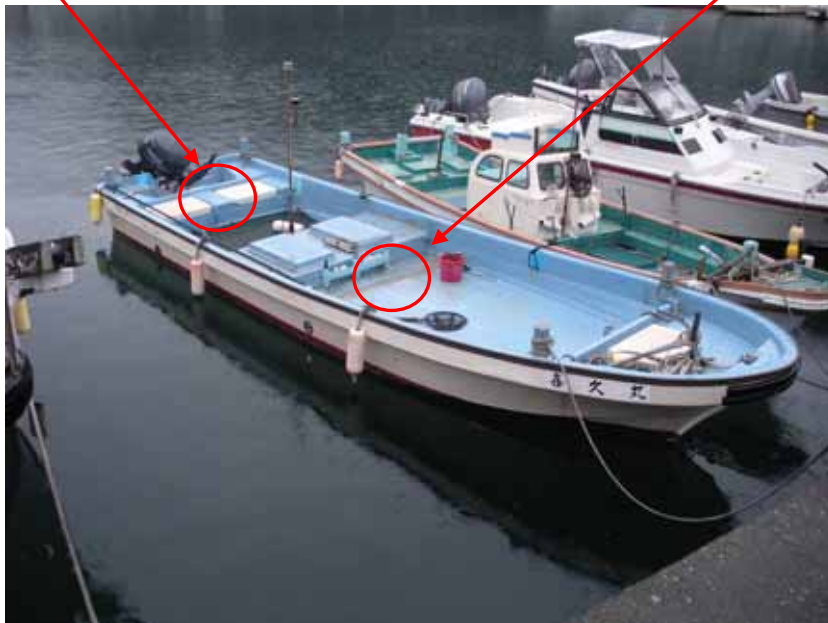
## 写真2 A船の右舷船首側

A船長が座っていた位置(船尾中央部)

乗組員が座っていた位置

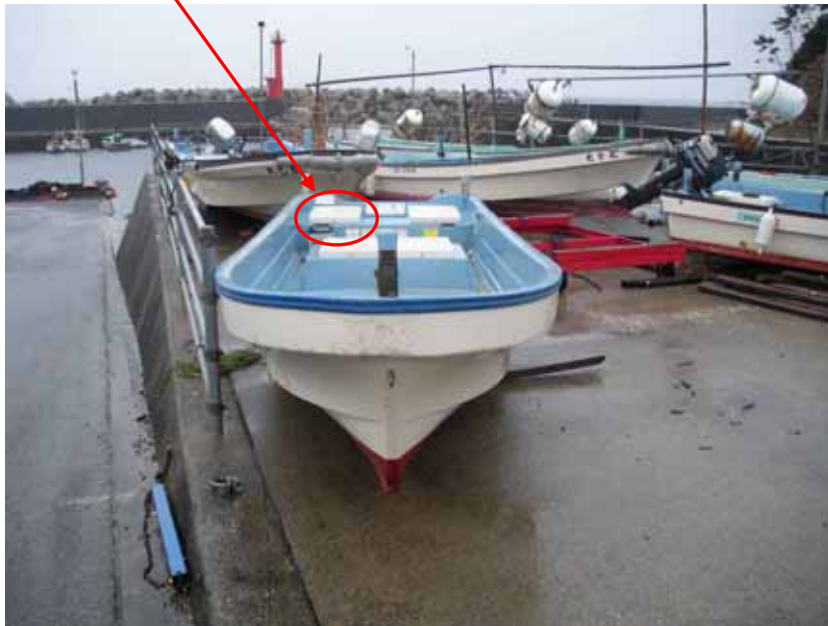
### 写真3 B船の正船首

B船長が座っていた位置

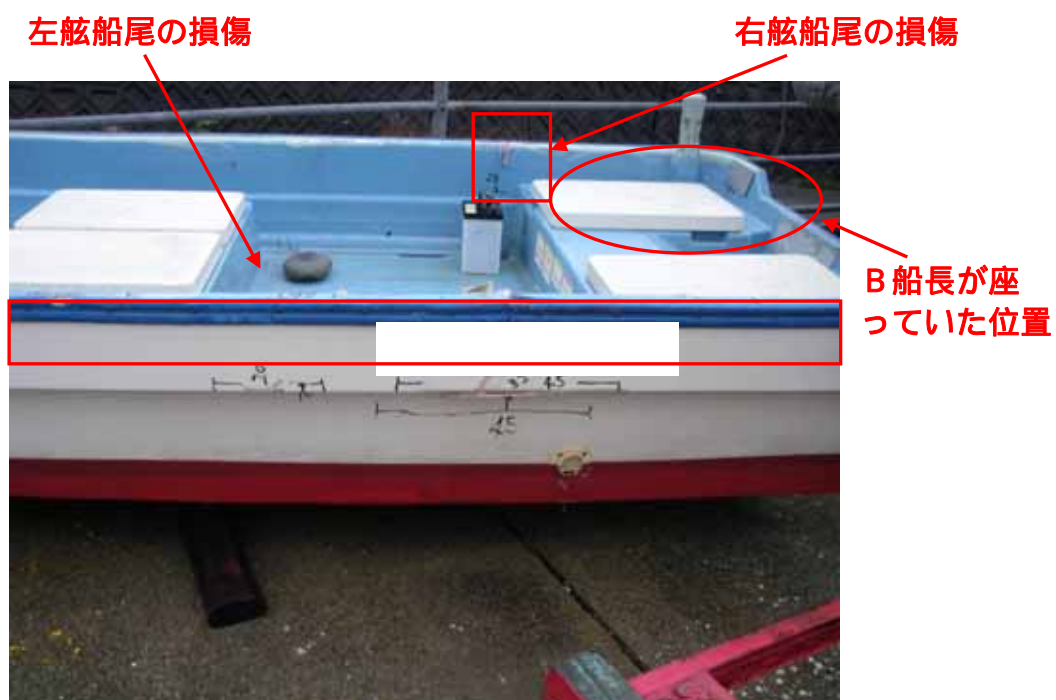
写真5 B船の左舷後部の損傷状況（その1）

船長Bの口述及びB船船体損傷写真によれば、両舷船尾に凹損が、船外機に濡れ損が生じた。また、両色灯が掲げられていたポールが根元から折損した。

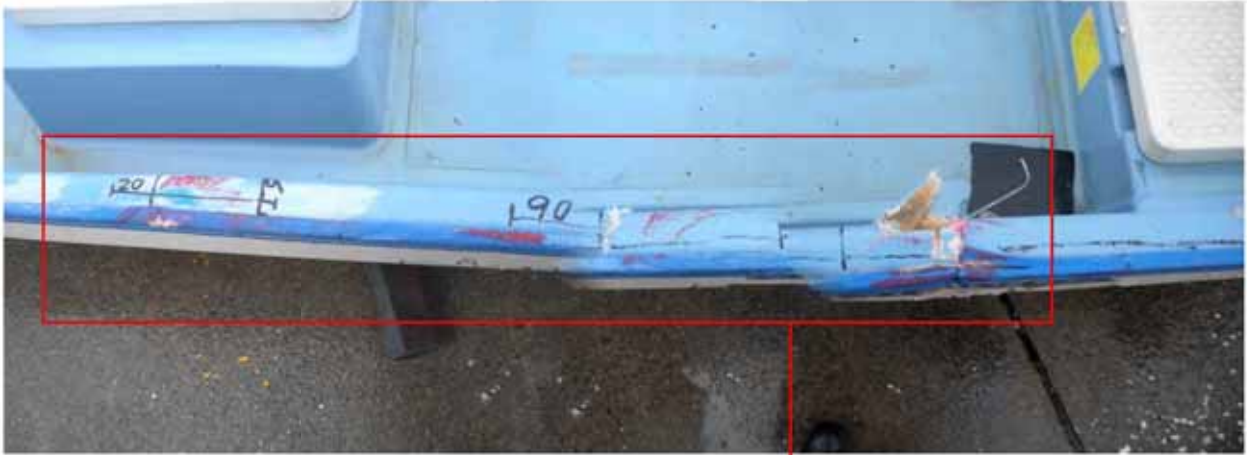
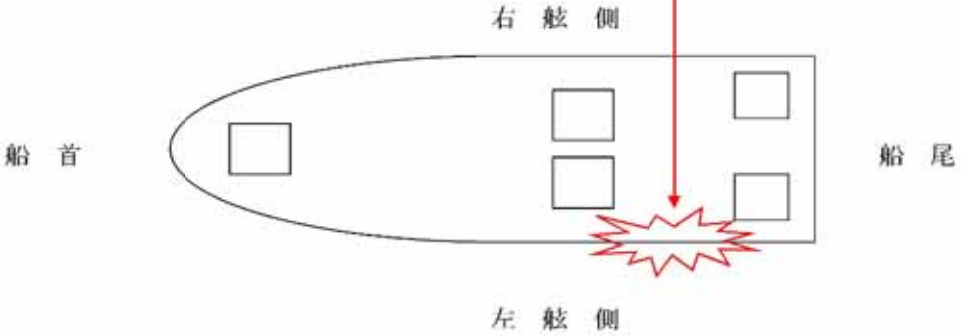
写真7 B船の左舷船尾の損傷状況(その2)

左舷船尾の損傷
