船舶事故調査報告書

船種 船名 漁船 八幡丸

事故種別 転覆

発生場所 香川県安野島南方沖合

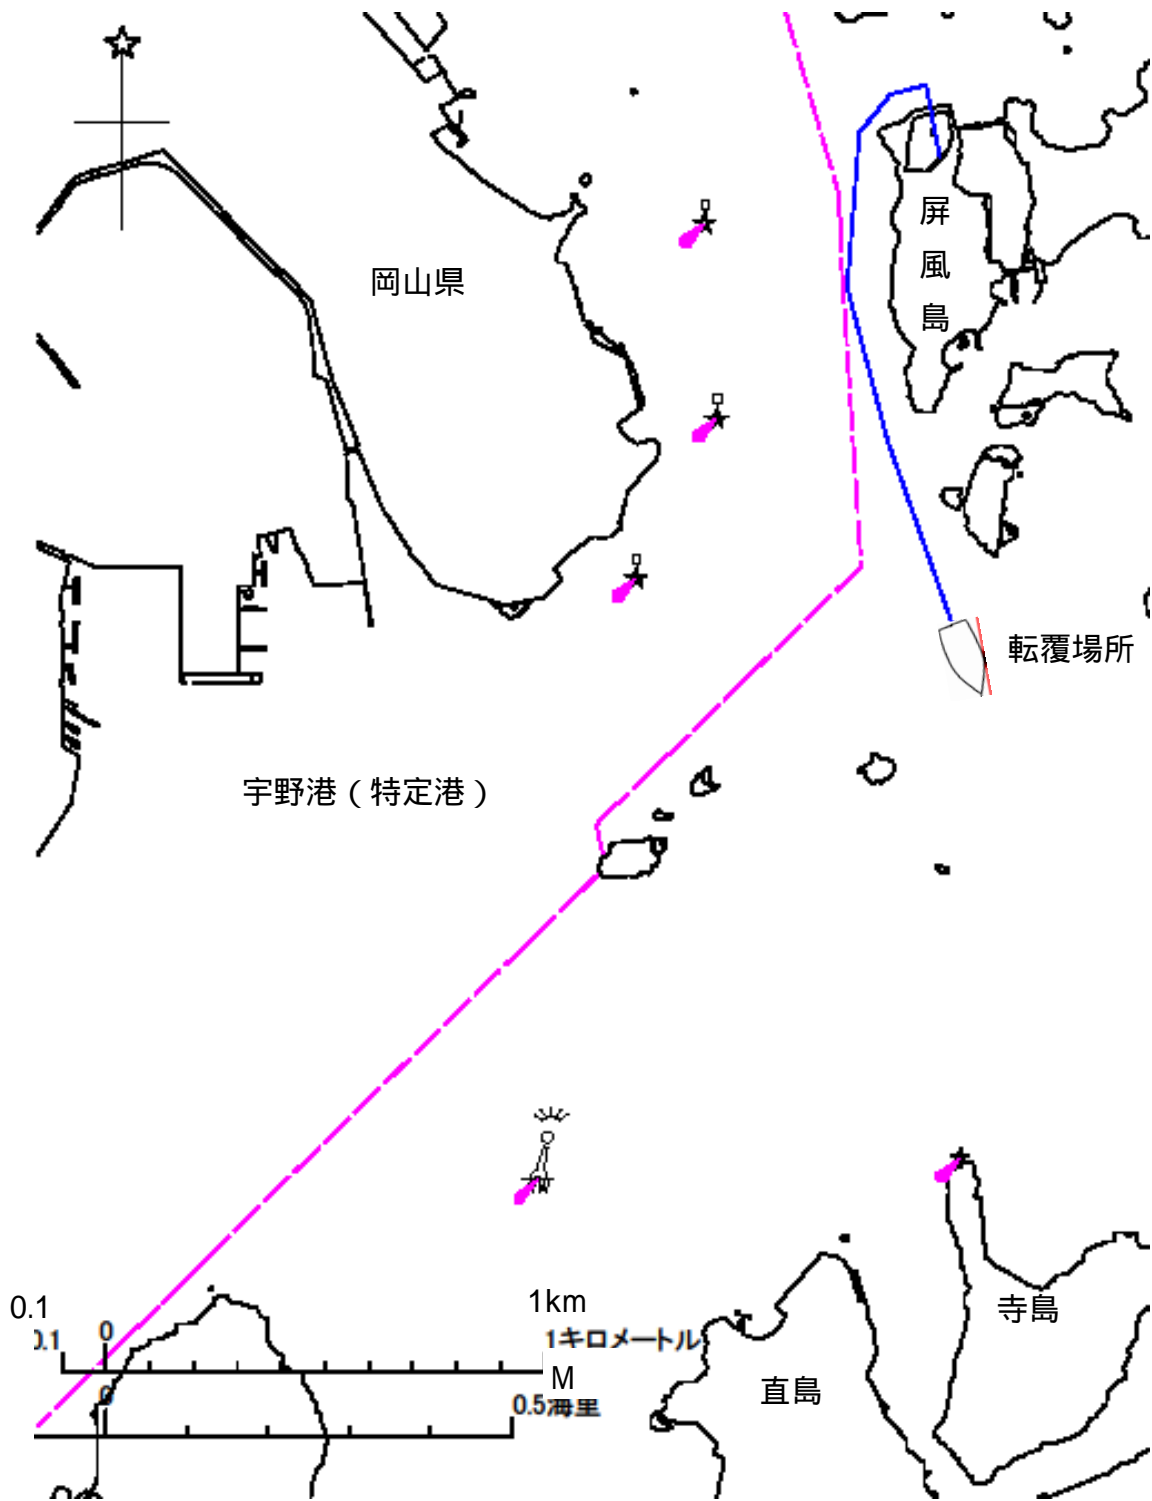
付図1 推定航行経路図

船長は、平穏な海面状況の屏風島南端沖合において、針路を約160°（真方位、以下同じ。）に定め機関回転数毎分約1,000の約6ノット（kn）の速力（対地速力、以下同じ。）で航行した。その後、船長は、安野島南端から南南西方約150m沖合を速力約6knで航行中、小型モーターボートが本船の針路前方を左から右に、ほぼ直角に横切り、その船尾方に八の字状の航走波を伴っていることを認めた。

本船は、そのまま直進中、同ボートが船首方約30mを通過してまもなく、高さ約0.3mの同航走波を受けて、船体の動揺が生じタンクが左舷側に横移動するとともに船体が左舷側にゆっくりと傾斜し、左舷側の排水口から海水の流入が始まり、傾斜が増加してやがてブルワーク上端が海中に没し、海水が大量に浸入したため、左舷側に転覆した。

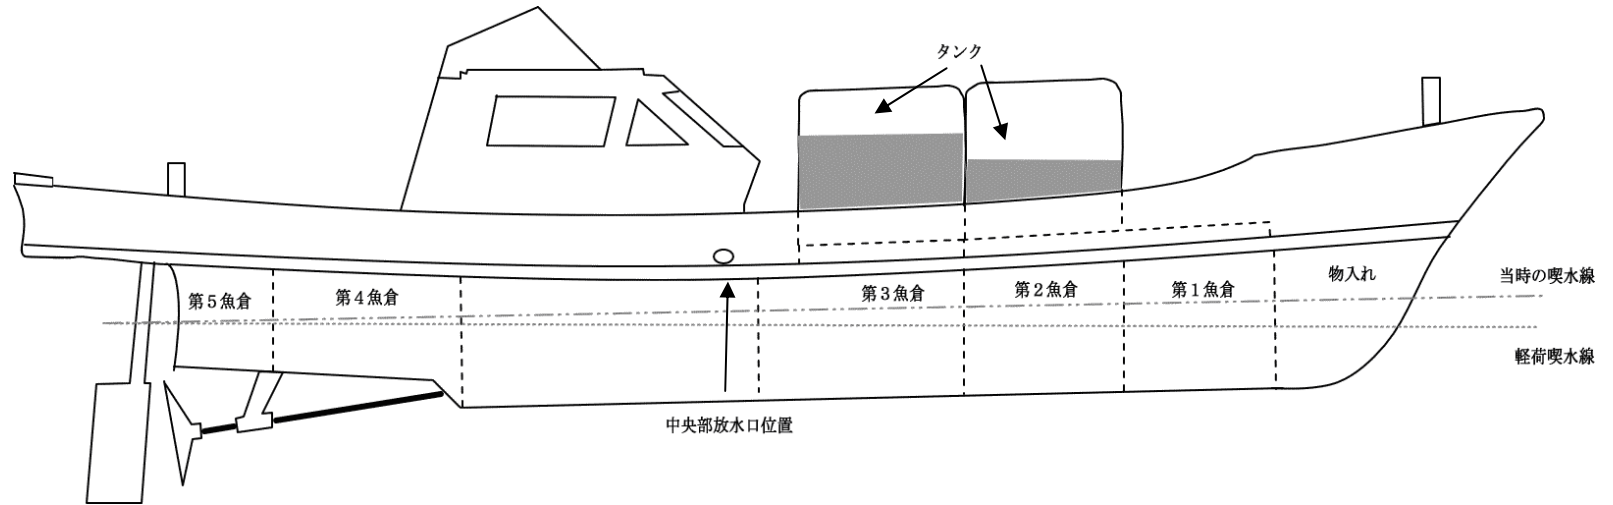
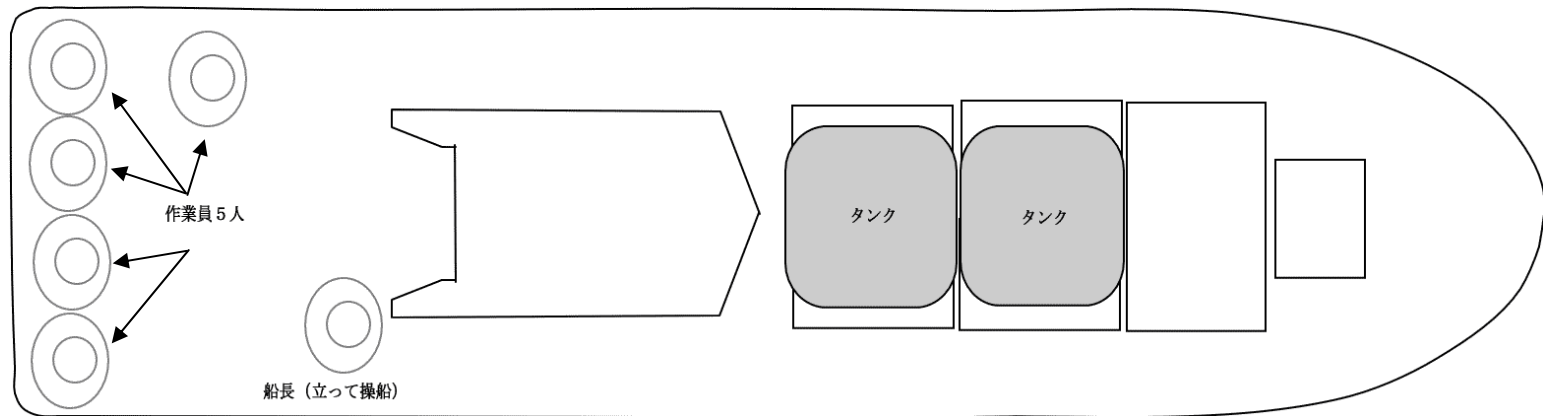
付図2 積載状況図

本船の甲板上には、船首側から順に、し尿用のゴムホース3本、魚倉のハッチカバー上に長さ及び幅が約1.2m、高さが約1mで、容量1,000の直方体様タンク2個が移動防止策を施されない状態で前後に並べて置かれ、前方のタンクには500、後方のタンクには700のし尿を入れていた。

重量44kg 容量1,000のタンク2個に、比重1.0のし尿を500と700に分けて入れ、これらのタンクが移動することを防止する対策を行わずに、操舵室前の魚倉ハッチカバー上中央に船首側から順に並べて置いていたほか、重量約20kgのし尿用ゴムホース3本を甲板上船首側に置いていた。また、燃料油は、機関室左舷側の容量160の燃料タンクに約100入っていた。

中央付近にある排水口は喫水面の上方約 15 cm にあり、タンクが舷端に移動した場合、ブルワークは水面下になり、タンク移動による転覆力が船体復原力を上回り、転覆する。

- (1) 本船は、他船の航走波を受けて、船体が傾斜してタンクが左舷舷端まで移動したことから、左舷船体中央部の排水口が水没して海水の流入が始まり、喫水及び傾斜が更に増加したことにより、ブルワーク上端が水没して大量の海水が流入し、左舷側への傾斜が本船の復原力を超えて転覆したものと考えられる。
- (2) 船長は、5年前、今回と同様な気象・海象下において、タンクの移動防止対策を行わずに、同様の積載状況でし尿の運搬を行った際、横傾斜することでもタンクが移動することもなく航行することができたため、今回も同対策を行わなくても支障ないと判断した可能性があると考えられる。
- (3) 船長が、タンクを本船の甲板上に積載して運搬する際に、タンクが移動しないよう対策を行っていたら、本事故が回避できた可能性があると考えられる。
- (4) 船長が、航走波を認めた際、針路及び速力の調整を行って船体の動揺を軽減する措置をとっていたら、本事故が回避された可能性があると考えられる。
