# 船舶事故調査報告書

船種船名 小型兼用船 第五十五大栄丸

事故種類 施設損傷（ほたて養殖施設）

発生日時 平成20年11月22日 09時30分ごろ

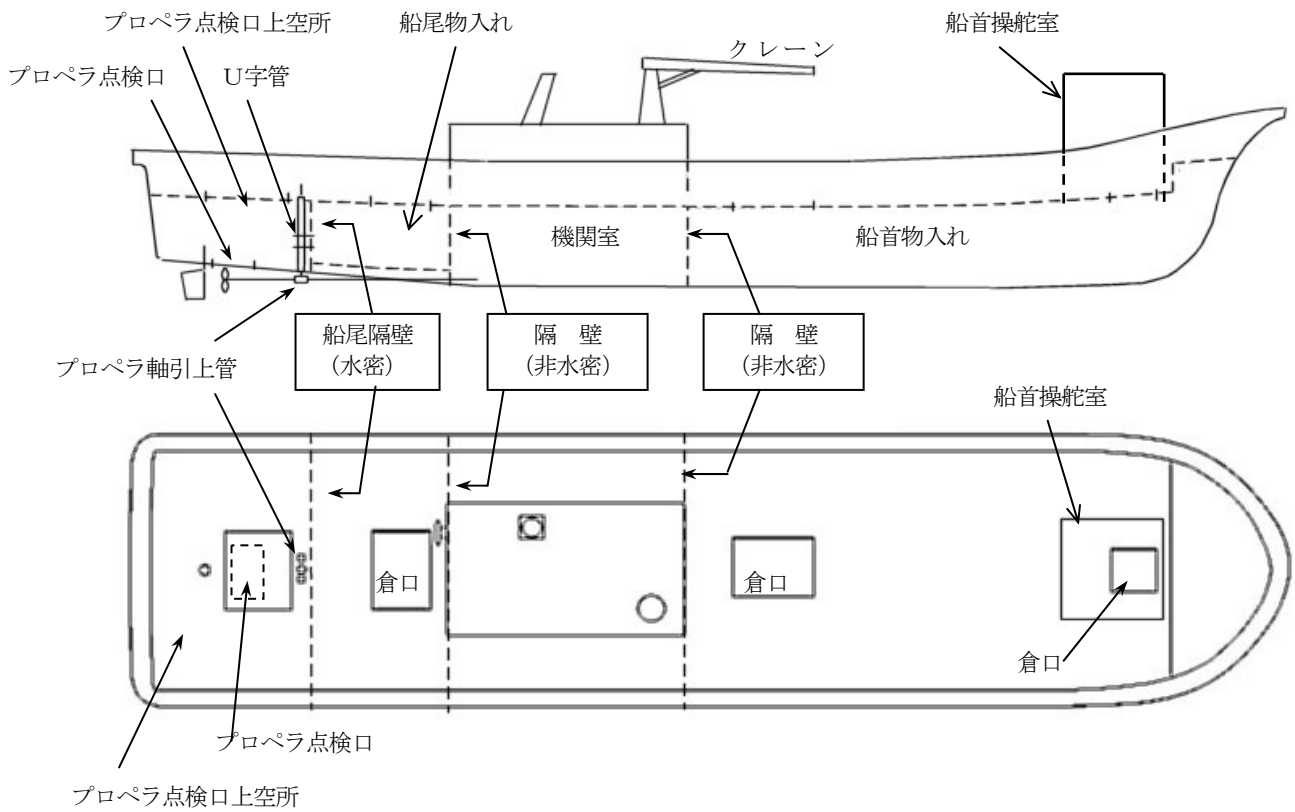
付図3 船体略図

上甲板下の区画は、船首側から、船首物入れ、機関室、船尾物入れ及びプロペラ点検口区画となっており、プロペラ点検口区画と船尾物入れ間の隔壁は厚さ約6mmのFRP製で水密構造になっていたが、船首物入れと機関室、機関室と船尾物入れ間の隔壁は水密構造ではなかった。

2.6.3から、船体は、船尾隔壁は水密構造であったものの、機関室とその前後の物入れ間の隔壁は水密構造でなかったものと推定される。

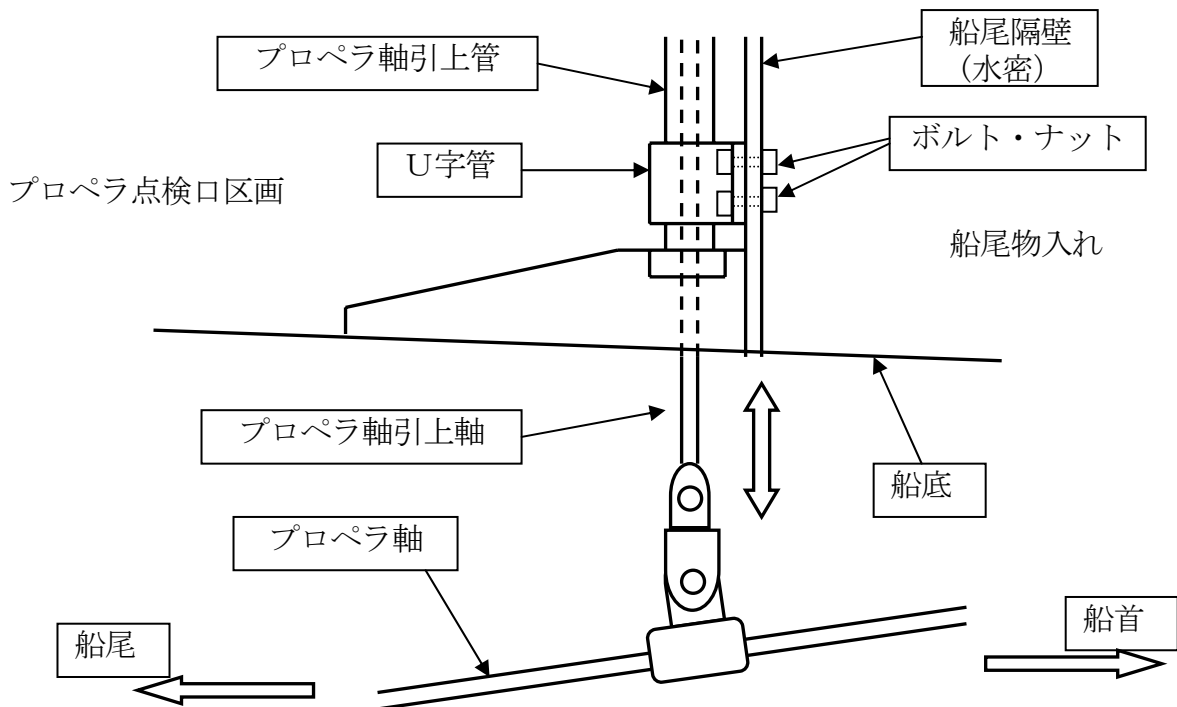
付図4 プロペラ軸引上軸・管構造略図

幹綱がプロペラ軸及び同引上軸に絡んだとき、幹綱を外そうとして前後進をかけたとき、又はクレーンを使用してプロペラ引上軸を引き上げようとしたときに、プロペラ軸引上管を船尾、船首又は上方に引っ張る力が働き、U字金具を取り付けているボルト及びナットを介して船尾隔壁に力が加わったことから、船尾隔壁にき裂が生じた可能性があると考えられる。

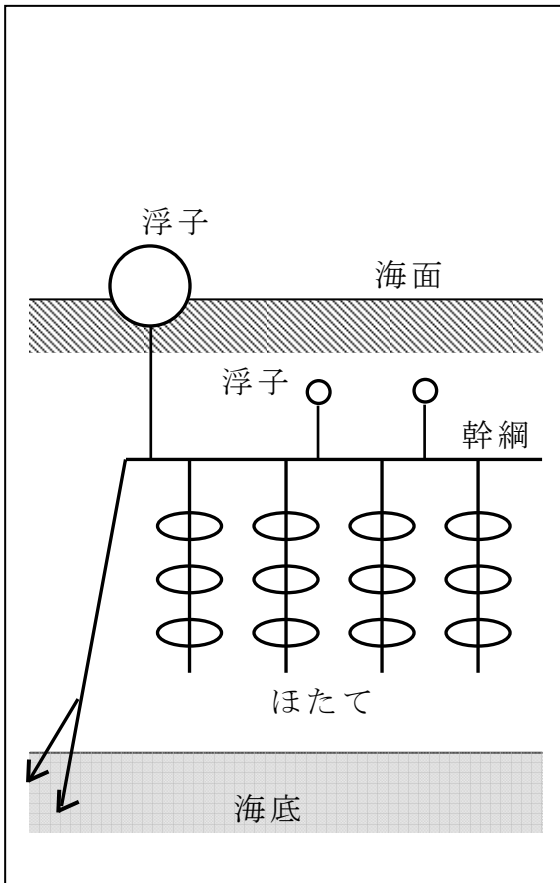
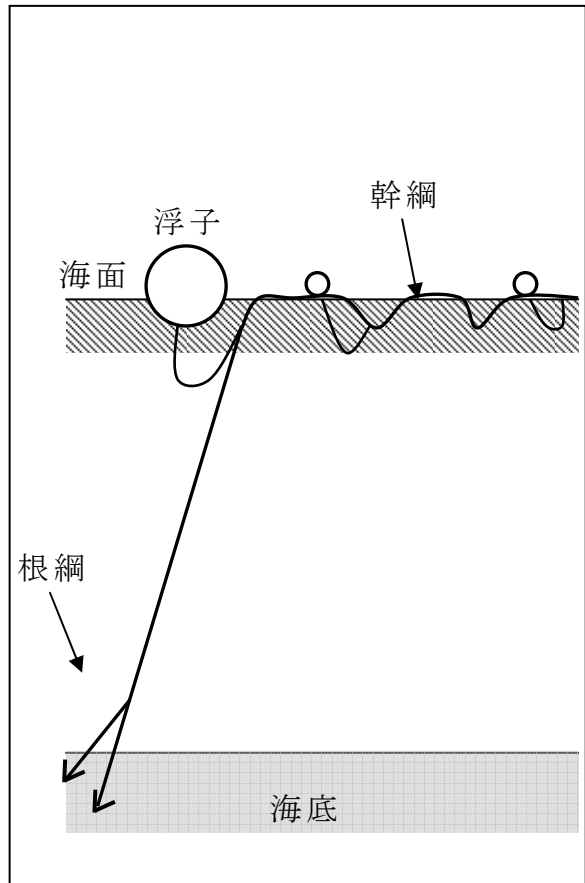
# 付図5 ほたて養殖施設略図

ほたての成長から出荷までには2年を要し、成育状況に応じて海岸側にある養殖施設（直径8mmのポリプロピレン製の幹綱）のほたてを沖側の養殖施設（幹綱が直径約30mmのポリプロピレン製の幹綱）に移動することがあるため、養殖区画内には、ほたてが吊り下げられた通常養殖施設とほたてが吊り下げられていない空養殖施設が混在していた。通常養殖施設の幹綱は、ほたての重量によって海面下5～6mの水深になるよう調整されていたが、空養殖施設の幹綱は、海面に浮いていた。養殖区画内の各養殖施設は所有者が異なり、通常養殖施設と空養殖施設を識別するための目印などがないたため、各養殖施設の幹綱がどちらの状態かは所有者にしかわからなかった。

(3) 2.1、2.8.3及び3.1.1(1)から、船長は、養殖区画内に空養殖施設と通常養殖施設が混在し、通常養殖施設は幹綱が海面下5～6mにあることを知っていたが、白波及び海面を漂う藻により幹綱を視認できなかったため、空養殖施設である26番養殖施設を、通常養殖施設であると認識したものと考えられる。

また、通常養殖施設なのか、空養殖施設なのかを目視で容易に識別することができるような目印などがなかったことから、安全側に空養殖施設と判断して、早めにシーアンカーを揚収し、養殖施設から離れる慎重さが必要であったと考えられる。

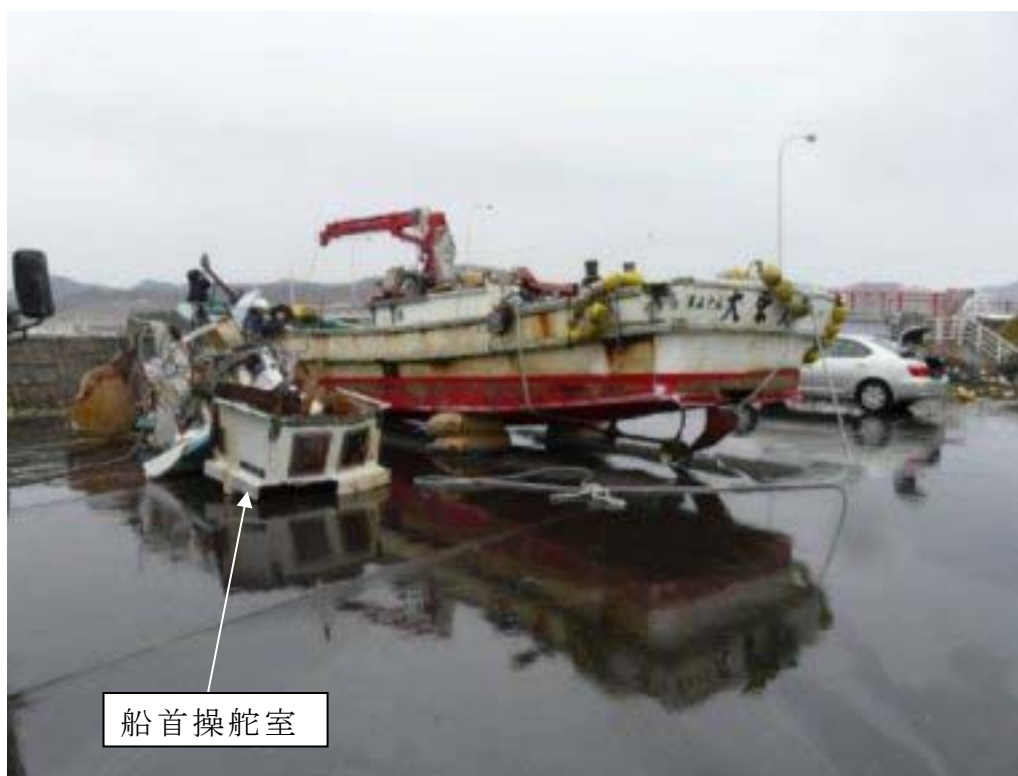
写真1 左舷側の状況

本船は絡索場所付近で沈没し、後に国縫漁港に引き上げられたが、船尾隔壁にき裂が、船首操舵室囲壁に脱落が、主機、電気設備、無線設備、GPSプロッター等航海機器に濡損が生じ、全損処理された。

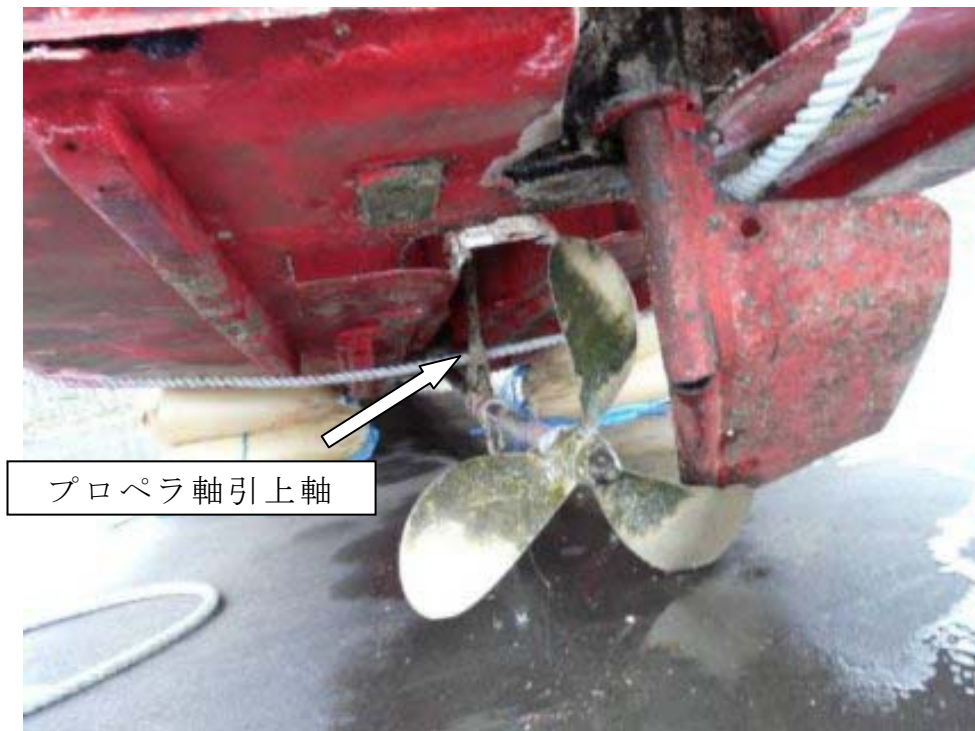
写真3 推進器の状況

船長が船首操舵室に戻ったとき、船首方の26番養殖施設まで $4\sim5$ mまで接近していたが、速力を上げると26番養殖施設の上の海面に乗り入れてしまうと思い、遠隔操縦リモコンで右舵一杯、微速前進とした。本船は、船尾が左舷方に振られ、船首が約 $240^{\circ}$ を向き、09時30分ごろ三角点から $126^{\circ}3,180$ m付近（以下「絡索場所」という。）で、26番養殖施設に船尾部が乗り入れ、プロペラ軸及び同軸引上軸が幹綱に絡索して、主機が停止した。

(1) 2.1及び3.1.1(1)から、本船が、国縫漁港南東方沖合の養殖区画内において釣りをしているとき、風潮に流されて26番養殖施設に接近した際、船長が直ちに避航しようとしなかったため、プロペラ軸及び同軸引上軸が26番養殖施設の幹綱に絡索したものと考えられる。

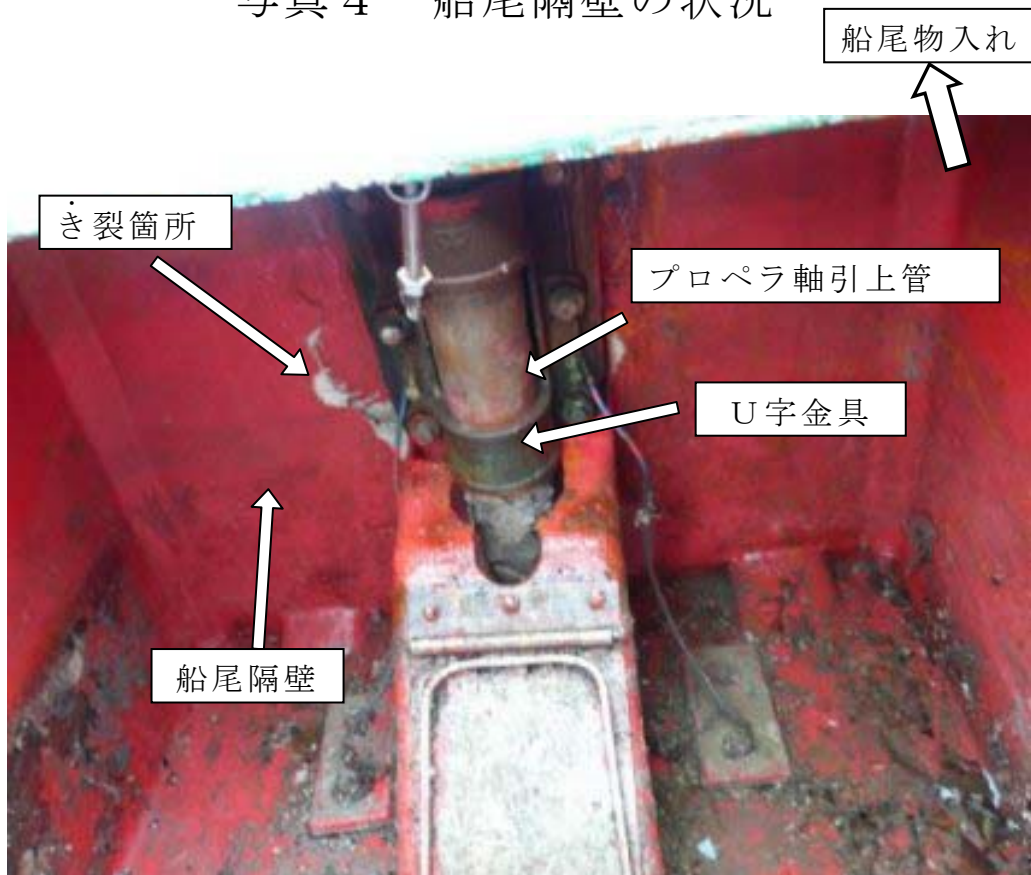
写真4 船尾隔壁の状況

2.1、2.3、2.8.2及び3.1.1から、プロペラ点検口が開けられたことによりプロペラ点検口区画への浸水が、船尾隔壁に生じたき裂から船内の他の区画に及んでいったものと考えられる。

2.1、2.6.2、2.6.3(2)及び現場調査の結果から、船尾隔壁のき裂から浸入した海水が、船首物入れにまで及び、船尾から沈没し始め、左舷側に傾斜し、転覆、沈没したものと考えられる。

2.1、2.8.2、3.1.1(2)及び3.2.2(1)から、絡索した後、船長が微速で前後進をかけたり、クレーンを使用してプロペラ引上軸を引き上げようとしたため、船尾隔壁にき裂が生じた可能性があると考えられ、また、船長がプロペラ点検口を開けて同区画内の浸水を認めた後すぐに閉鎖していれば、船内に浸水することはなかったと考えられる。このため、絡索した後、船長が無理に幹綱を取り除こうとせず、速やかに救援を要請していれば、浸水、転覆及び沈没に至ることはなかった可能性があると考えられる。
