# 船舶事故調査報告書

船種船名 漁船 第三十五碁石丸  
船舶番号 113278  
総トン数 136トン

船種船名 漁船 第二十八豊浜丸  
船舶番号 118635  
総トン数 90トン

事故種類 衝突  
発生日時 平成20年8月8日 10時55分ごろ  
発生場所 北海道浦河町浦河港西方沖  
浦河灯台から真方位266° 11.5海里付近  
(概位 北緯42°08.9' 東経142°31.5')

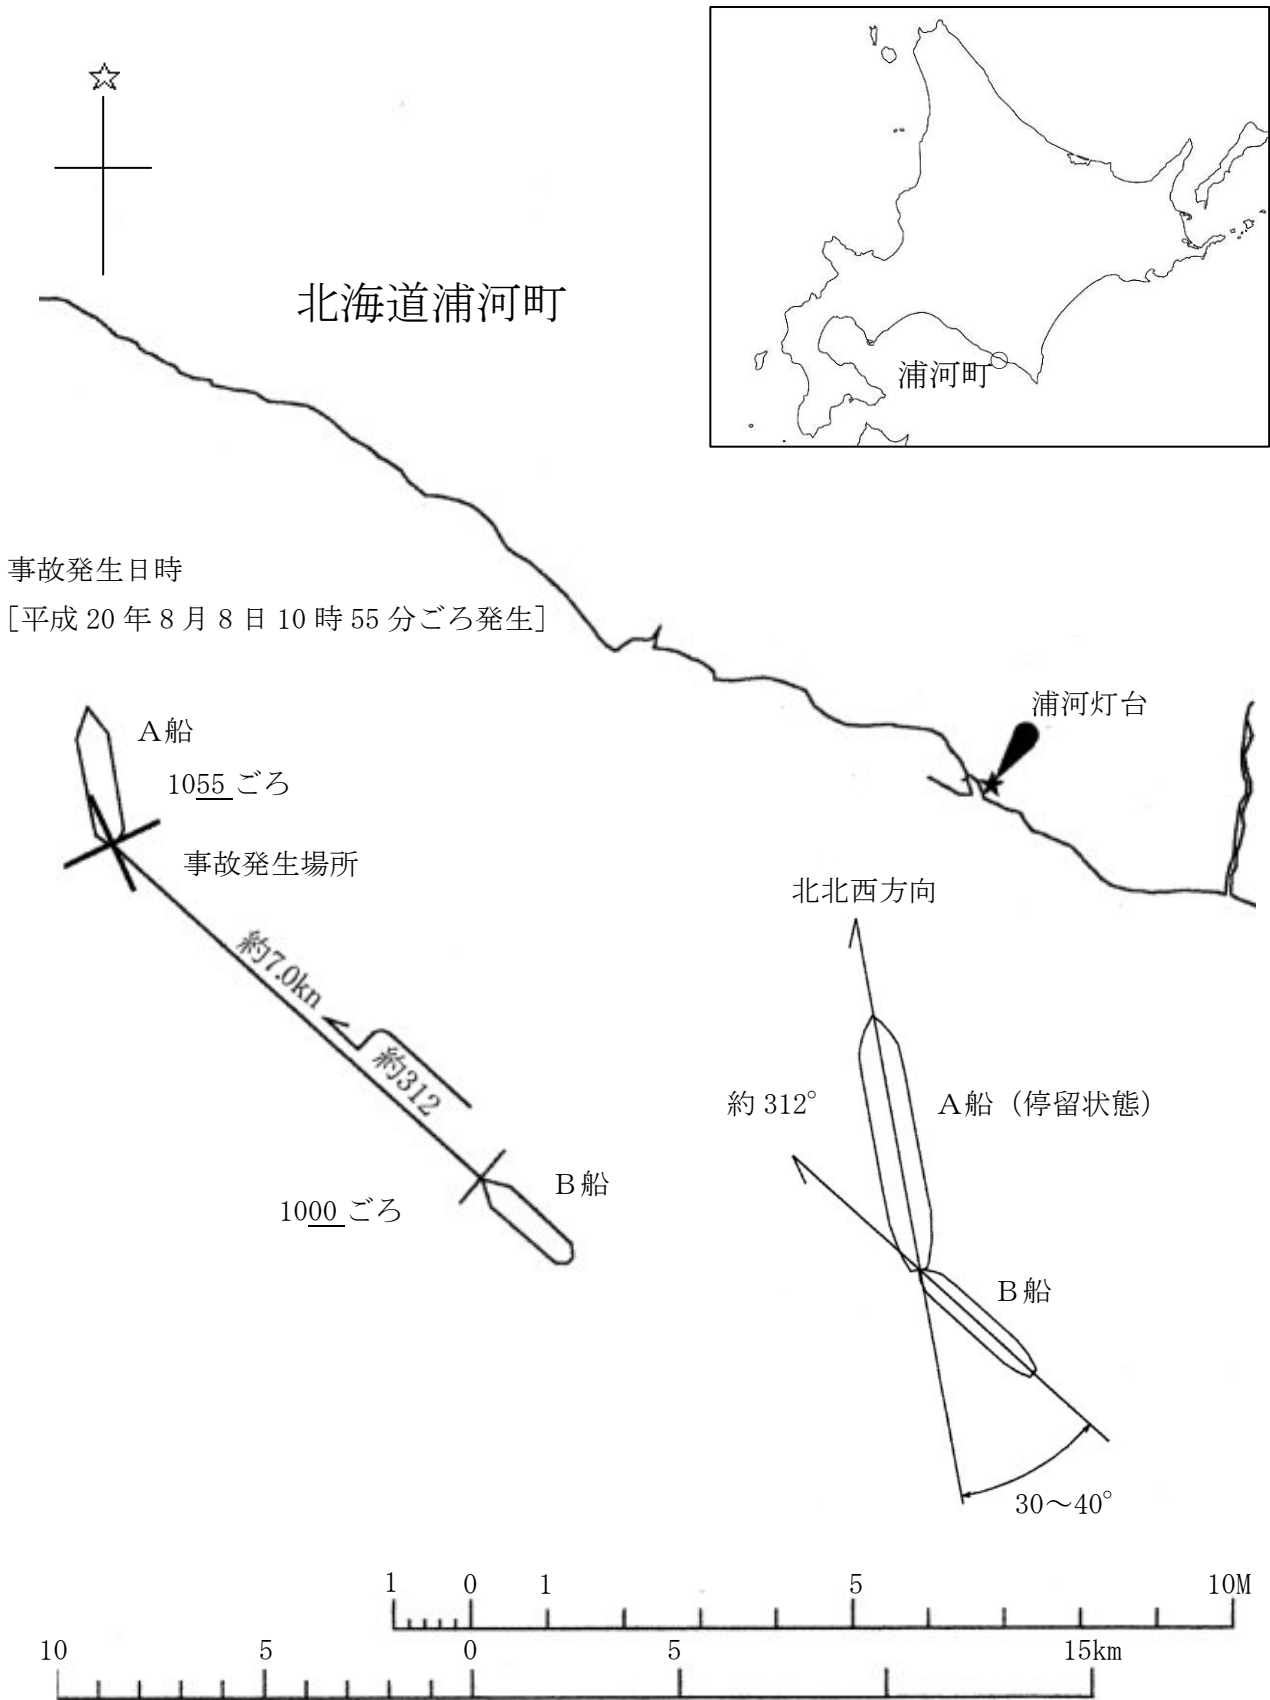
付図1 推定航行経路図

A船は、浦河灯台から266°11.5M付近において、船首を北北西方に向け、ほとんど停止した状態で操業中、また、B船は、浦河灯台から233°8.5M付近において、針路を約312°とし、約7.0knの速力で航行中、A船の後方から接近したB船とA船とが衝突した。

本事故は、北海道浦河町浦河港西方沖において、A船が操業中、B船が漁場に向けて航行中、A船がB船の接近に気付かずに、ほとんど停止した状態で操業を続け、また、B船がA船に気付かずに、A船に向かって航行したため、両船が衝突したことにより発生したものと考えられる。

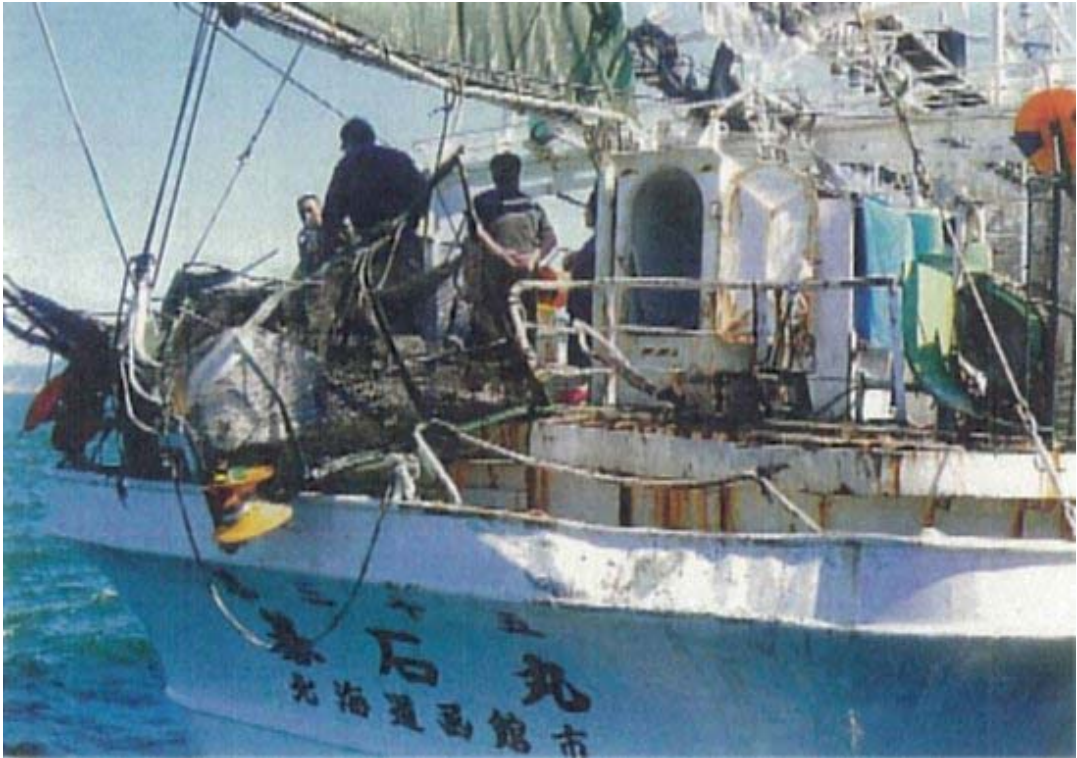
写真1 A船損傷状況（船尾部）

右舷船尾部ブルワーク及び甲板に凹損、船尾いか流し台に破損、船尾スパンカーブームに曲損、船尾簡易トイレに破損等が生じた。

2.1及び2.3から、B船の船首と、A船の右舷船尾とがA船の後方から30°～40°の角度で衝突したものと考えられる。

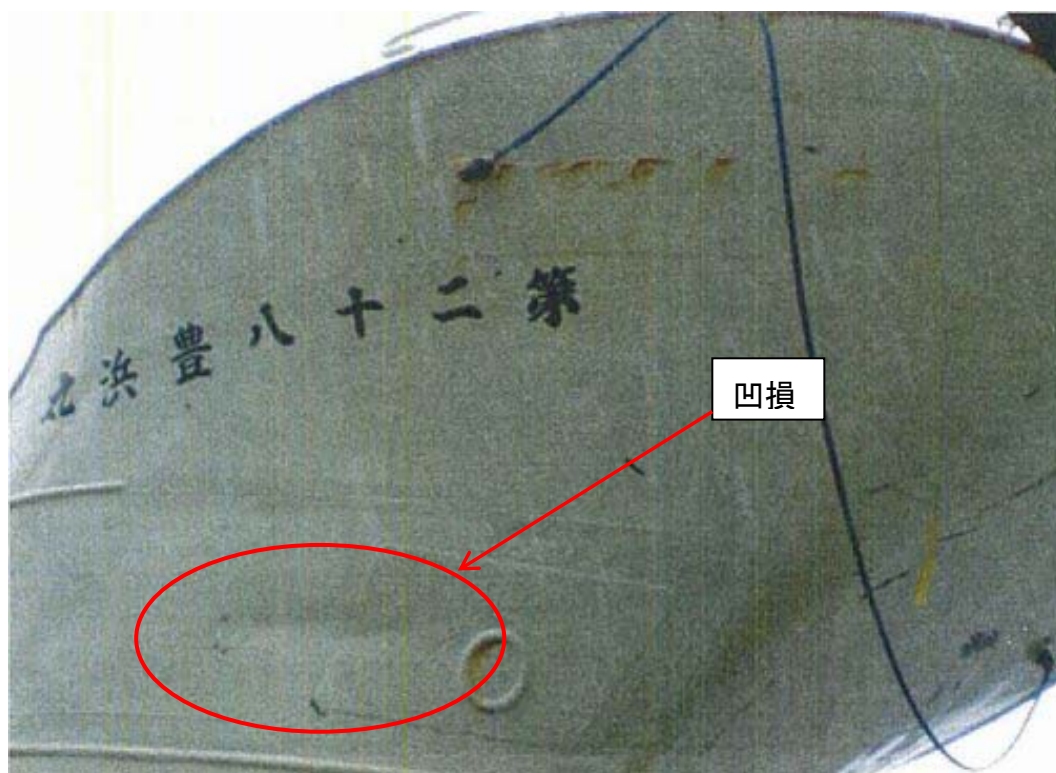
写真3 B船損傷状況（前方から見る）

右舷船首部外板に凹損が生じた。
