船舶事故調査報告書

船種船名 モーターボート HAPPY BLUE

事故種類 衝突(防波堤)

発生日時 平成20年8月7日 21時10分ごろ

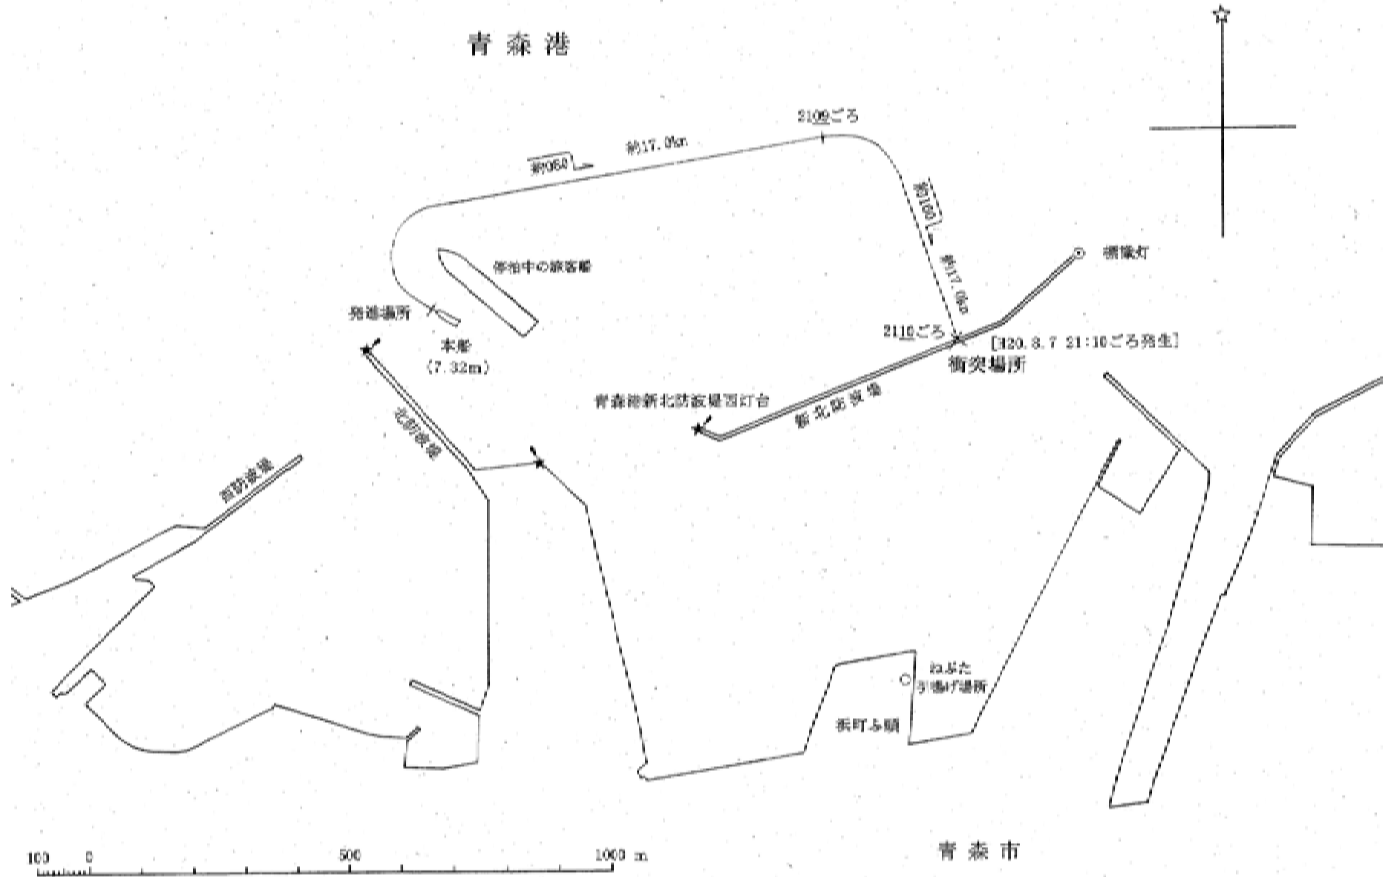
付図1 推定航行経路図

2.1から、本船は、花火見物を行った場所から発進し、機関の回転数を約1,200rpmの12~13knの速力として本船の東側に停泊していた旅客船を右回りに迂回した後、針路を約080°に定め、機関の回転数を約1,800rpmとして約17.0knの速力で航行し、21時09分ごろ新北防波堤西灯台から023°610m付近から右転して針路を約160°に転じ、約17.0knの速力で航行し、新北防波堤に衝突したものと考えられる。

2.9.1、3.1.1及び3.1.2から、針路約160°、速力約17.0knで進行中、同針路と新北防波堤の方位線とにより、新北防波堤に対してほぼ直角に衝突したものと

2.1から、発進後、同乗者Aは操縦席の前に立って操船しており、変針してからも約17.0knの速力で航行して新北防波堤に衝突したことから、衝突するまで新北防波堤に向かう態勢となっていることに気付かずに航行したのと考えられ、変針する際、新北防波堤西灯台の灯火には注意していなかったことから、目視により同灯火と本船との位置関係を判断するなど、船位の確認を行わなかったものと考えられる。

また、2.1及び2.5(2)から、同乗者Aが変針した場所から見た標識灯の方向とねぶたの方向とは約55°の開きがあり、同乗者Aは青森港の状況を熟知していたことから、適切な見張りを行っていれば、ねぶたの中の明かりと標識灯を見誤ることはなかったものと考えられる。

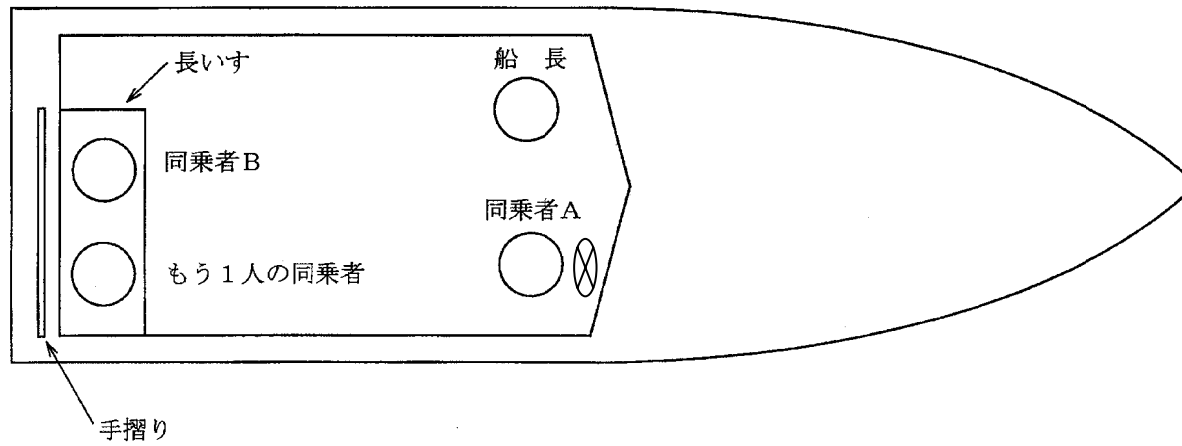
付図2 乗船位置図

本船は、花火大会が終了した後、Aマリーナに帰港することとし、同乗者Aが操縦席に座らず立った姿勢で操縦にあたり、操縦席の左側に船長が立ち、操縦席後方に備え付けられた長いすに他の同乗者2人が座り、北防波堤北東側から発進した。

衝突の衝撃で、船長及び同乗者Aが、前部のウインドシールド^{*1}に身体を打ち付け、同乗者の1人（以下「同乗者B」という。）が長いすから転倒し、骨折等を負った。もう1人の同乗者は、腕を後ろに回して長いすの背後に取り付けられた棒状の手摺りを掴んでいたため転倒せず、負傷しなかった。

船長及び同乗者Aの口述並びに医師の診断書によれば、船長が左肋骨骨折、右胸部
打撲及び頸椎捻挫を、同乗者Aが多発性肋骨骨折、胸骨骨折及び縦隔血腫を、同乗者
Bが右骨盤骨折をそれぞれ負った。
