# 船舶事故調査報告書

船種船名 水上オートバイ すみれ号

事故種類 同乗者等負傷

発生日時 平成20年8月17日 13時10分ごろ

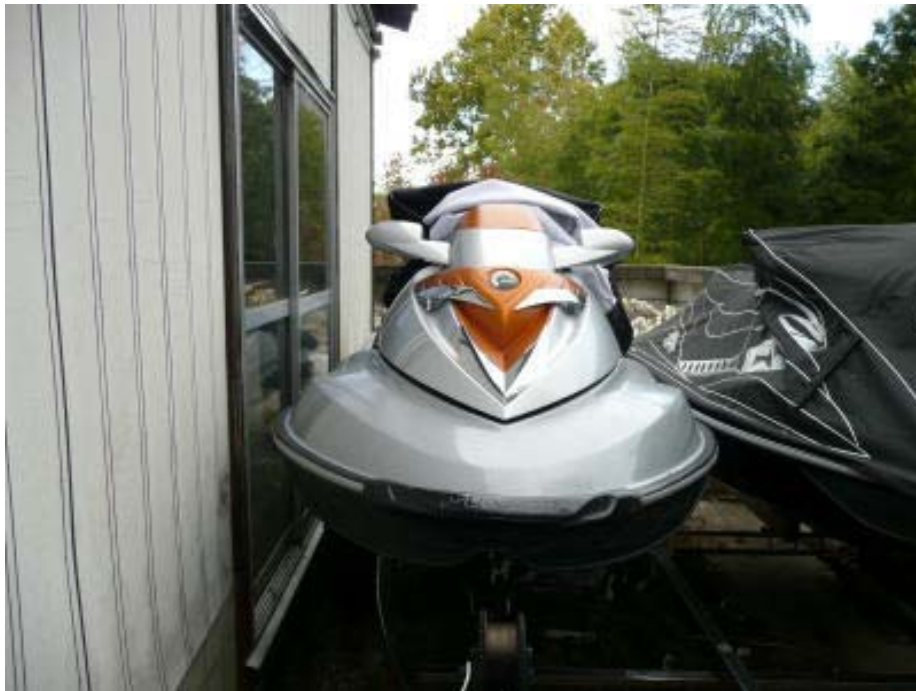
写真1 船首部の状況

船長の口述及び現場調査によれば、船体に損傷はなかった。

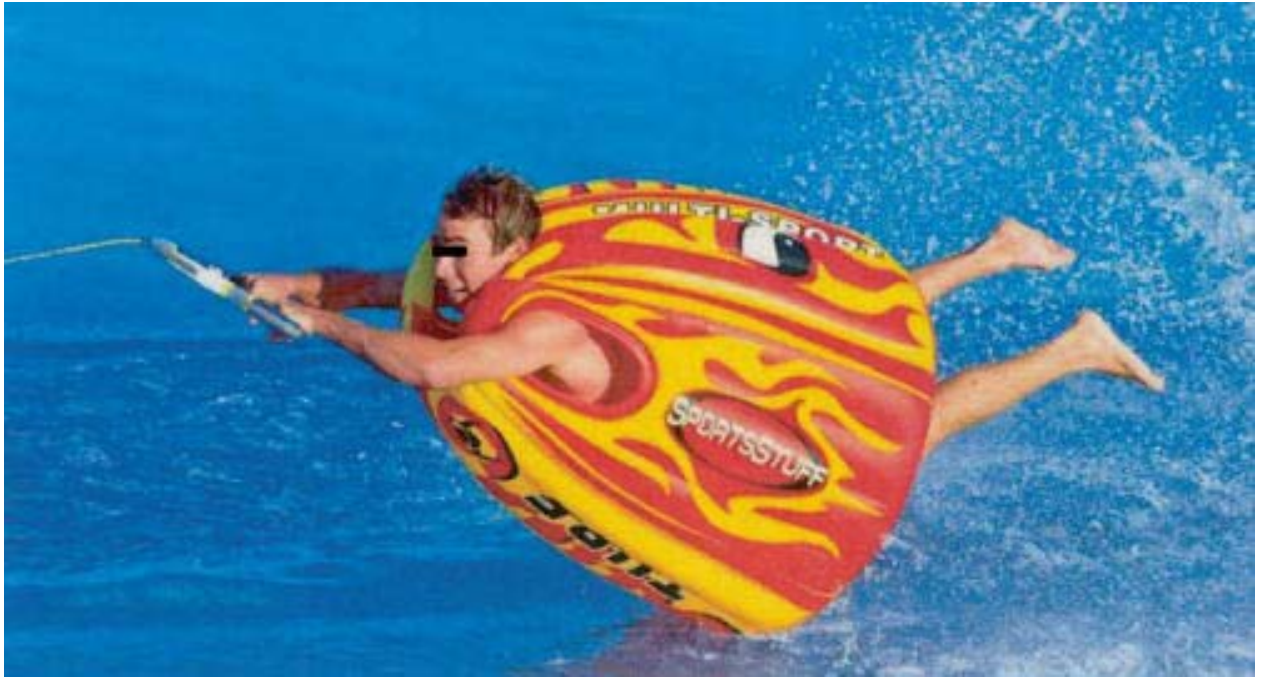
写真3 本件チューブのえい航イメージ

船長、友人B及び友人Cの口述によれば、本件チューブは、商品名を「SUMO TUBE」と称する米国SPORTSSTUFF社の製品で、空気注入によって膨脹する1人乗り用の円錐状の浮具であり、底面部が大きく開いて内部は空洞となっており、頂部及び側面部2か所に円孔があつて、底面部から身体を入れ、頂部の円孔から頭部、側面部2か所の円孔から両腕を出し、全身にまとうように装着するもので、水上オートバイなどにえい航されることで水面上をバウンド

したり、ロープを軸として回転するなどの複雑な動きをし、装着者の意思ではその動きを制御できないものであった。
