船舶事故調査報告書

船種船名 遊漁船 海神丸

事故種類 衝突（離岸堤）

発生日時 平成20年12月27日 18時10分ごろ

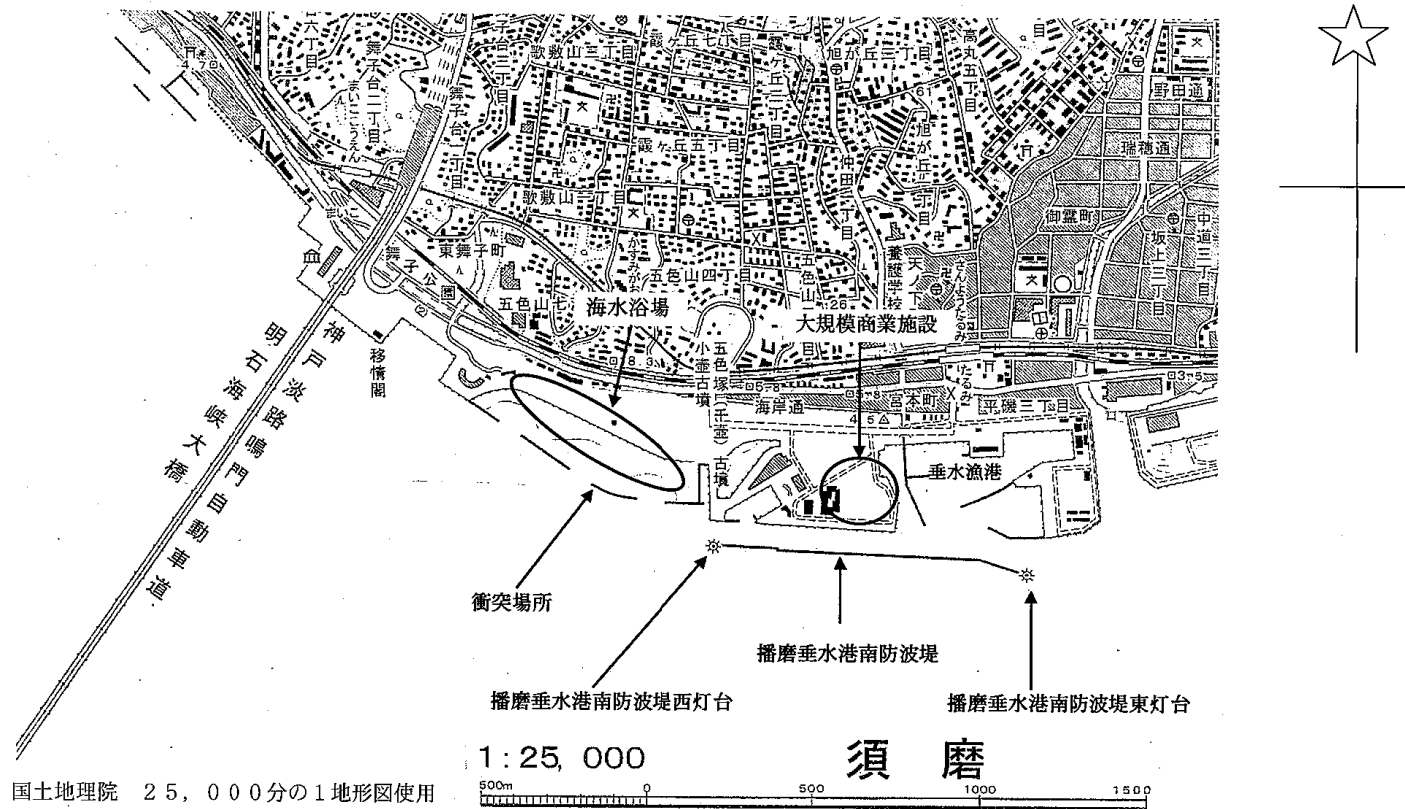
付図2 本事故発生場所付近の概略図

走っていたことから、進行方向の大規模商業施設の明かりが重なって離岸堤が目視できない状況のまま航行中、18時10分ごろ、西灯台から293°400m付近の離岸堤西側側面に船首がほぼ90°の角度で衝突した。

本事故の発生日時は、平成20年12月27日18時10分ごろで、発生場所は、西灯台から293°400m付近であった。
