船舶事故調査報告書

船種 船名 漁船 第七金栄丸
漁船登録番号 HS2-1694
総トン数 18.37トン

事故種類 衝突（かき養殖施設）

発生日時 平成20年11月12日 06時45分ごろ

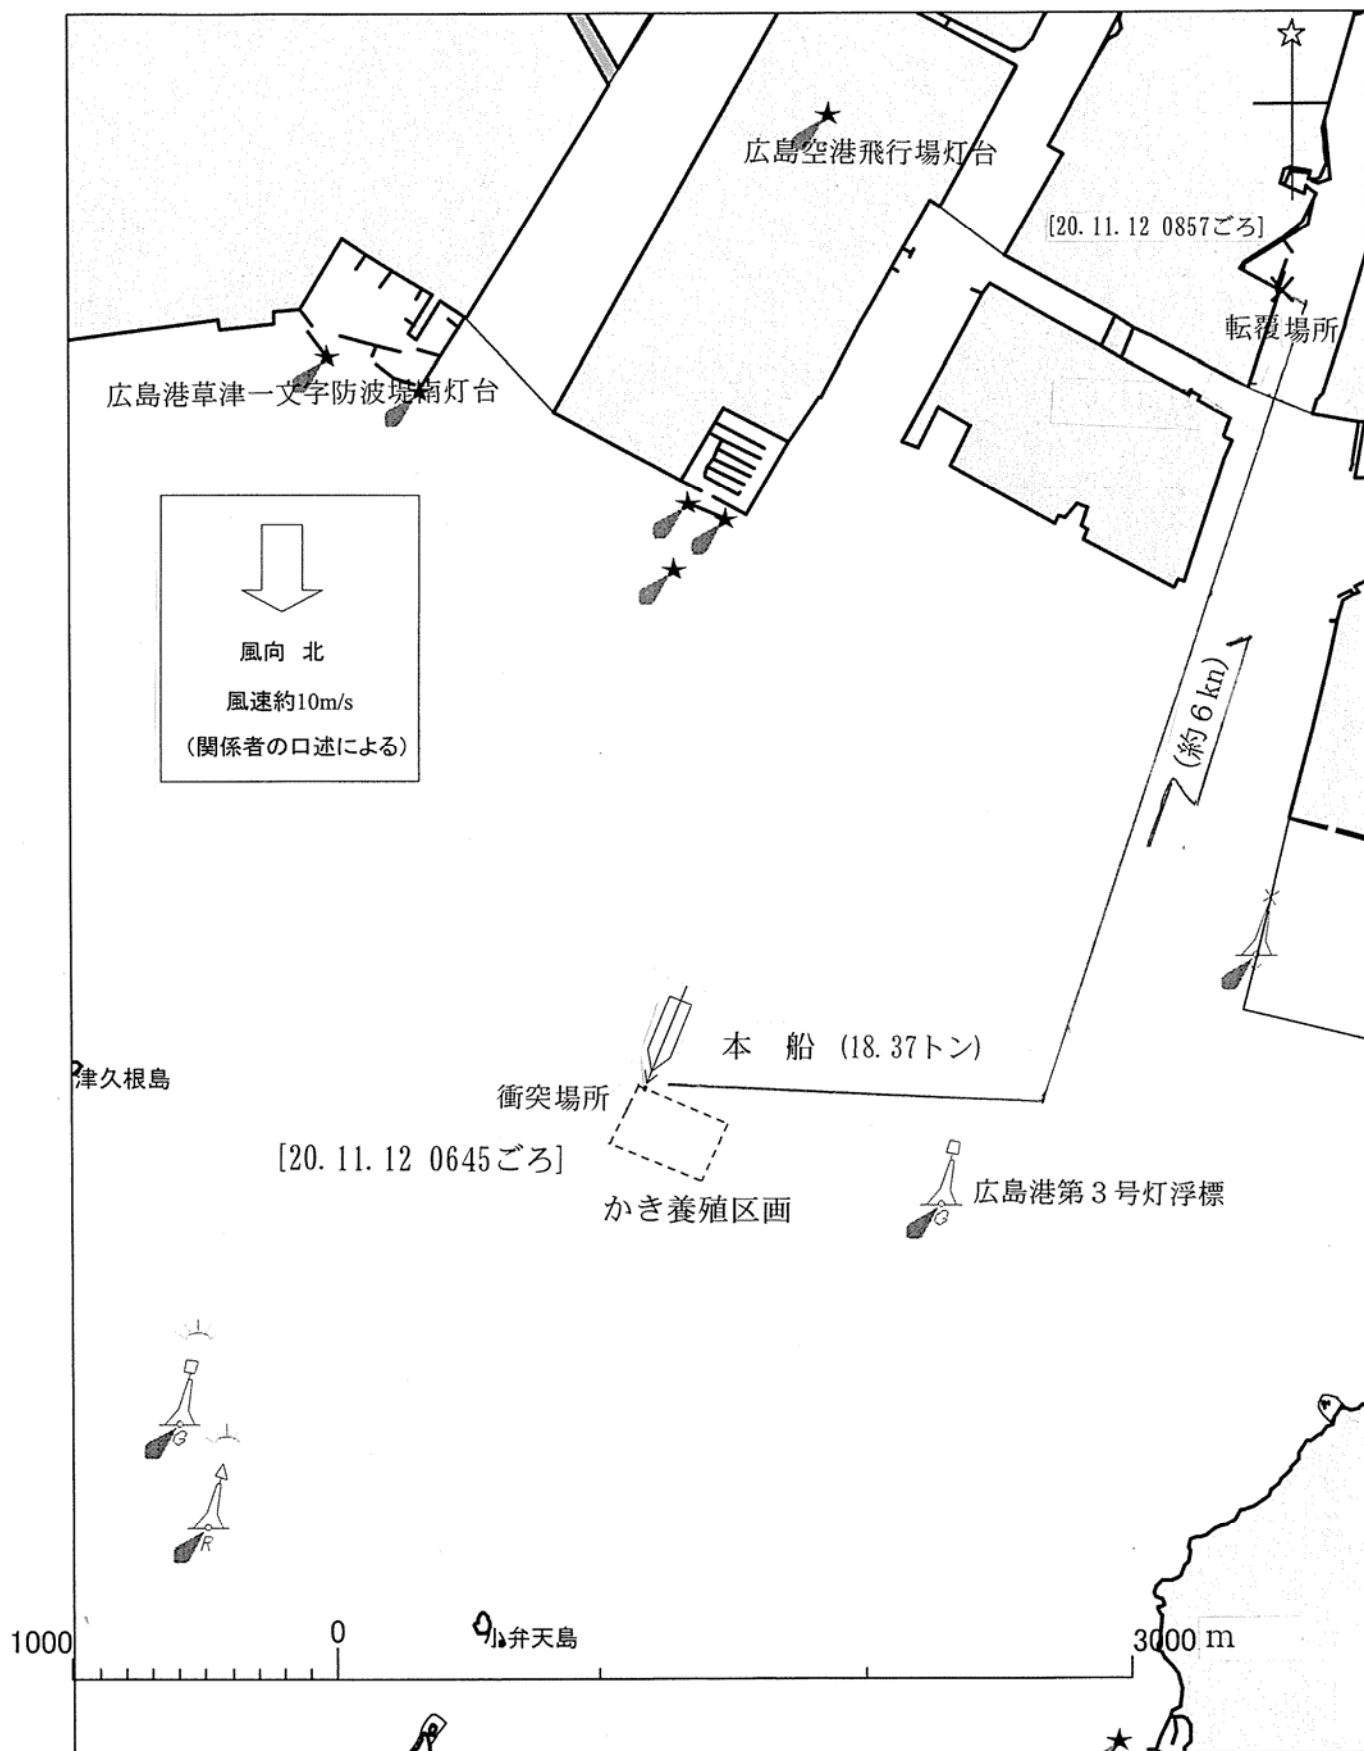
付図1 推定航行経路図

揚げのため、広島港内に設置されたかき筏に向かい、船尾方向から約10m/sの北風を受けながら、本船通常の接舷方法で右舷着けしようとしたところ、左舷側への圧流距離が見込んでいたより少なくなった際、行きあしを制御できなかったことから、左舷船首がかき筏を組んでいる「押さえ」と呼ばれる竹の角に衝突したものと考えられる。

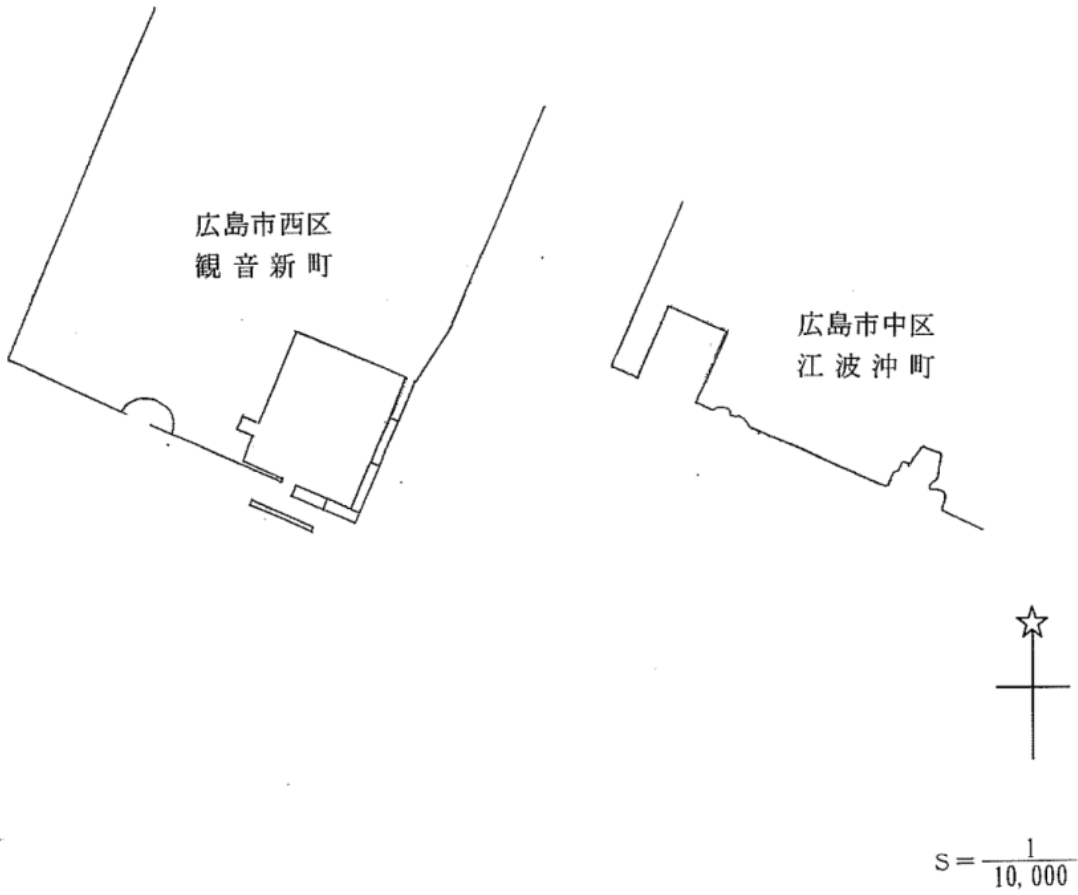
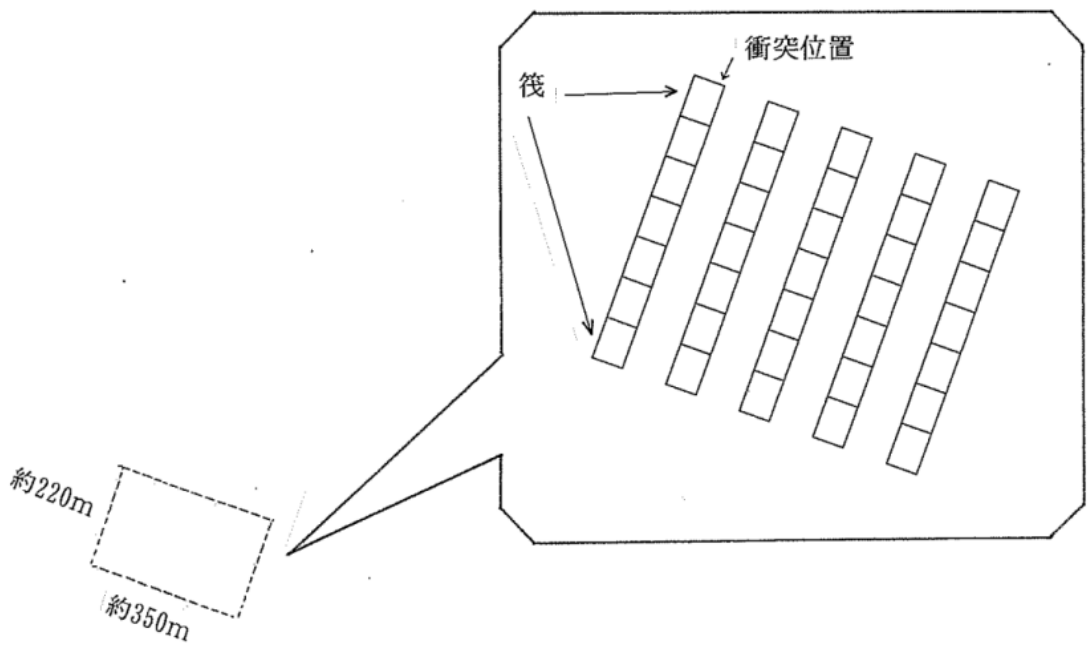
付図2 衝突位置図

本事故の発生時刻及び発生場所は、平成20年11月12日06時45分ごろ、防波堤南灯台から157°3,000m付近のかき筏であった。

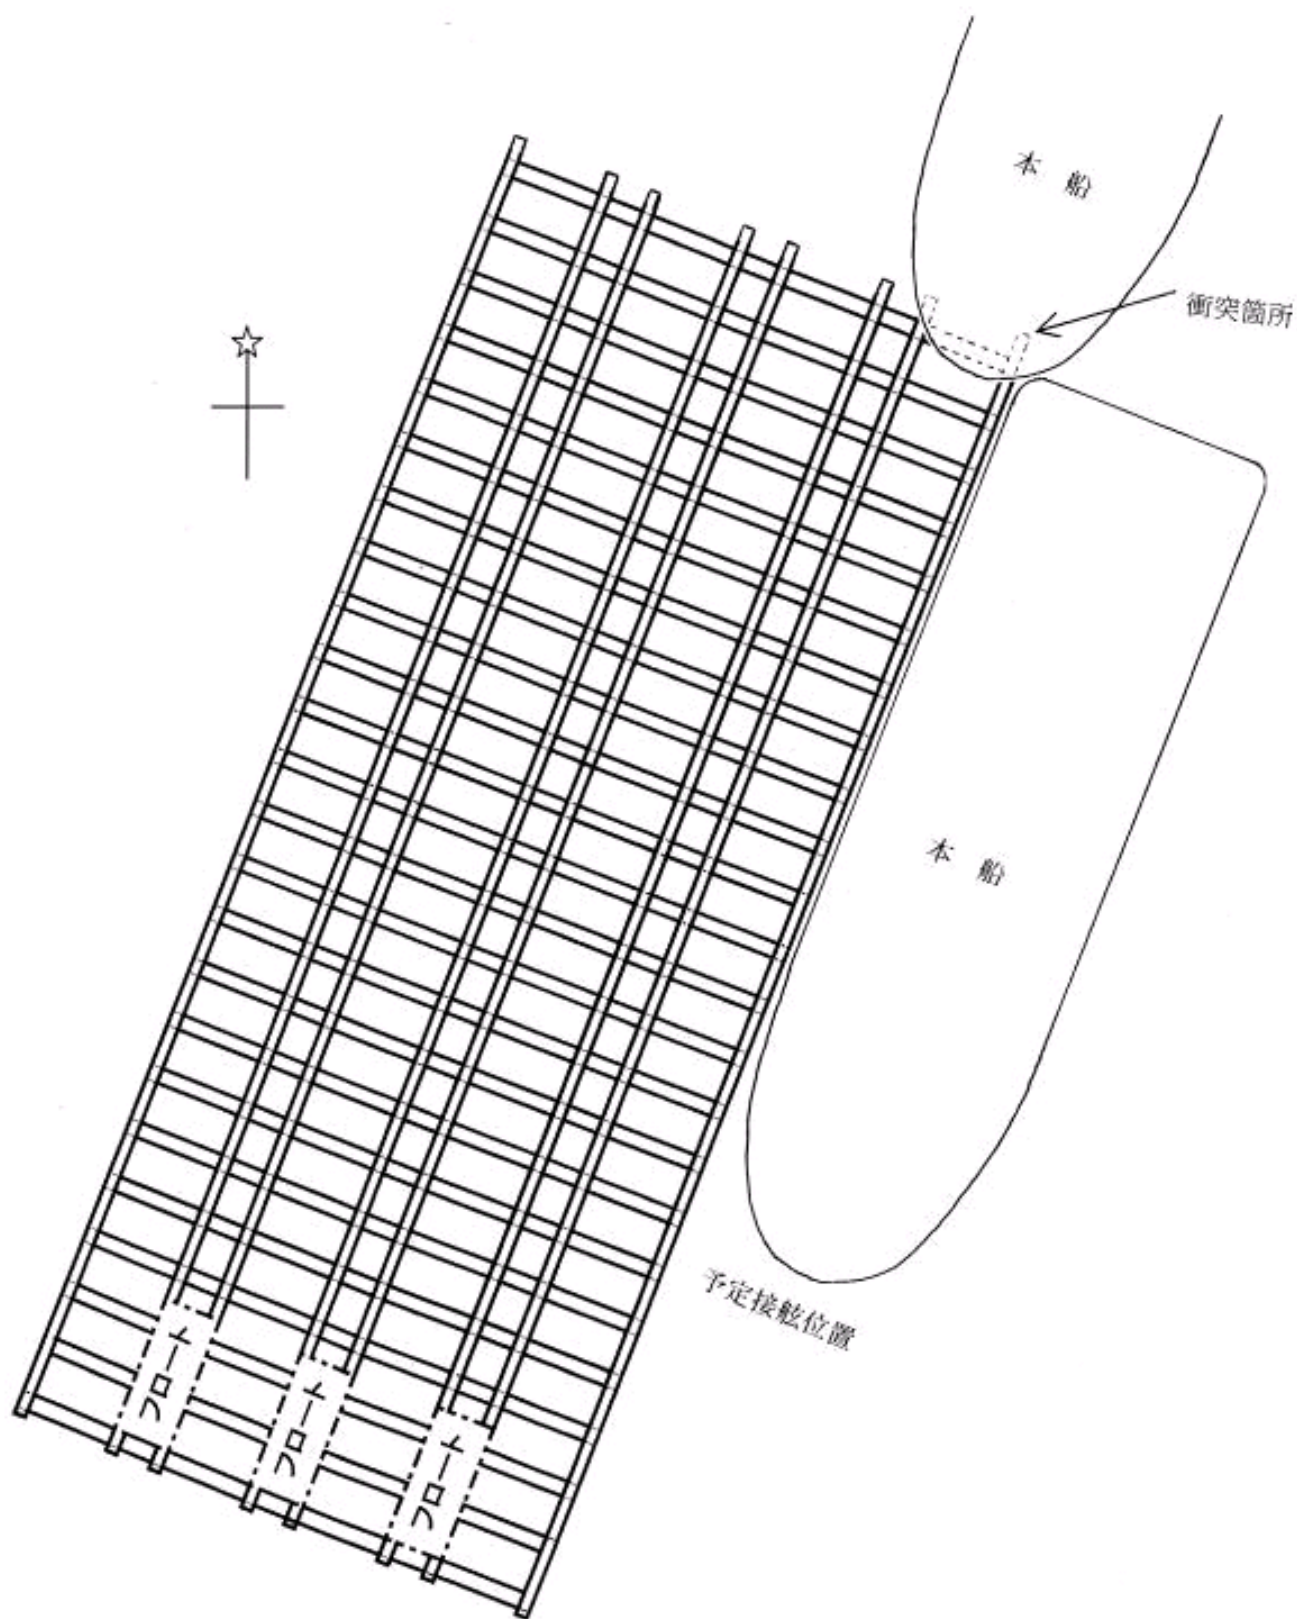
付図3 筏の平面図

1台の筏は、縦約18 m横約9 mで、直径15 cmから20 cm程度の竹を使用して、発泡スチロール製の浮体上に、縦方向に「レール」、そのレール上に横方向に「ナル」、更にナル上に縦方向に「押さえ」と、それぞれ竹製の部材で構成されていた。

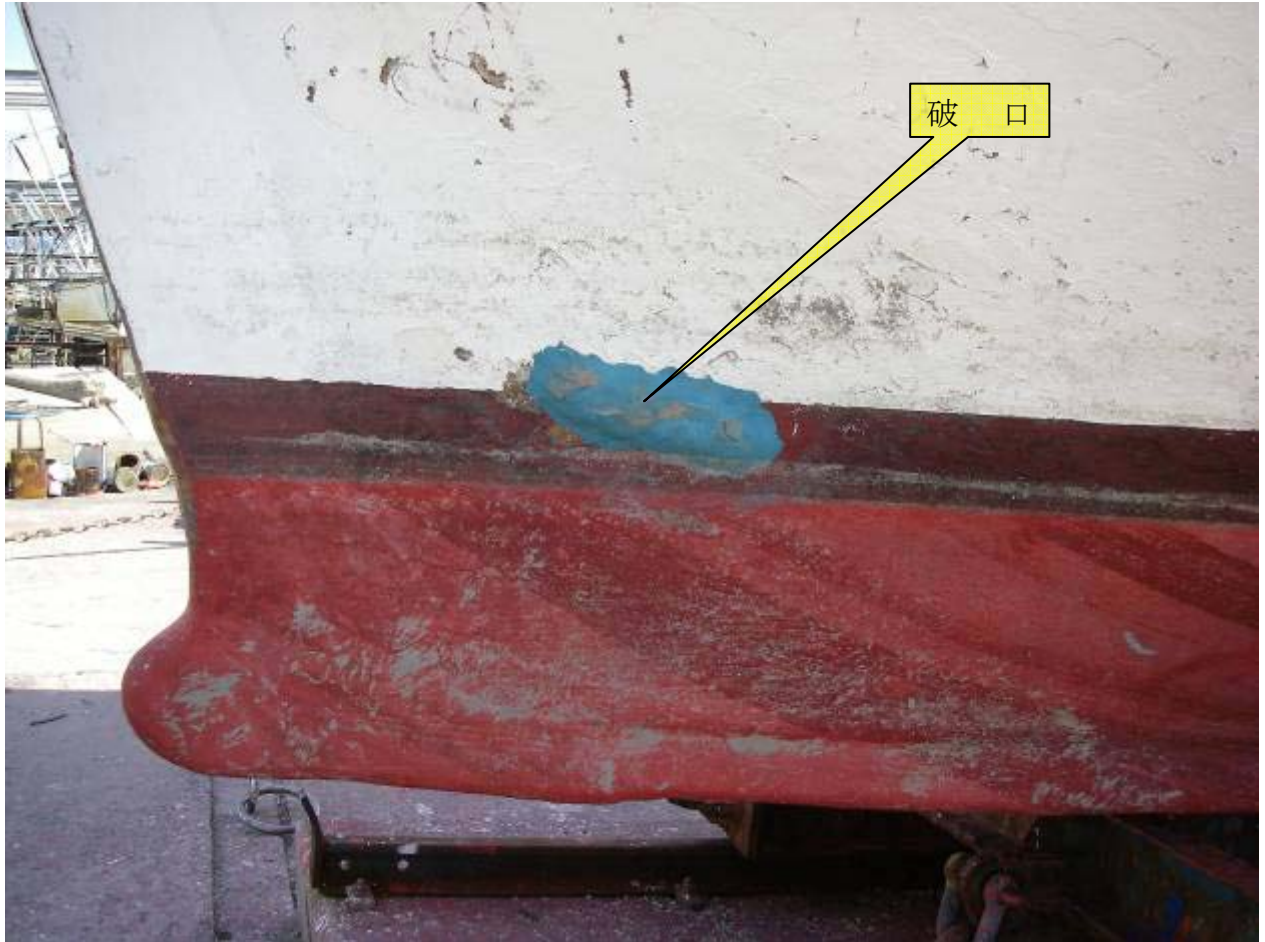
写真1 損傷箇所

船長及び船舶所有者の口述によれば、船首左舷側の水線の上部外板に縦

約5cm横約20cmの破口が生じた。また、転覆したことにより機関等が使用不能となり、船体の老朽化が進んでいたこともあり、廃船とした。

船長の口述によれば、かき筏の「押さえ」の先端部分に割損を生じた。

(3) 本船は、建造後28年経過した木船であり、経年劣化による腐食が相当進み、衝突により比較的簡単に破口が生じた可能性も考えられる。船長又は船

外板に破口が生じたのは、本船が建造後28年経過した木船であり、経年劣化による腐食が相当進んでいた可能性があると考えられる。
