# 船舶事故調査報告書

船種船名 貨物船 松栄丸

事故種類 乗揚

発生日時 平成21年1月6日 04時20分ごろ

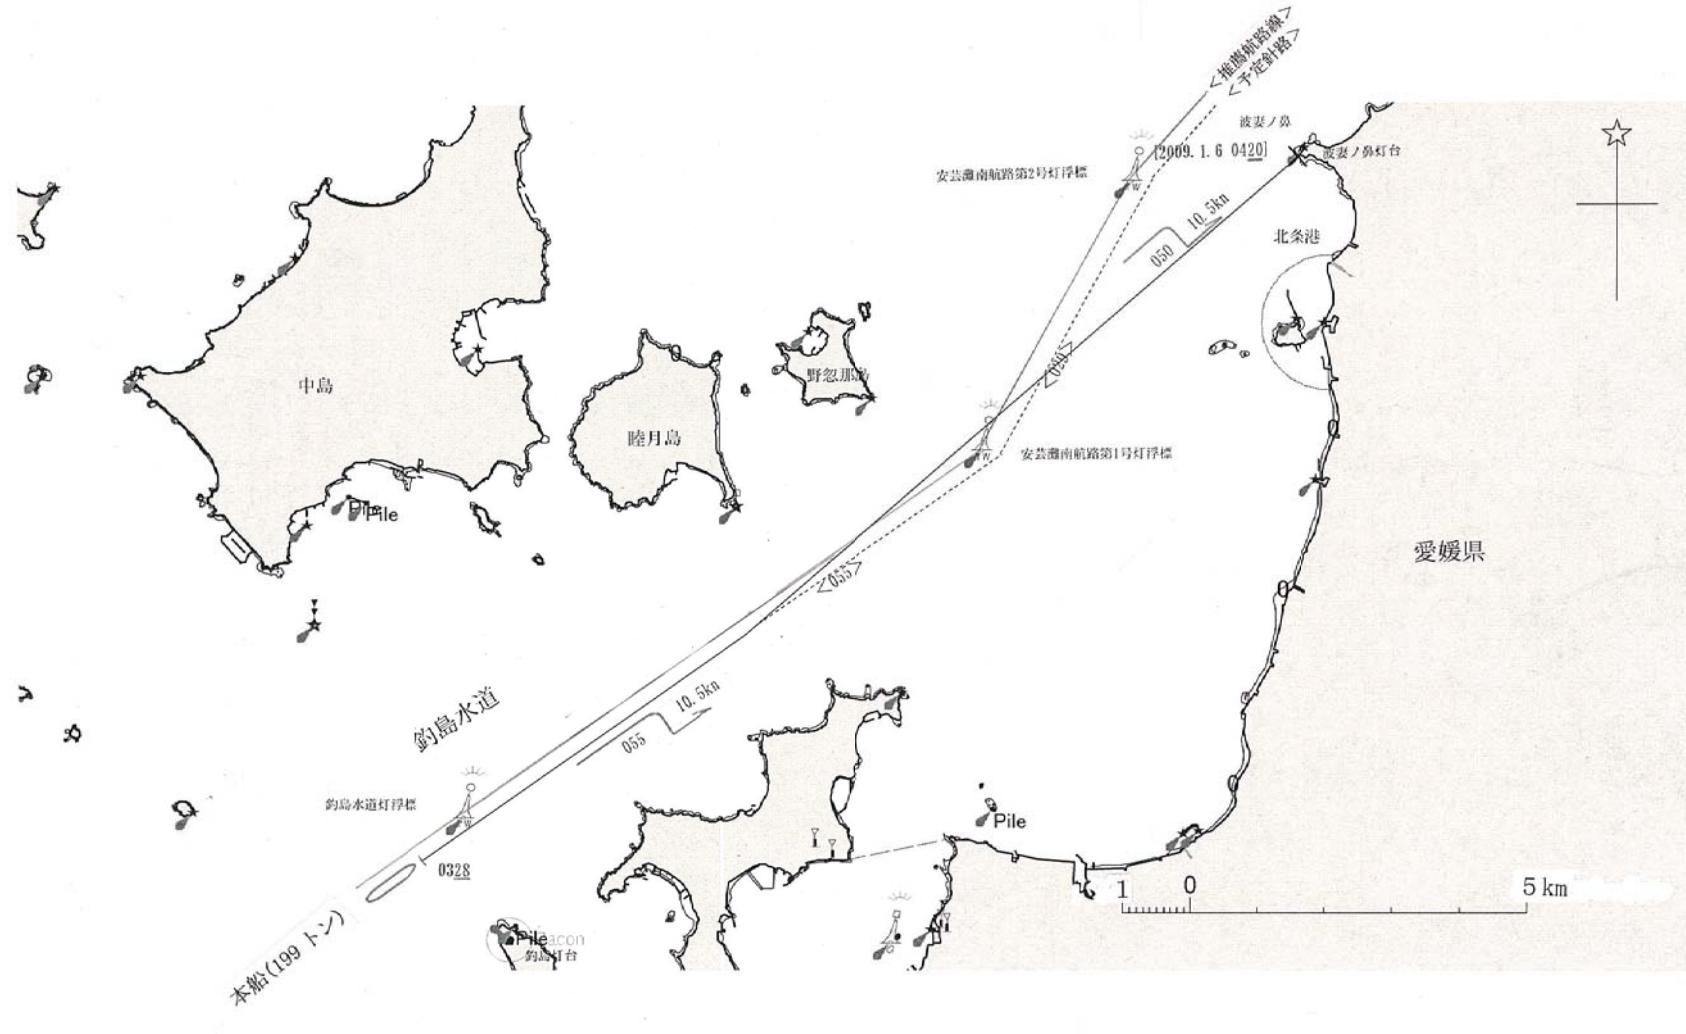
付図1 推定航行経路図

航海士Aは、扉を閉め切ったままの暖房の効いた船橋内で当直を続けるうち、いつしか操舵スタンドに寄りかかるような姿勢になり、釣島水道灯浮標と第1号灯浮標の中間付近で居眠りに陥り、本船は、第1号灯浮標付近から約 $029^{\circ}$ に向く予定の針路に転じられないまま、その後、左方に圧流されながら航行中、04時20分ごろ波妻ノ鼻付近の岩場に乗り揚げた。

- (1) 本船は、03時28分ごろ釣島灯台から312° 1,700m付近で、約055°の針路に定め、約10.5knの速力で、釣島水道の推薦航路線の少し右側を自動操舵により航行していた。
- (2) 予定変針場所及び針路は、第1号灯浮標付近で、推薦航路線に沿って029°に変針する予定であった。
- (3) 推薦航路線から外れた場所は、釣島水道灯浮標と第1号灯浮標の中間付近で、北東流の影響から左方に約5°圧流されながら松山市波妻ノ鼻付近に向けて航行し、同鼻付近の岩場に乗り揚げた。
- (4) 事故発生時刻は、04時20分ごろで、発生場所は、波妻ノ鼻灯台から213° 200m付近であった。

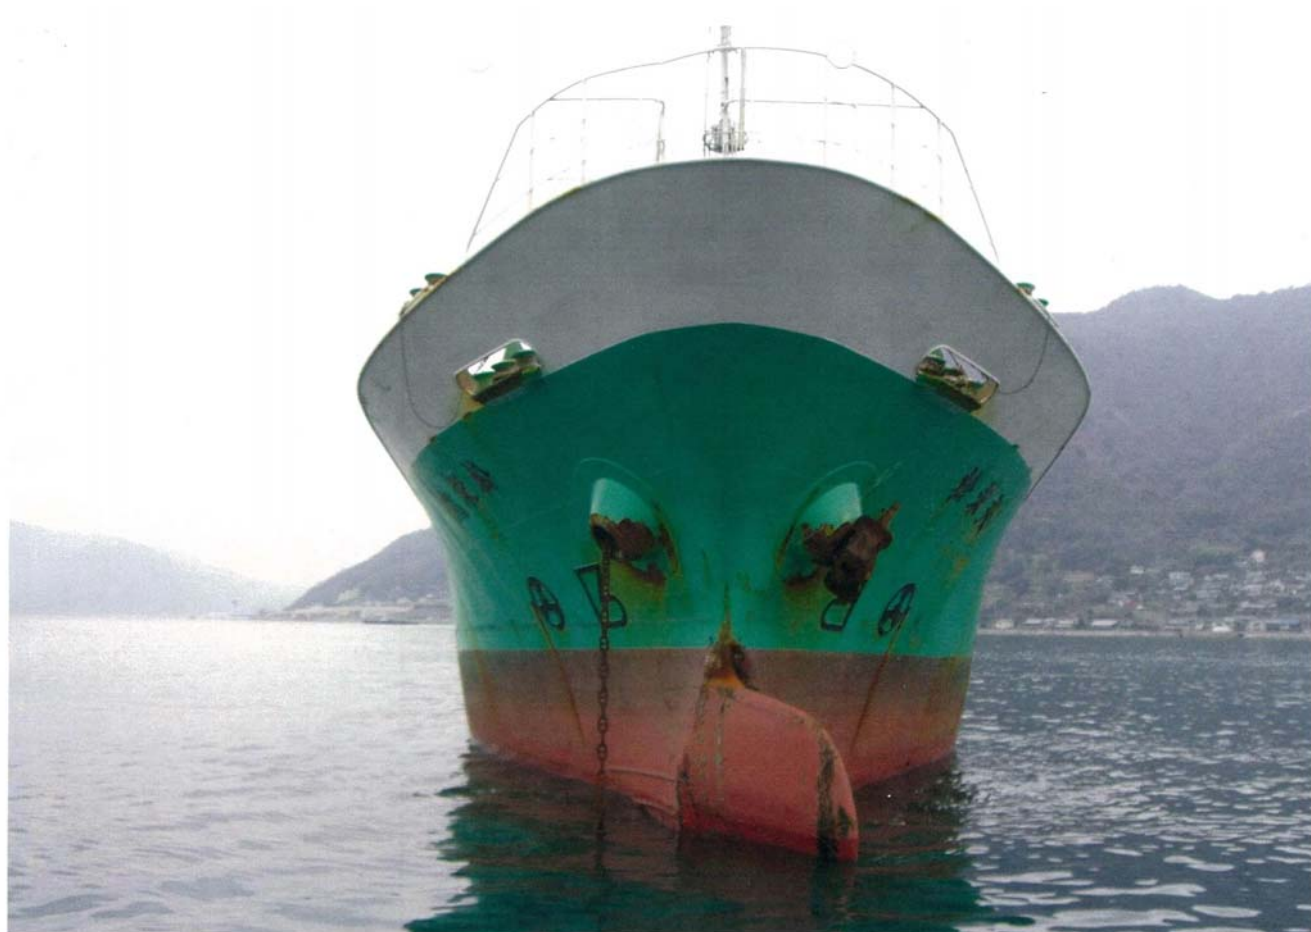
# 写真1 本船損傷状況

船長及び航海士Aの口述並びに潜水調査報告書によれば、本船には、バルバスバウが左舷側に屈曲し、船首船底部外板に亀裂を伴う凹損が生じた。
