船舶事故調査報告書

船種船名 貨物船 第八和丸

事故種類 乗揚

発生日時 平成20年9月13日 22時10分ごろ

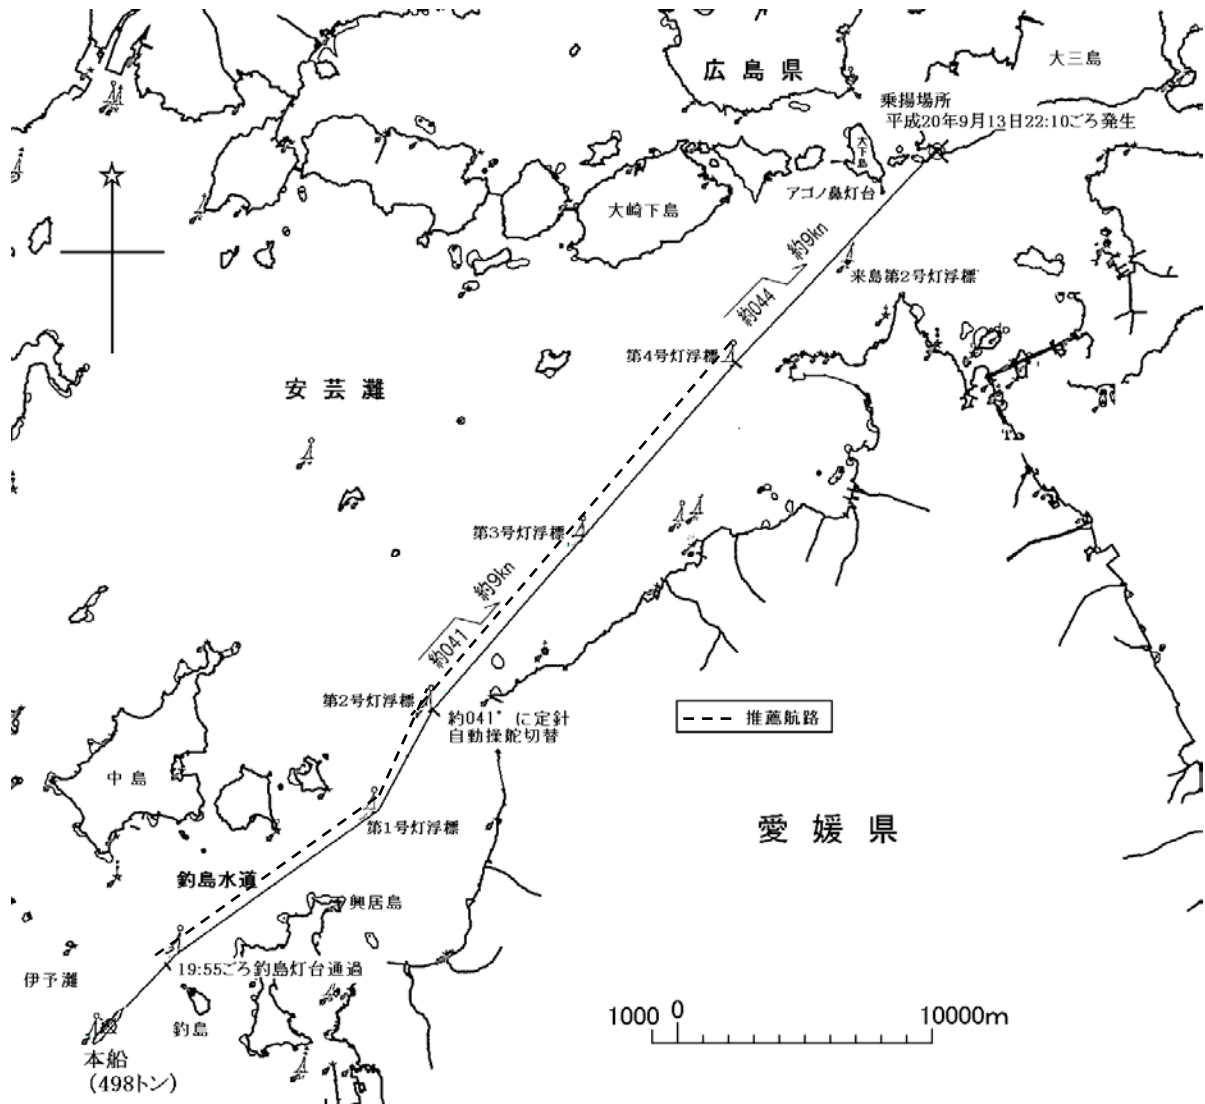
付図1 推定航行経路図

本船は、来島海峡航路第2号灯浮標（以下「来島第2号灯浮標」という。）を右舷至近に見る転針場所付近に達したが、甲板員Aが居眠りしたままで、転針せずに直進し、大三島南西端の砂浜に船首を乗り揚げた。

2.1から、本船は、第2号灯浮標付近で、針路を約041°に定め、約9.0knの速力で自動操舵により航行中、第4号灯浮標付近に至り、約044°（以下「原針路」という。）に針路を転じ、その後、単独で船橋当直中の甲板員Aが居眠りに陥り、来島海峡西口の転針予定場所付近で転針せずに通過し、大三島南西端の砂浜に向け航行して乗り揚げたものと考えられる。

本事故は、夜間、本船が、来島海峡西口に向けて自動操舵により東進中、単独で船橋当直中の甲板員Aが居眠りに陥ったため、転針予定場所で転針することなく、原針路で大三島南西端の砂浜に向けて航行を続け、同砂浜に乗り揚げたことにより発生したものと考えられる。
