船舶事故調査報告書

船種船名 作業船 しゅうなん一号
船舶番号 291-18340山口
総トン数 17.41トン

船種船名 給水船 第二大水丸
船舶番号 なし
長 さ 26.5m

事故種類 沈没
発生日時 不明 (平成20年10月1日18時30分ごろ～2日05時58分
ごろの間)
発生場所 山口県周南市徳山下松港
徳山築港防波堤灯台から真方位144° 1,020m付近
(概位 北緯34° 02.5′ 東経131° 48.2′)

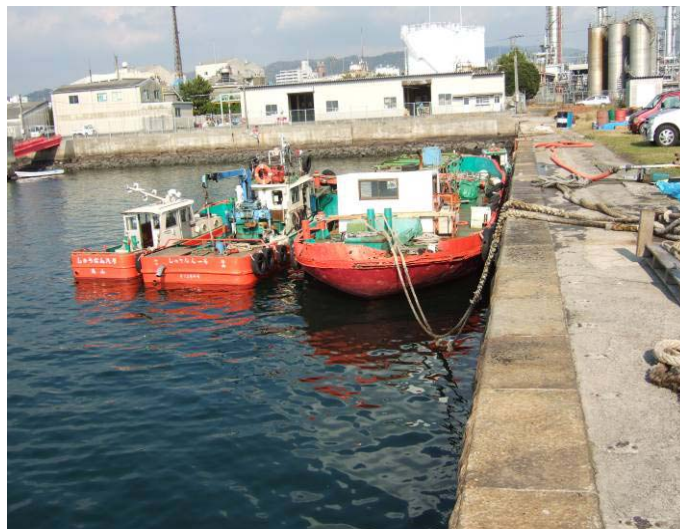
写真1 岸壁係留状況

A船は、通常は、左舷側にしゅうなん八号（以下「B船」という。）を、右舷側に第二大水丸（以下「C船」という。）をそれぞれロープで係止した状態で運航及び岸壁係留し、主にC船を山口県徳山下松港（以下「同港」という。）の那智ふ頭岸壁（以下「同岸壁」という。）に右舷着け係留し、C船に水道水を補給したうえ、同港に入港した船への給水作業に従事していた。B船は、海上が荒れてC船が岸壁や給水する船に係留しにくいとき補助する作業船であった。

なお、船長は、運航中は、各船間を係止しているロープをたるみのないように締め

ているが、岸壁係留中は、同ロープ及びC船と岸壁間の係留用ロープを緩めた状態と
していた。

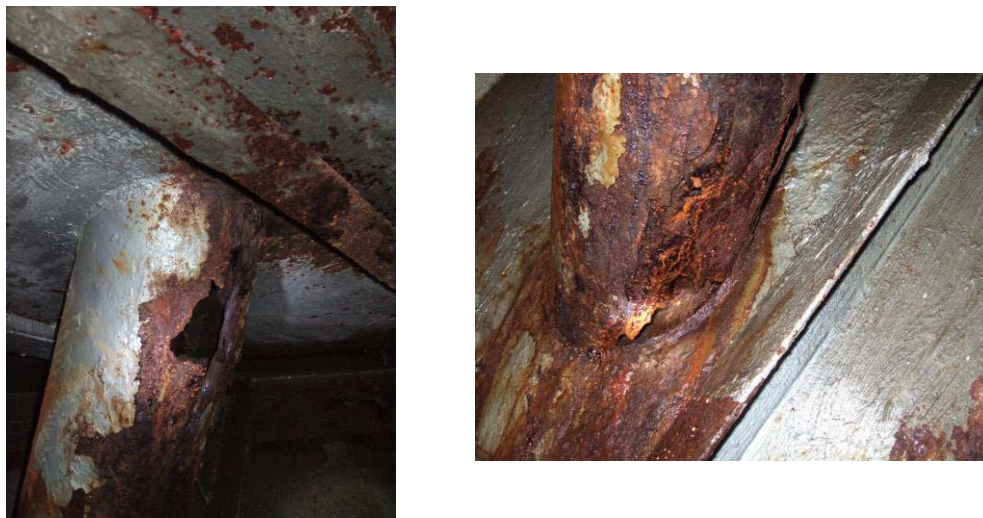
写真2 ホースパイプの破口状況

ホースパイプは、長さ95cm 外径20cm の鋼管であった。事故当時、左舷側ホースパイプは撤去されていて、同パイプの甲板開口部及び船側外板開口部は閉鎖されていた。一方、右舷側ホースパイプ（以下「本件ホースパイプ」という。）は撤去されておらず、甲板開口部が鋼板でふさがれていたが、船側外板開口部は閉鎖されていなかった。また、本件ホースパイプ上方には、底辺10cm 高さ13cm の三角形の破口、下方には、縦8cm 横13cm の破口が生じていたが、船長は、本件ホースパイプの破口には気付いていなかった。

なお、本件ホースパイプ開口部の中心は、満載喫水線の2.80mと同じ位置にあった。

- (1) 清水タンクが満タンになっただけでは沈没しないものと考えられる。
- (2) 船首倉庫は、各清水タンクが満タンになると、海水が本件ホースパイプ開口部を経て破口箇所から浸入する状態であったものと考えられる。機関室及び船尾空所への浸水は、甲板に大量の海水が入り込んだとすると、主としてハッチからであったものと考えられる。
- (3) 以上のことから、本事故は、最初に各清水タンクが清水で満タンとなり、本件ホースパイプの破口箇所から海水が船首倉庫に浸入して船体が著しく沈下したため、甲板に大量の海水が入り込んで機関室及び船尾空所のハッチぶたが浮くなどして、主としてハッチから浸水して沈没したものと考えられる。

本事故後、本件ホースパイプの船側外板の開口部は鋼板でふさがれ、また、元コックに鎖及び南京錠を取り付け、水道水の補給時以外、同コックの開閉ができないようにした。

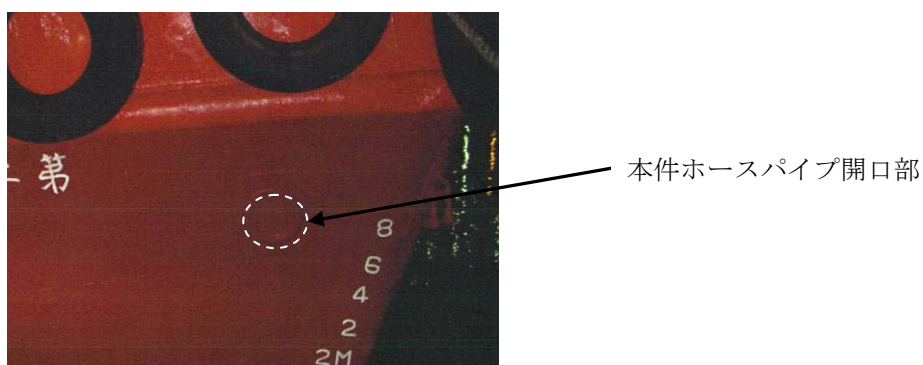
写真3 本件ホースパイプ開口部（本事故後鋼板でふさぐ）と船首喫水標との位置関係

- (1) 補給水ホースが水道管に接続されたままの状態となっていたことは、同ホースが船内に格納されなかったことによるものと考えられる。このことは、翌日水道水を補給するのでそのままの状態にしておく補給作業に早く取り掛かれると思っていた可能性があると考えられる。
- (2) 出口コックを閉めなかったことは、元コックさえ閉めていればよいと思っていた可能性があると考えられる。
- (3) 本件ホースパイプの破口箇所から海水が浸入するには、船首における喫水が満載喫水線に達していなければならず、船体が同喫水線まで沈下するには、水道水が清水タンクに流入して各清水タンクが満タンになったものと考えられ、何らかの理由によって元コックが開いた状態になったものと考えられる。
- (4) 以上のことから、補給水ホースが船内に格納されなかったこと、出口コックを閉めなかったこと及び元コックが開いた状態となったことにより、C船及びA船は沈没し、B船は転覆したものと考えられる。

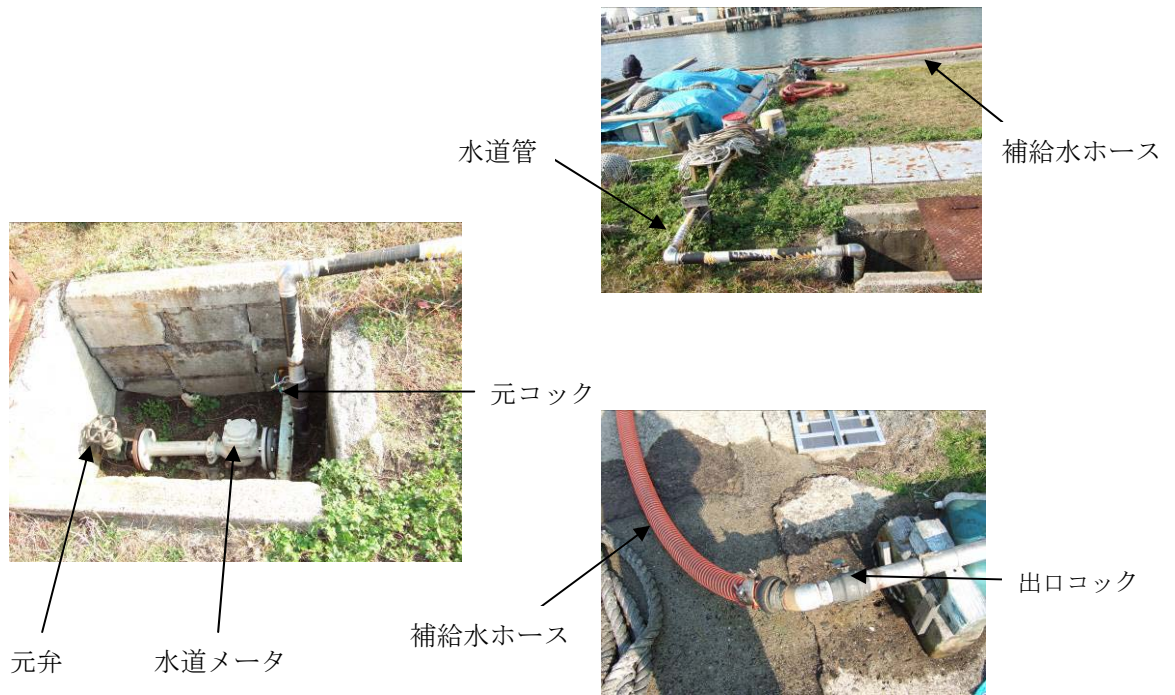
写真4 水道水の補給配管設備

水道水は、元弁、水道メータ及び元コックを経て長さ約10m外径65mmの水道管に送られ、同管は末端に出口コックが取り付けられ、C船側の補給水ホースが接続されるようになっていた。

元弁、水道メータ及び元コックは、岸壁に掘り込まれたコンクリート製の箱の中に設備され、水道管が岸壁上に配管されていた。

元コック及び出口コックを全開にすると、1時間に約40トンの水道水が送られていた。

C船への水道水の補給作業は、船長、作業員等が適宜行っていて特に決められていなかったが、同岸壁係留中は、補給水ホースを水道管に接続したままの状態としており、水道水の補給時に水道メータを見ながら元コックを開け、水道水を補給しないときは元コックを閉めるようにし、出口コックについては開けた状態としておくことが多く、本事故時も開いた状態となっていた。

- (1) 元コックが何らかの理由によって開いた状態となったことから、水道水が水道管に接続されていた補給水ホースを経て清水タンクに流入し、各タンクが満タンになったものと考えられる。
- (2) 元コックが開いた状態になったのは、何者かによって開けられた、通行中の者が元コックの設置されている掘り込み場所に落ちた際に同コックが開いたなどの可能性があると考えられるが、理由を明らかにすることはできなかった。

各船を無人とする際、補給水ホースを水道管から外して船内に格納していれば、たとえ水道管の元コックが開いた状態になっても、C船の清水タンクへ水道水が流入す

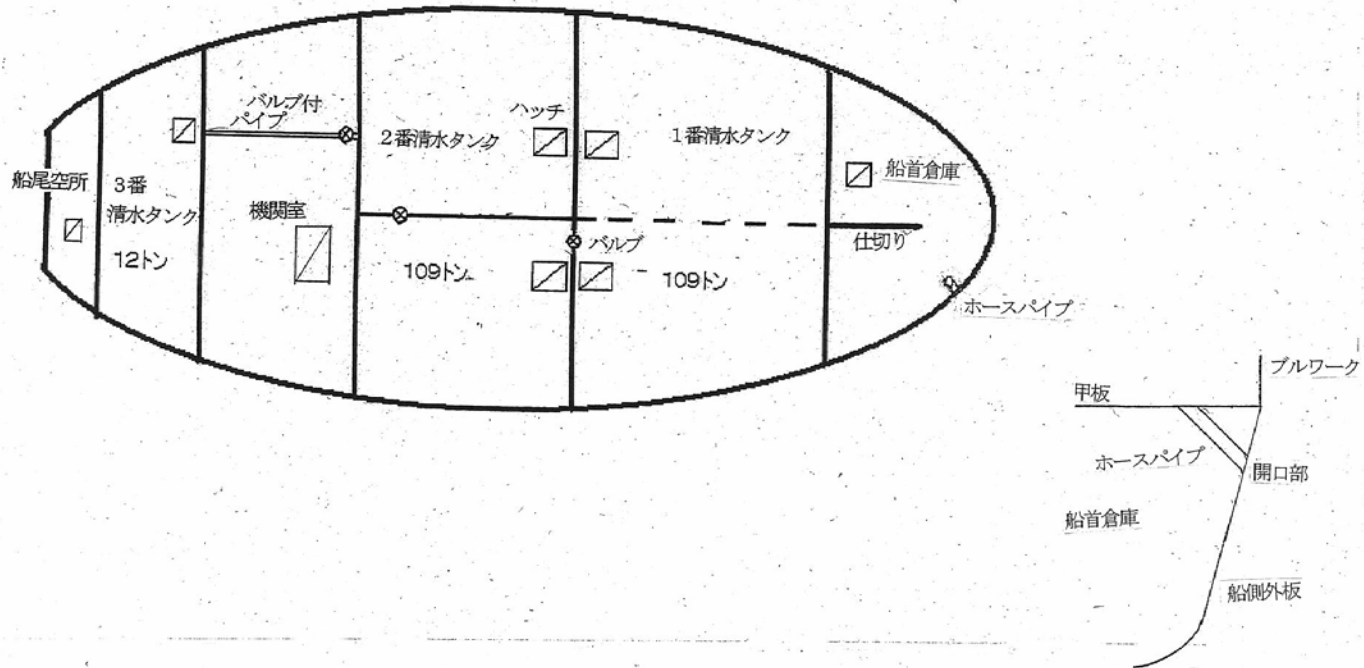
付図4 C船の清水タンク等配置概略図

甲板下には、船首側から順に、船首倉庫、1番清水タンク（容量109トン）、2番清水タンク（容量109トン）、機関室、3番清水タンク（容量12トン）及び船尾空所が配置され、また、各区画の甲板には、同区画へ出入りするためのハッチが1個設けられ、ハッチぶたが被せられていた。甲板上は、両舷側及び船尾端がブルワークで囲われ、両舷側ブルワークの船尾寄りに各舷3個の放水口が設けられ、機関室には他船へ給水するためのディーゼルエンジン駆動の清水ポンプが装備されていた。

2番清水タンクは、船体中心線において左右に仕切られ、両舷清水タンクがバルブで、また、右舷清水タンクと1番清水タンクとがバルブで、左舷清水タンクと3番清水タンクとがバルブ付パイプでそれぞれつながっており、各バルブのハンドルが甲板上に設けられていた。各清水タンクのエア抜きは、ハッチとハッチぶたとの隙間部分で行われるようになっていた。
