船舶事故調査報告書

船種船名 遊漁船 美久丸

事故種類 乗揚

発生日時 平成20年7月26日 22時15分ごろ

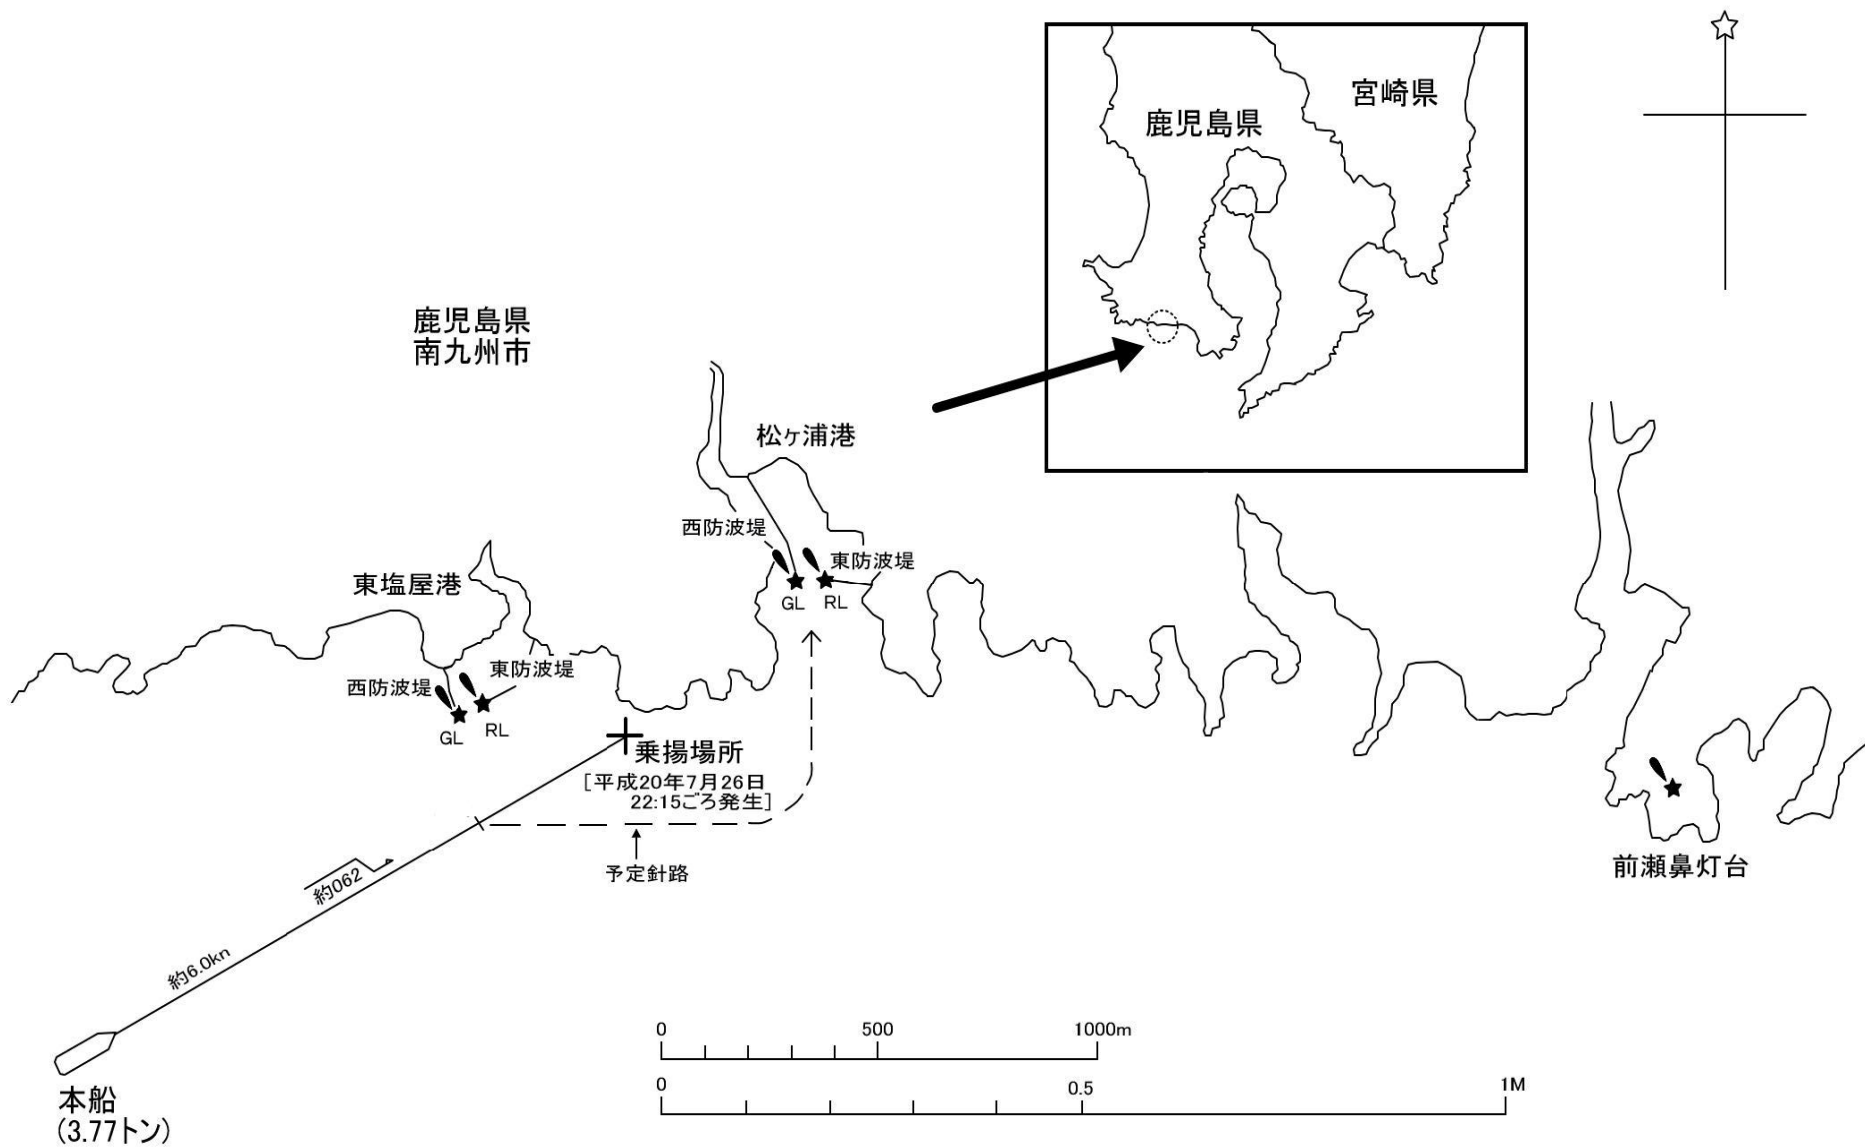
付図1 推定航行経路図

本事故の発生日時は、平成20年7月26日22時15分ごろで、発生場所は、前瀬鼻灯台から274°1.3海里(M)付近の干出岩であった。

- (1) 22時00分ごろ鹿児島県枕崎市大崎鼻南方沖合の釣り場を発進し、針路を東塩屋港と松ヶ浦港の中間付近に向く約062°に定め、約6.0knの対地速力で、転針予定場所を通過してそのまま航行し、干出岩に乗り揚げた。
- (2) 事故発生時刻は22時15分ごろ、事故発生場所は前瀬鼻灯台から

274° 1.3M付近であった。

2.1から、乗り揚げる直前に右舵一杯とし、船首が約072°を向いたとき、約6.0knの対地速力で、南九州市知覧町南岸の干出岩に乗り揚げたものと考えられる。
