船舶事故調査報告書

船種 船名 漁船 第三昇漁丸
漁船登録番号 SA3-24687
総トン数 4.9トン

船種 船名 漁船 徹栄丸
漁船登録番号 NS3-73214
総トン数 4.9トン

事故種類 衝突
発生日時 平成20年9月23日 07時48分ごろ
発生場所 福岡県福岡市博多漁港
博多港西公園下防波堤灯台から真方位143°
1,280m付近
(概位 北緯33°35.8' 東経130°23.2')

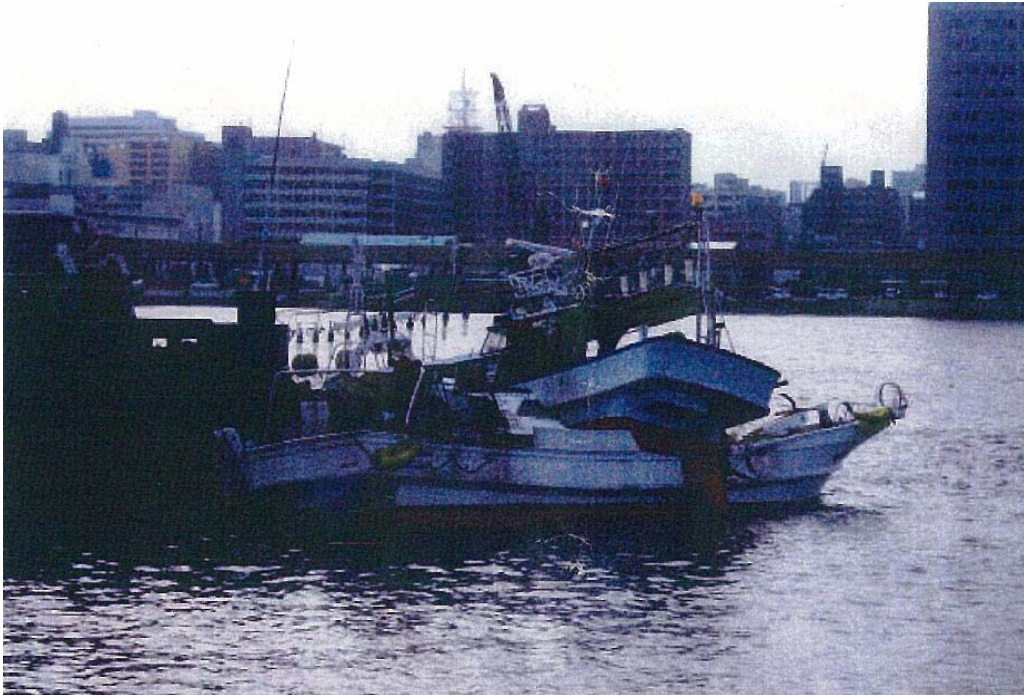
写真1 衝突後の状況

もなく、07時48分ごろA船の右舷中央部とB船の船首部が衝突し、B船がA船に乗り上げた。

なお、陸上から事故を目撃した人が海上保安庁に通報し、事故に気付いた給油船が、両船を衝突した状態のまま中央突堤に係留されていた台船にえい航したと聞いた。

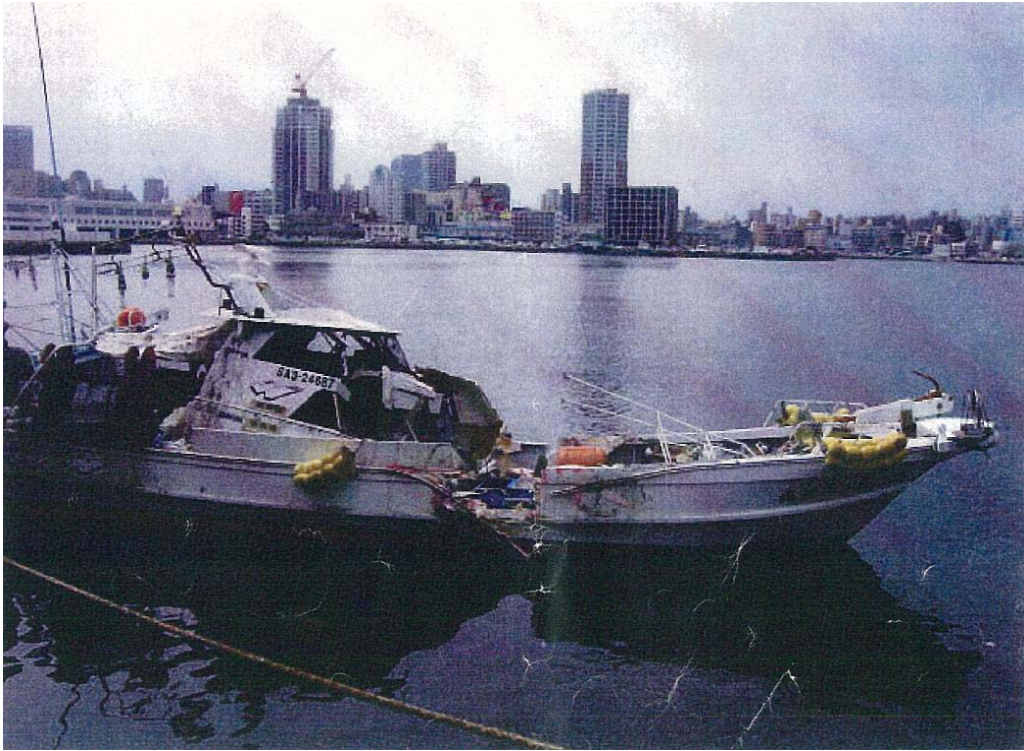
写真3 A船の損傷状況

操舵室が圧壊し、船体中央部の両舷ブルワークが約2mにわたって割れ、前部マストが倒壊した。

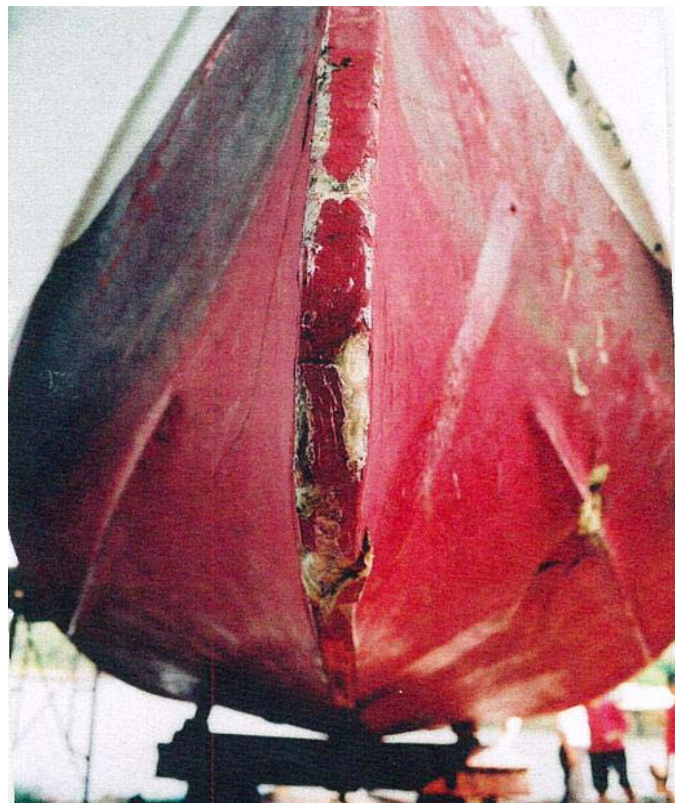
写真4 B船の損傷状況

船首部船底2箇所破口が、舵及びプロペラ翼に曲損が生じた。

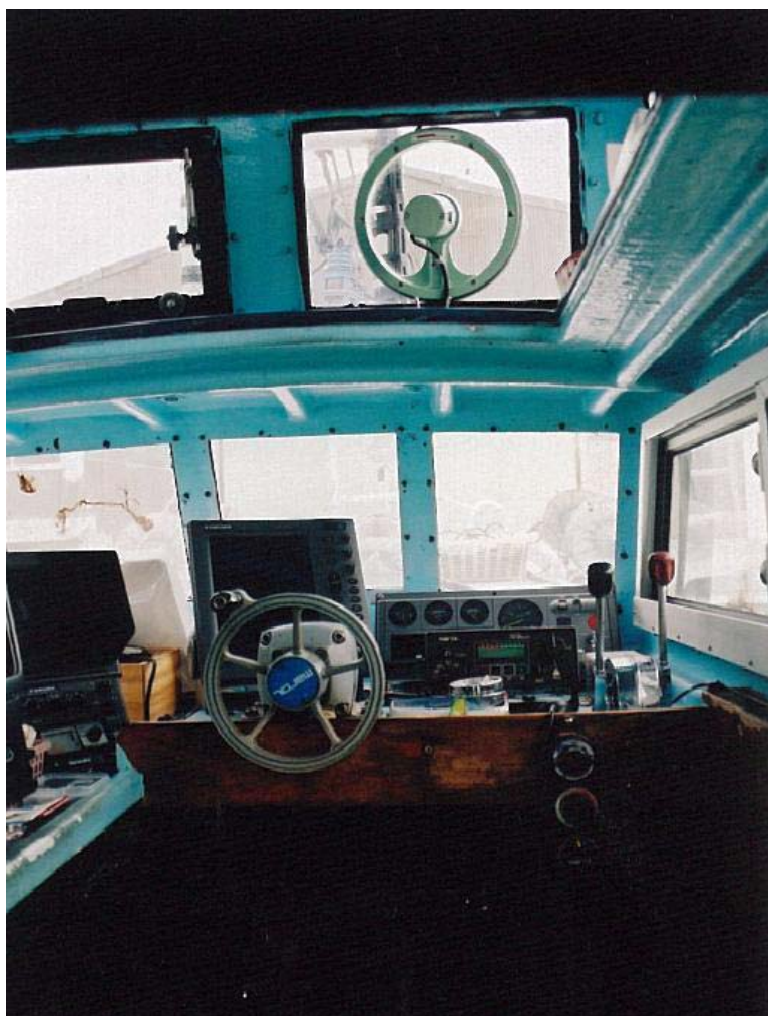
写真5 B船の操舵室の状況

操舵室からの前方の見通し状況は、操舵室には窓を2層に配置しており、航走中、下層の窓から前方を見通すと、船首浮上により前方に死角を生じるが、事故当時は、同室内を左右に渡した板に立って上層の窓から見張りを行っていたので死角はなかった。

2.5.3から、操舵室からの前方の死角はなかったものと考えられる。
