船舶事故調査報告書

船種船名 漁業取締船 はやぶさ

事故種類 乗揚

発生日時 平成21年3月17日 15時59分ごろ

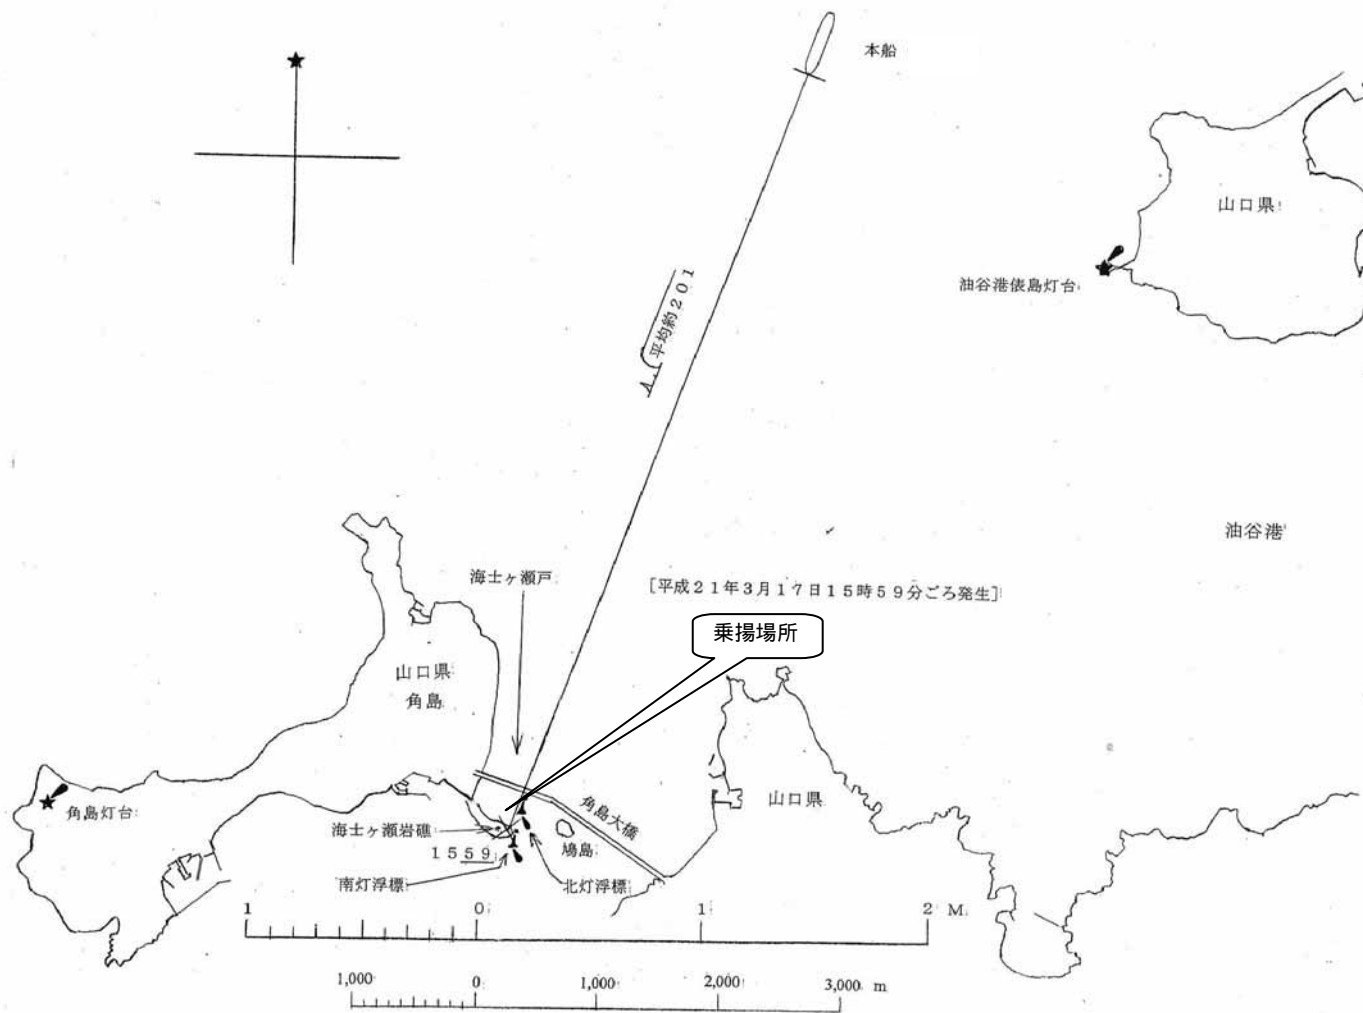
付図1 推定航行経路図

本船は、角島大橋の約400m手前で、慎重に海士ヶ瀬戸を通航するつもりで速力を約5knに減じ、同橋を通過後に前方の漁船を避けるため左に舵をとり、まもなく元の針路に戻した。その後、海士ヶ瀬戸北灯浮標（以下「北灯浮標」という。）及び海士ヶ瀬戸南灯浮標（以下「南灯浮標」という。）を左舷側に見て通航すれば無難に海士ヶ瀬戸を通過できると思い、両灯浮標を左舷に見る態勢で続航中、乗り揚がる直前に横を見たところ海底が見え、15時59分ごろ角島灯台から092°3,700m付近において、浅瀬に乗り揚げ、そのまま乗り切った。

本船は、平成21年3月17日15時40分ごろ、油谷港俵島灯台から303°1.6M付近で、針路を約205°として海士ヶ瀬戸に向かい、約201°の針路及び約12knの速力で、海士ヶ瀬戸中央部に向かって航行し、角島大橋の約400m手前で速力を約5knに減じ、北灯浮標及び南灯浮標を左舷側に見て通航する態勢で、同瀬戸中央部の海士ヶ瀬岩礁の存在に気付かず、同岩礁に向け航行して乗り揚げた。

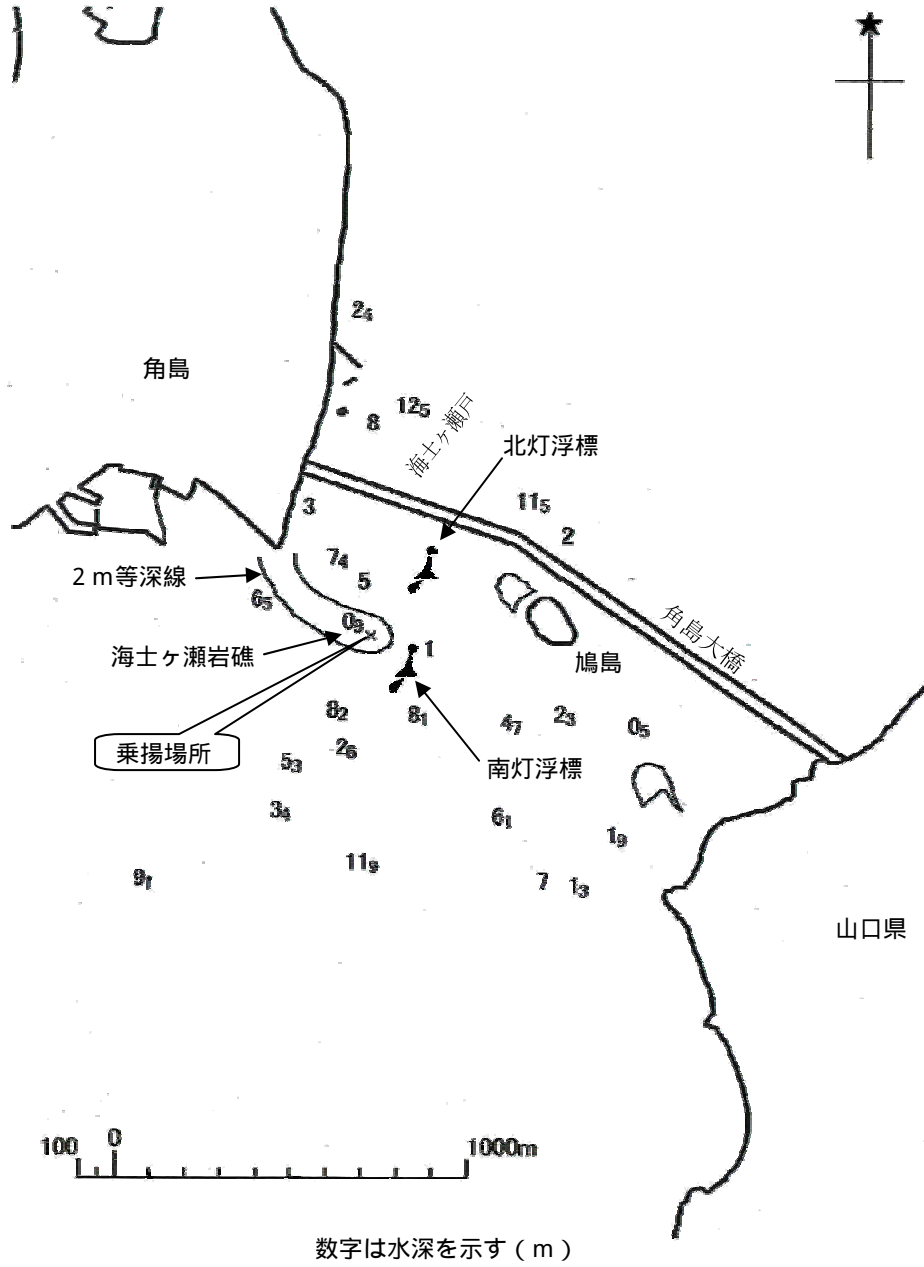
付図2 海士ヶ瀬戸概略図

付近海域の状況は、角島東岸から約400m沖の角島大橋南側約160mのところに北灯浮標が、その南方約300mのところに南灯浮標がそれぞれ設置されていて、両灯浮標東側の鳩島周辺に浅海域があり、両灯浮標西側には、水深2m未満の水域が幅約120mで、角島南東端から南灯浮標方向に約400m伸びていて、両灯浮標を結ぶ線と水深2m未満の水域東端との距離は、約70mである。

水深2m未満の水域内の、海士ヶ瀬戸中央部に当たる、南灯浮標から約200m北西方に、水深0.9mの浅瀬（以下「海士ヶ瀬岩礁」という。）が存在している。

(3) 船長は、海士ヶ瀬戸を通る針路を選定した際、同瀬戸は北、南両灯浮標を結ぶ線から水深2m未満の水域まで約70mあり、通航は可能であったことから、海図を精査して浅瀬の存在や可航幅を確認することで、本事故の発生が防止できた可能性があると考えられる。

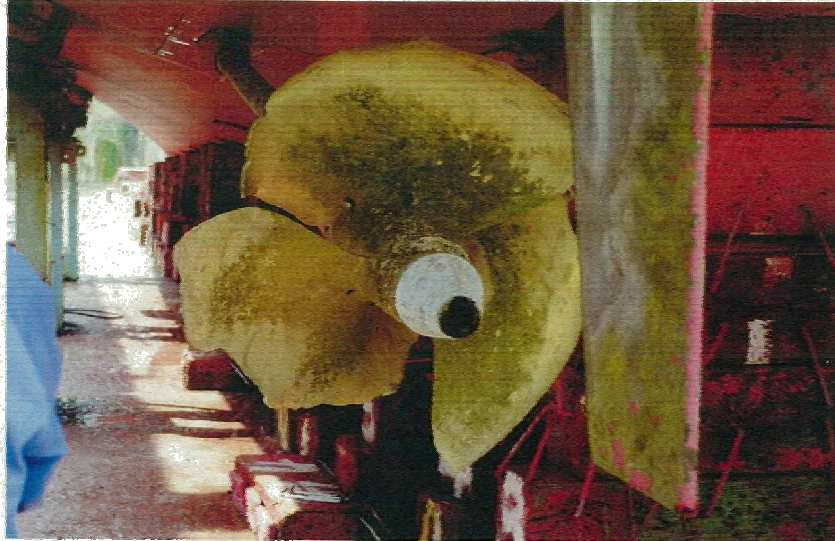
(1) 左舷プロペラ

船長の口述によれば、本船は、機関士による潜水調査や、船体・機関の状況確認を行った結果、両プロペラの翼先端部に損傷を生じたが、左舷側の推進装置による低速での自力航行が可能な状況であったので、電話連絡により関係機関に通報した後、17時17分ごろ、抜錨して下関に向かった。

造船所のプロペラ検査成績表及び損傷図並びに損傷写真によれば、両舷プロペラの翼先端部に、欠損及び亀裂等の損傷を生じた。
