# 船舶事故調査報告書

船種 船名 漁船 第五十一高砂丸

事故種類 乗組員死亡

発生日時 平成20年11月5日 17時50分ごろ

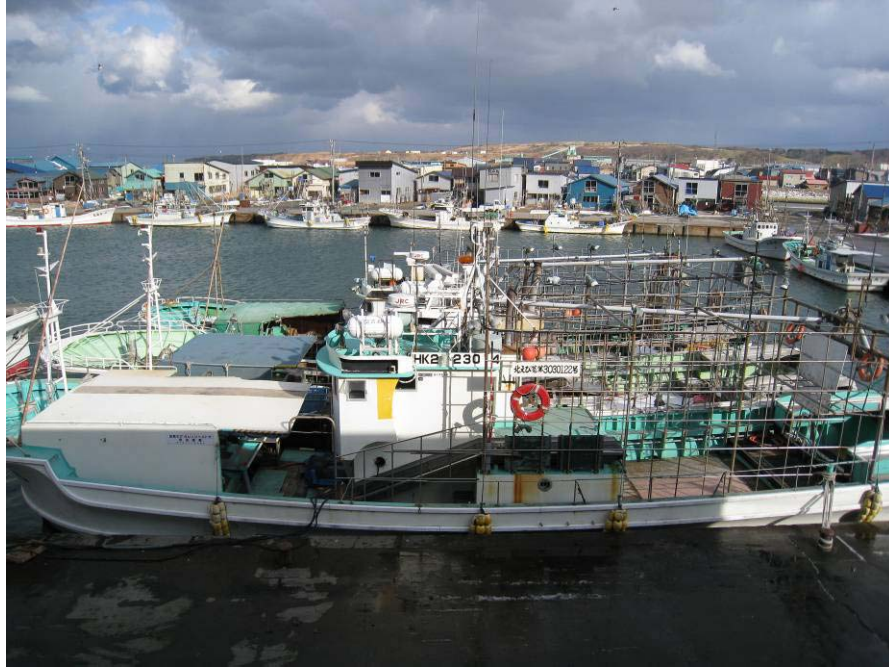
写真1 本船の左舷中央部の状況

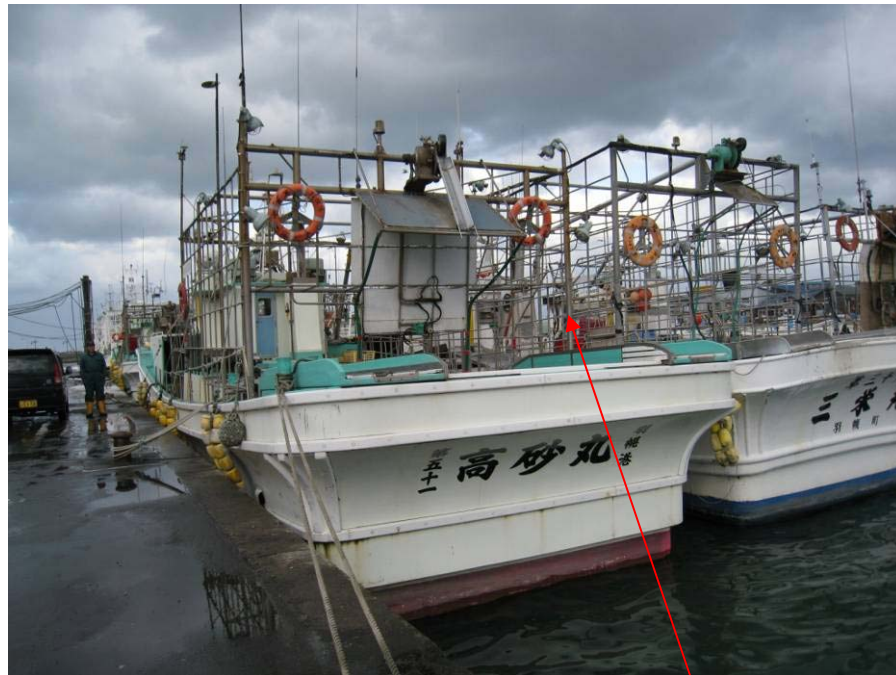
本船の船尾甲板ブルワークは二段構造になっており、船側に沿って甲板上70cmの高さで幅30cmの通路として利用される段差が設けられ、同通路内側に櫓が、同通路外側に高さ40cm幅20cmのブルワークがさらに設けられていた。ブルワーク最頂部に高さ50cmのステンレス製支柱が設けられ、各支柱間にロープが張られて手すりを形成していた。

写真2 本船の左舷船尾の状況

本船においては、事故後、ブルワーク上のステンレス棒を20cm程高くした。

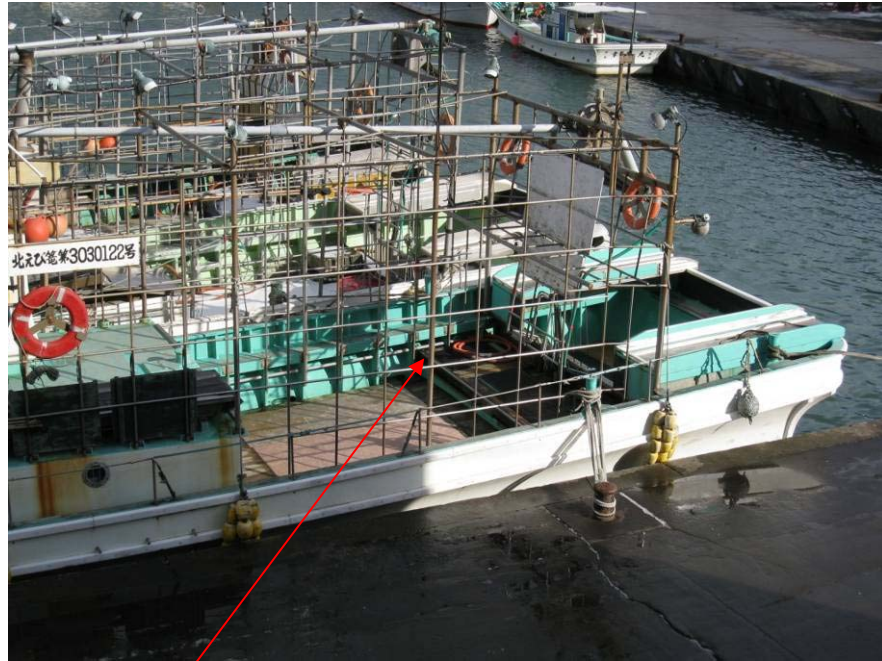
えびかご漁に従事するため操舵室後方から船尾甲板前部にかけて、ブルワーク内側にえびかごを高く積み上げても船外に落ちないように、ステンレス製の支柱で「<sup>やぐら</sup>櫓」が設けられていた。

写真3 船尾甲板の櫓の状況

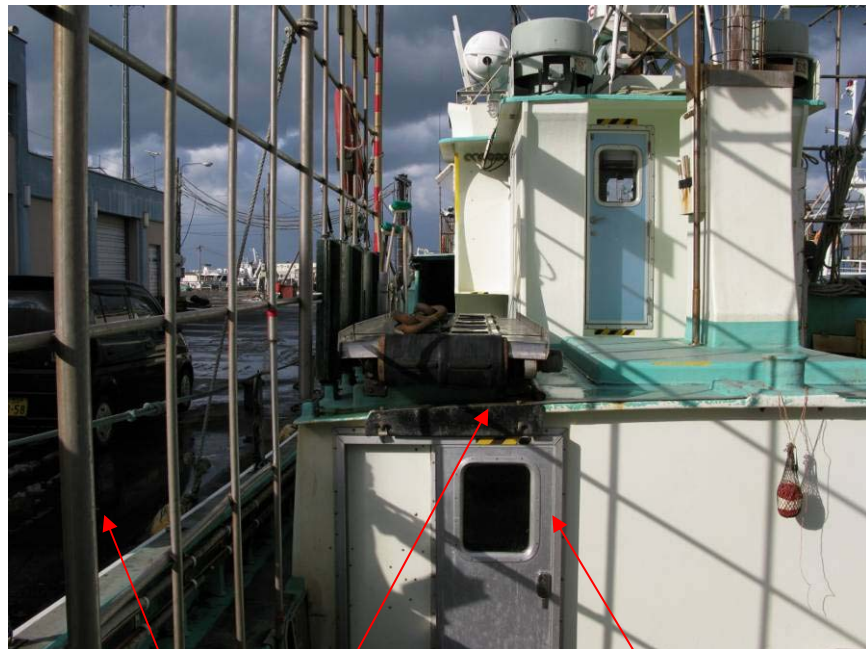
船体中央部に操舵室及び船員室が、その左舷側にえびかごを船尾甲板前部に運搬するためのベルトコンベアが、船首甲板に魚倉及び漁獲物の選別台がそれぞれ設けられていた。船員室後部に出入口が両舷に設けられ、左舷側の出入口上部がベルトコンベアの船尾側末端となっていた。同左舷側出入口付近の櫓は横はりが1本なく、高さ128cmの開口部が設けられ、人の出入りができるようになっていた。

写真4 ベルトコンベア、錘及び櫓の状況

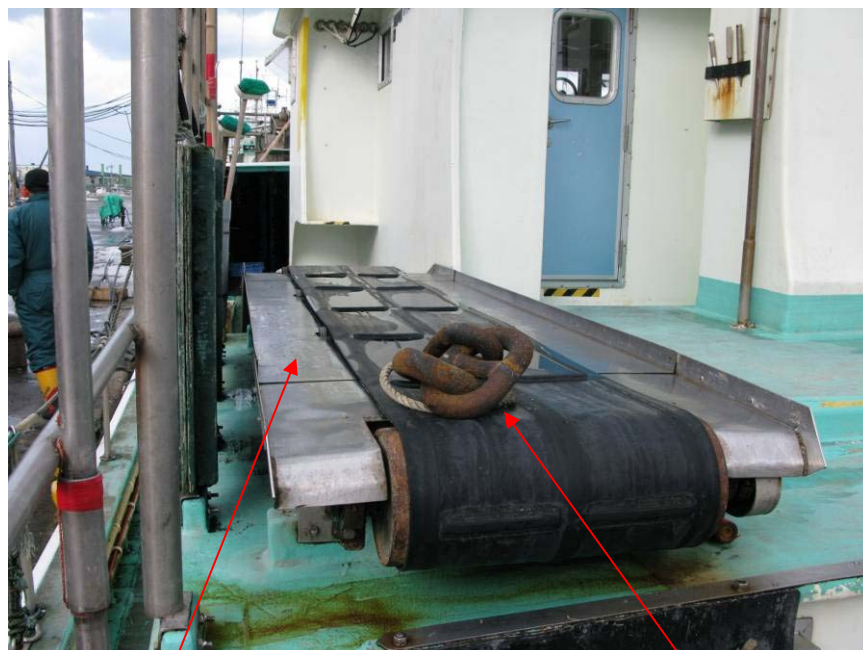
船長の口述によれば、本船では、1つの幹縄に400個のかごをつなぎ止め、その両端に、古いアンカーチェーンを再利用した重さ約10kgの錘各1個を付けて沈めている。引き揚げるときは、浮標（ボンデン）を右舷船首甲板から引き揚げ、えびかごの漁獲物を振るい落とした後、えびかご及び錘は、ベルトコンベアに乗せられて船尾甲板前部へ運搬されたうえ、かご積み作業を担当する甲板員により、えびかごは櫓内に積み上げられ、一方、その錘は櫓の外の左舷側通路へ取り出された後、次のえびかご投入に備え、甲板員Aにより同通路を通過して船尾甲板後部まで運搬されていた。

写真5 ベルトコンベア及び錘の状況

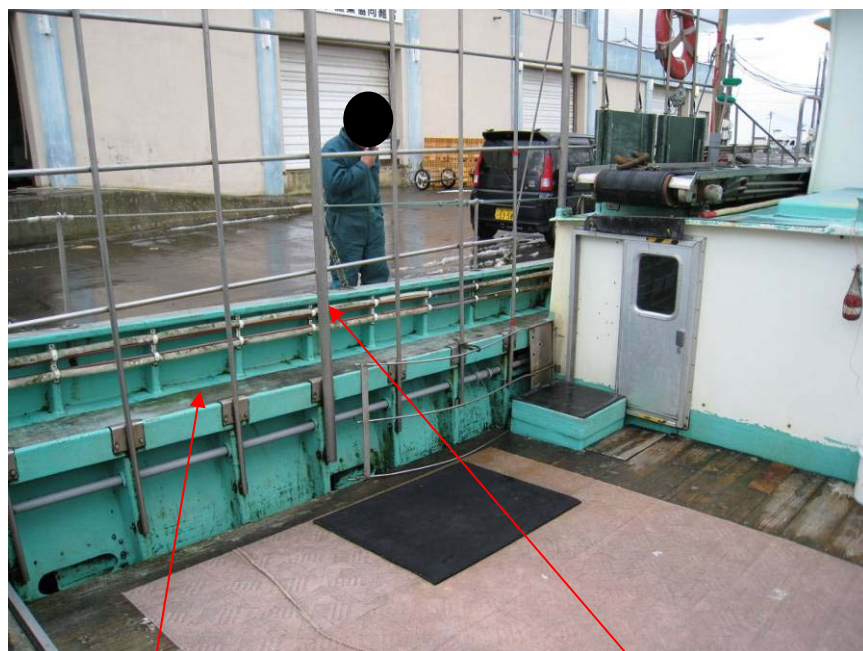
船長及び機関長の口述によれば、船尾甲板前部の櫓のうち、後部は櫓までの高さ、前部はベルトコンベア付近の高さまでえびかごが積み重ねられ、船員室出入口付近は空いている状態であった。本船の周囲は暗かったが、周囲約20mの範囲までは作業灯の灯りが届いた。えびかご漁の漁期は、3月1日から11月30日までで、本船を含め6隻で操業していた。

写真6 船尾甲板前部及び櫓の状況

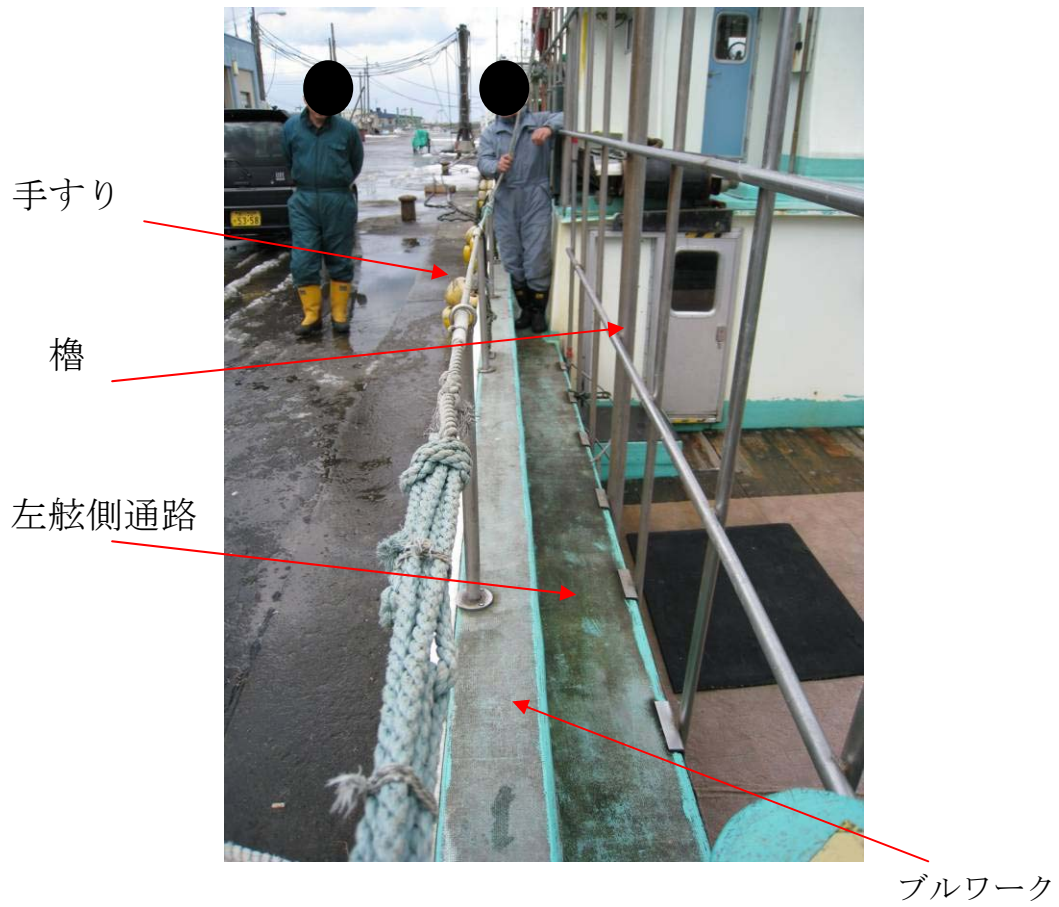
船尾甲板前部の櫓内にえびかごが高く積み上げられた状況で、乗組員が船尾甲板後部へ向かう場合は、両舷側のブルワークと櫓間の幅30cmの通路を通るのが唯一の方法で、航海中や操業中に船尾甲板へ行くために同通路を通ることは度々あった。

左舷側通路は、当時、雨が降っていたが、滑り止めを施しており、ふだんから操業中は、水で洗われているところでもあることから、滑りやすいということはないと船長は思っていた。

写真7 左舷側通路の状況

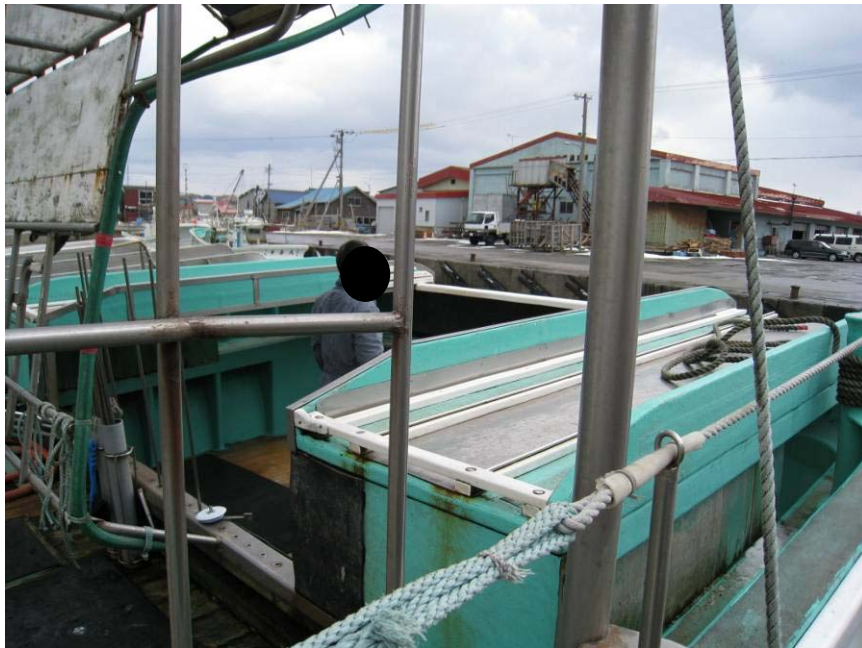
写真8 機関長の瀬縄の巻き取り作業位置

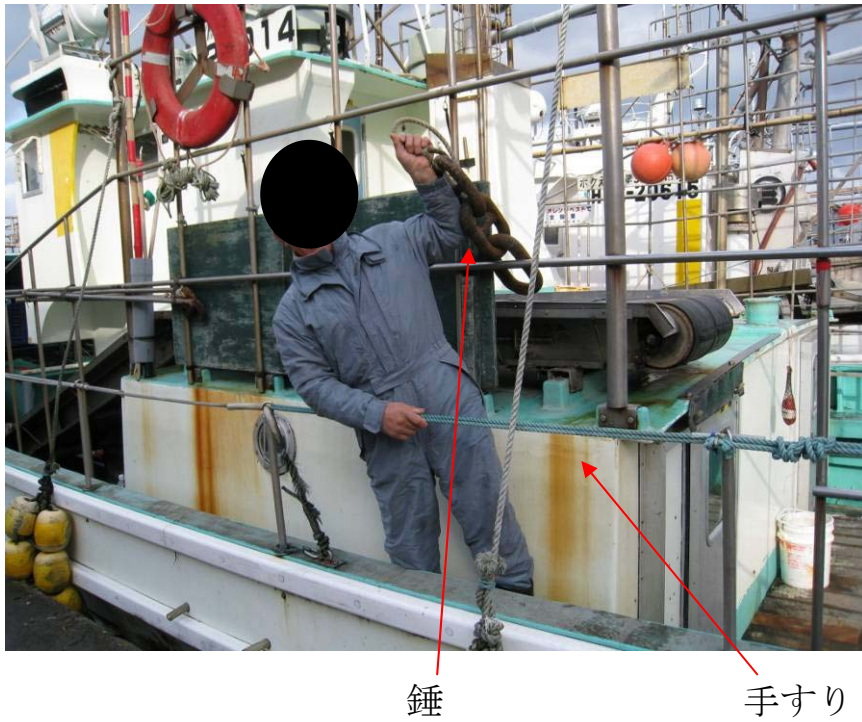
2.1及び2.5.5から、甲板員Aが海中に転落する状況を目撃した乗組員はおらず、第一発見者である機関長が、「ガチャ」という鎖の音とともに「あー」という叫び声を2回聞いた直後に正船尾方約15mの海面上に、作業灯に照らされ、首を海中から出して叫んでいる甲板員Aの姿を目撃したものと考えられる。また、錘1個がなくなっていたことから、甲板員Aは、櫓の外の左舷側通路からベルトコンベア上の

写真9 錘を櫓越しに取り出す状況

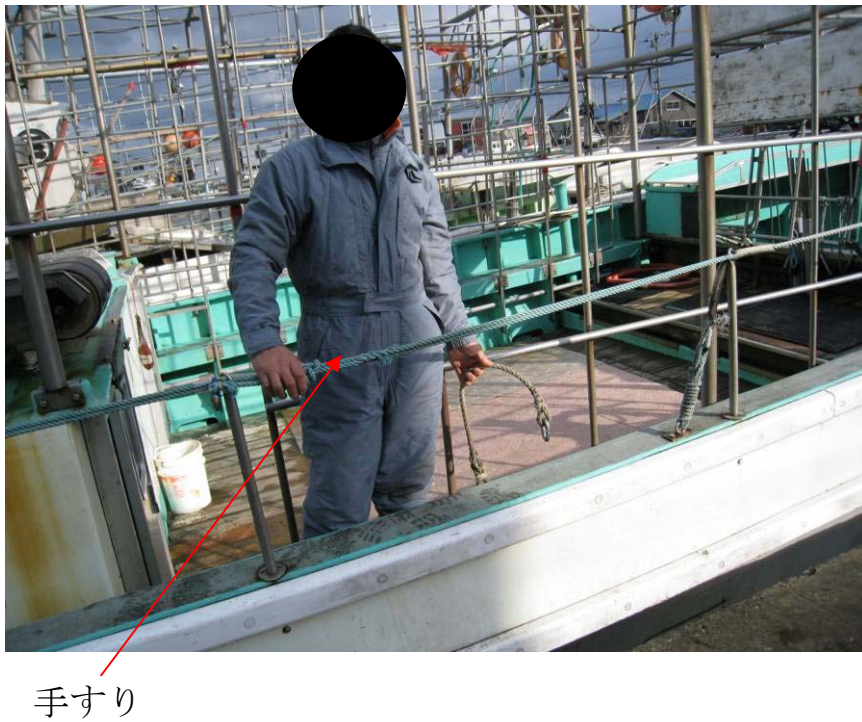
錘を櫓越しに取り出す際に、錘ごと船外に転落したか、又は、左舷側通路を通過して錘を船尾甲板後部へ運ぶ際に、錘ごと船外に転落した可能性が考えられる。

写真10 錘を船尾甲板へ運ぶ状況

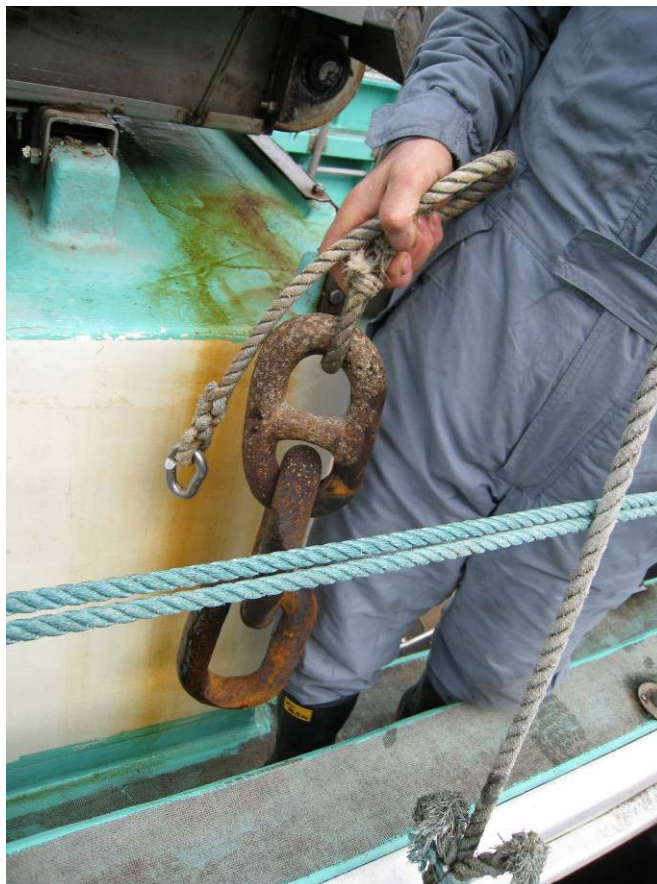
船長の口述によれば、錘は、以前他船で使用されていた長さ太さが異なるアンカーチェーンのリンクを数個組み合わせたもので、リンクを10個くらい組み合わ

せたものもあるが、3～4個がほとんどであった。重さは約10kgになるように組み合わせていた。錘を10個以上保有し、これらの錘を使用していた。当時、甲板員Aが運んでいた錘がどのようなものかは分からない。

写真 1 1 アンカーチェーンを利用した錘
