船舶事故調査報告書

船種船名 遊漁船 第三十八錦星丸
船舶番号 200-26022 北海道
総トン数 7.3 トン

船種船名 モーターボート Hammer HeadⅢ
船舶番号 200-33968 北海道
総トン数 5トン未満（長さ6.92m）

事故種類 衝突
発生日時 平成20年11月23日 13時00分ごろ
発生場所 北海道苫小牧港西方沖
苫小牧灯台から真方位217° 2.8海里付近
(概位 北緯42°35.0′ 東経141°31.8′)

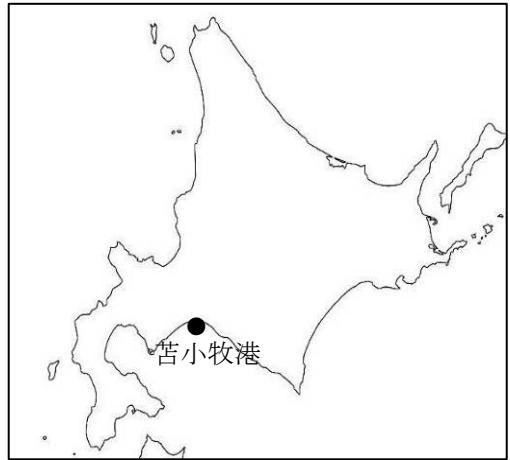
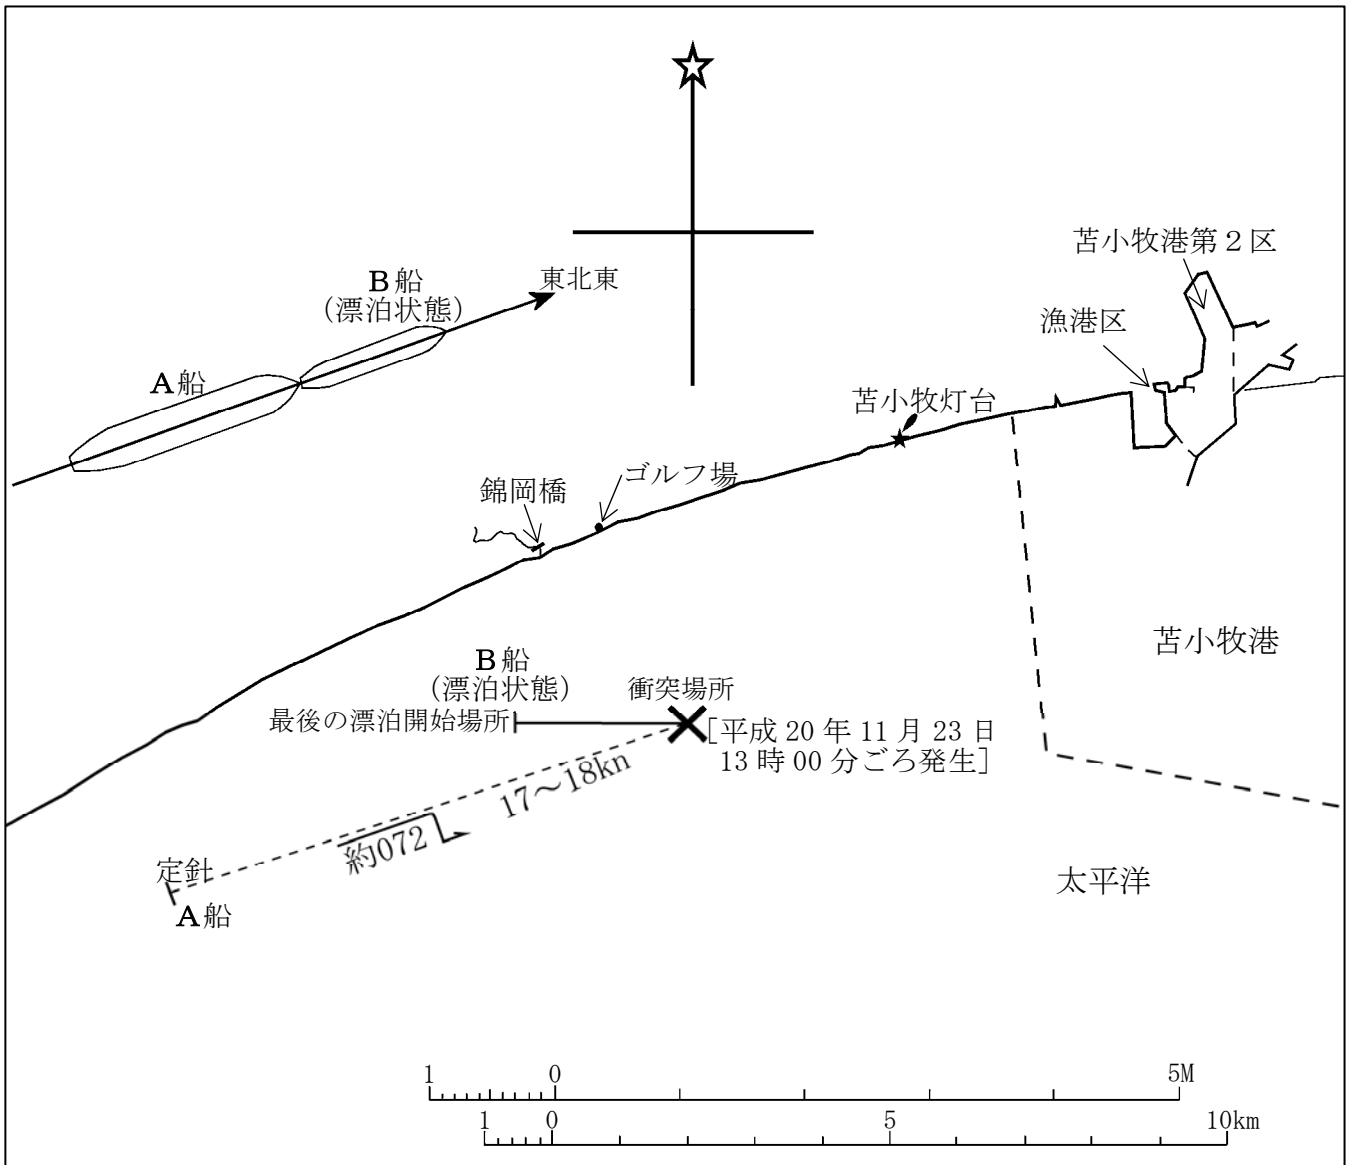
付図1 推定航行経路図

舵輪後方に立ち、手動操舵によって操船に当たり、GPSプロッターを作動させ、1.5Mレンジとしたレーダー及び目視による見張りを行って定置網が設置された水域を約7ノット(kn)（対地速力、以下同じ。）の速力でいったん沖に向けて南下し、12時45分ごろ、苫小牧灯台から約240°（真方位、以下同じ。）7M付近で、苫小牧港第2区の方向を確認して針路を約071°に定めて自動操舵とし、17～18knの速力で航行した。

船長Aは、その後、苫小牧港第2区港内にいた知り合いの漁船から無線で呼び出され、陸岸寄りの水域で魚釣りを行っている遊漁船を探すことを頼まれたので操舵室中央から左舷側に移動し、同室左舷天井に設置した無線で連絡することや左舷側の陸岸寄りの水域を見て遊漁船を探すことに気を取られ、左舷方に視線を向けて航行中、左舷方200m付近にその船舶を認め、そのことを無線で港内の知り合いの漁船に連絡していたところ、13時00分ごろA船の船首部がB船の船尾中央部少し左舷側に衝突した。

本事故の発生日時は、平成20年11月23日13時00分ごろで、発生場所は、苫小牧灯台から217° 2.8M付近であった。

A船は、12時45分ごろ、苫小牧灯台から約240°7M付近で、針路をほぼ苫小牧港第2区に向く約071°に定めて自動操舵とし、風潮流を左舷側から受け

て約072°の対地針路*2、17～18knの速力で航行中、一方、B船は、本事故発生場所付近において、船首を東北東に向け、機関を中立運転とし、約1.0knの潮流により東方に流されながら漂泊中、両船が衝突した。

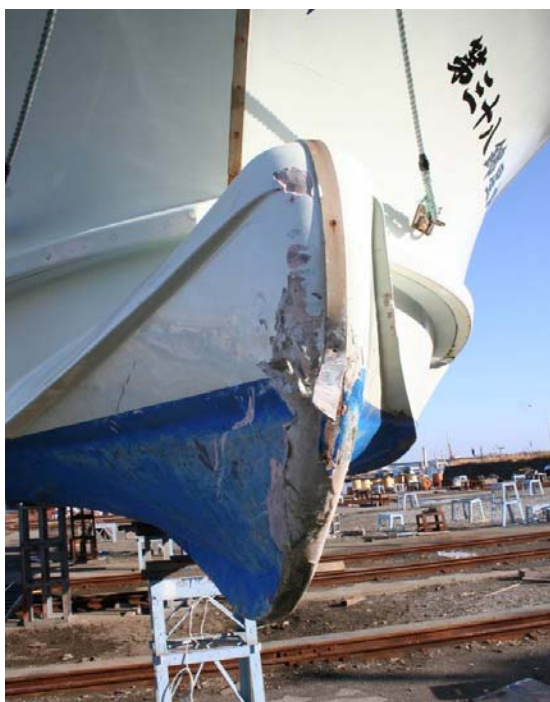
写真1 A船の損傷状況（船首）

船首船底付近のステム^{*1}に損傷が生じた。

(写真1 A船の損傷状況(船首) 参照)

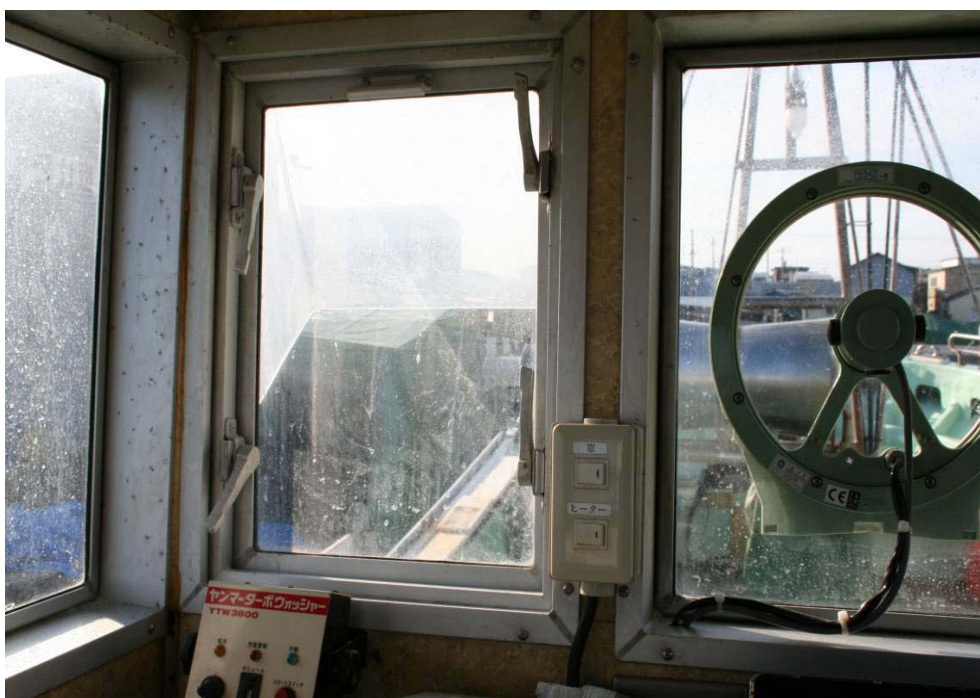
写真2 A船の船首方の見通し状況

船長 A の口述によれば、航行中の船首浮上や左舷船首の揚網用ドラム及び窓枠などによって生じた死角を、いつもは身体の移動、減速及び船首を振るなどして解消していた。

(写真 2 A 船の船首方の見通し状況 参照)

船長Aは、操舵室内左舷寄りに備えた無線機の前に立ち、港内にいた知り合いの漁船と無線連絡を行うことや左舷方を見て遊漁船を探すことに気を取られ、船首を振るなり、左舷寄りの位置から体を移動するなどの船首方の死角を解消する見張りを行っていなかったため、漂泊状態のB船に気付かず、同船に向けて航行した。

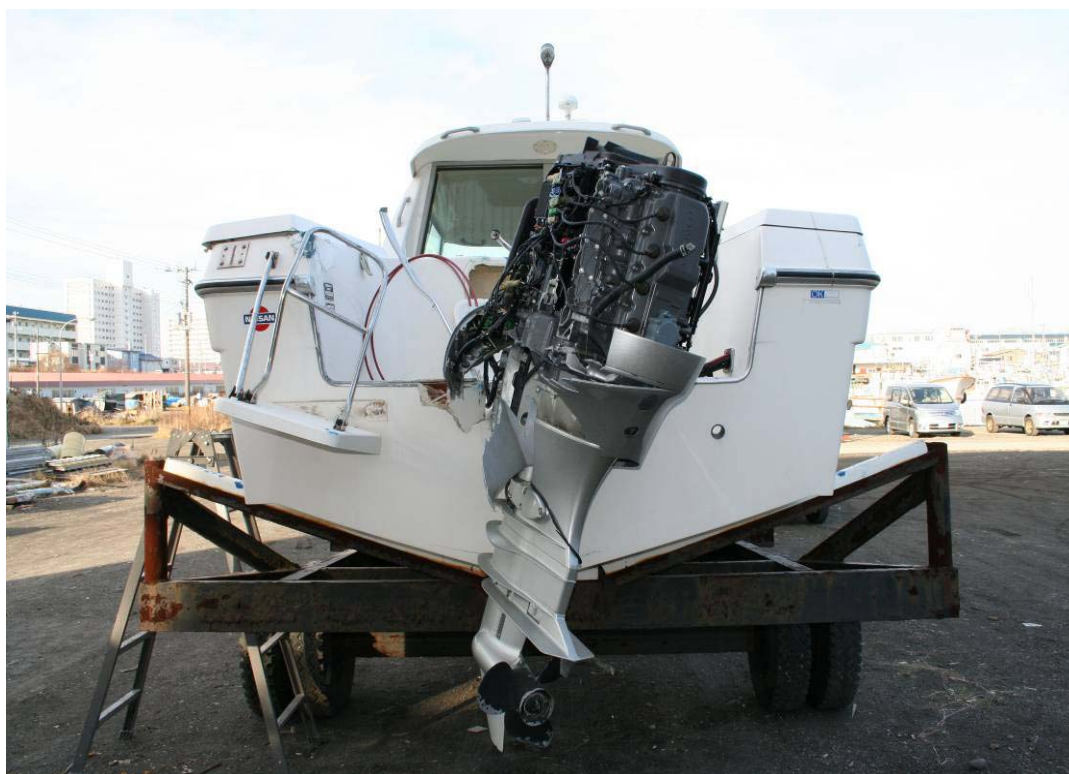
写真3 B船の損傷状況（船尾及び船外機）

船尾外板に破口及びき裂並びに船外機が全損した。

(写真3 B船の損傷状況(船尾及び船外機) 参照)

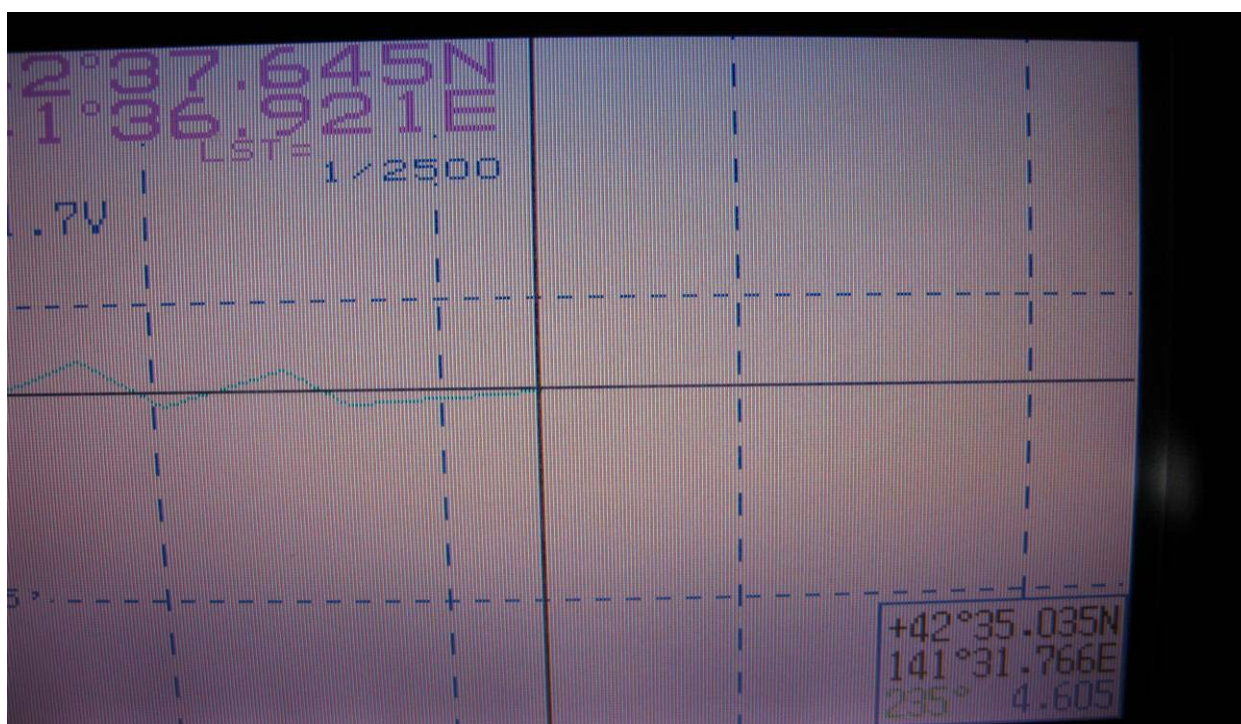
写真4 B船搭載のGPSプロッターの記録
(衝突場所付近)

船長Bの口述及びB船搭載のGPSプロッターの記録によれば、事故現場付近の海域には、流向約090°の潮流があり、B船は同方向に圧流されていた。

(写真4 B船搭載のGPSプロッターの記録(衝突場所付近) 参照)
