船舶事故調査報告書

船種船名 旅客船 サイプリア宗谷

事故種類 衝突（岸壁）

発生日時 平成20年11月20日 10時38分ごろ

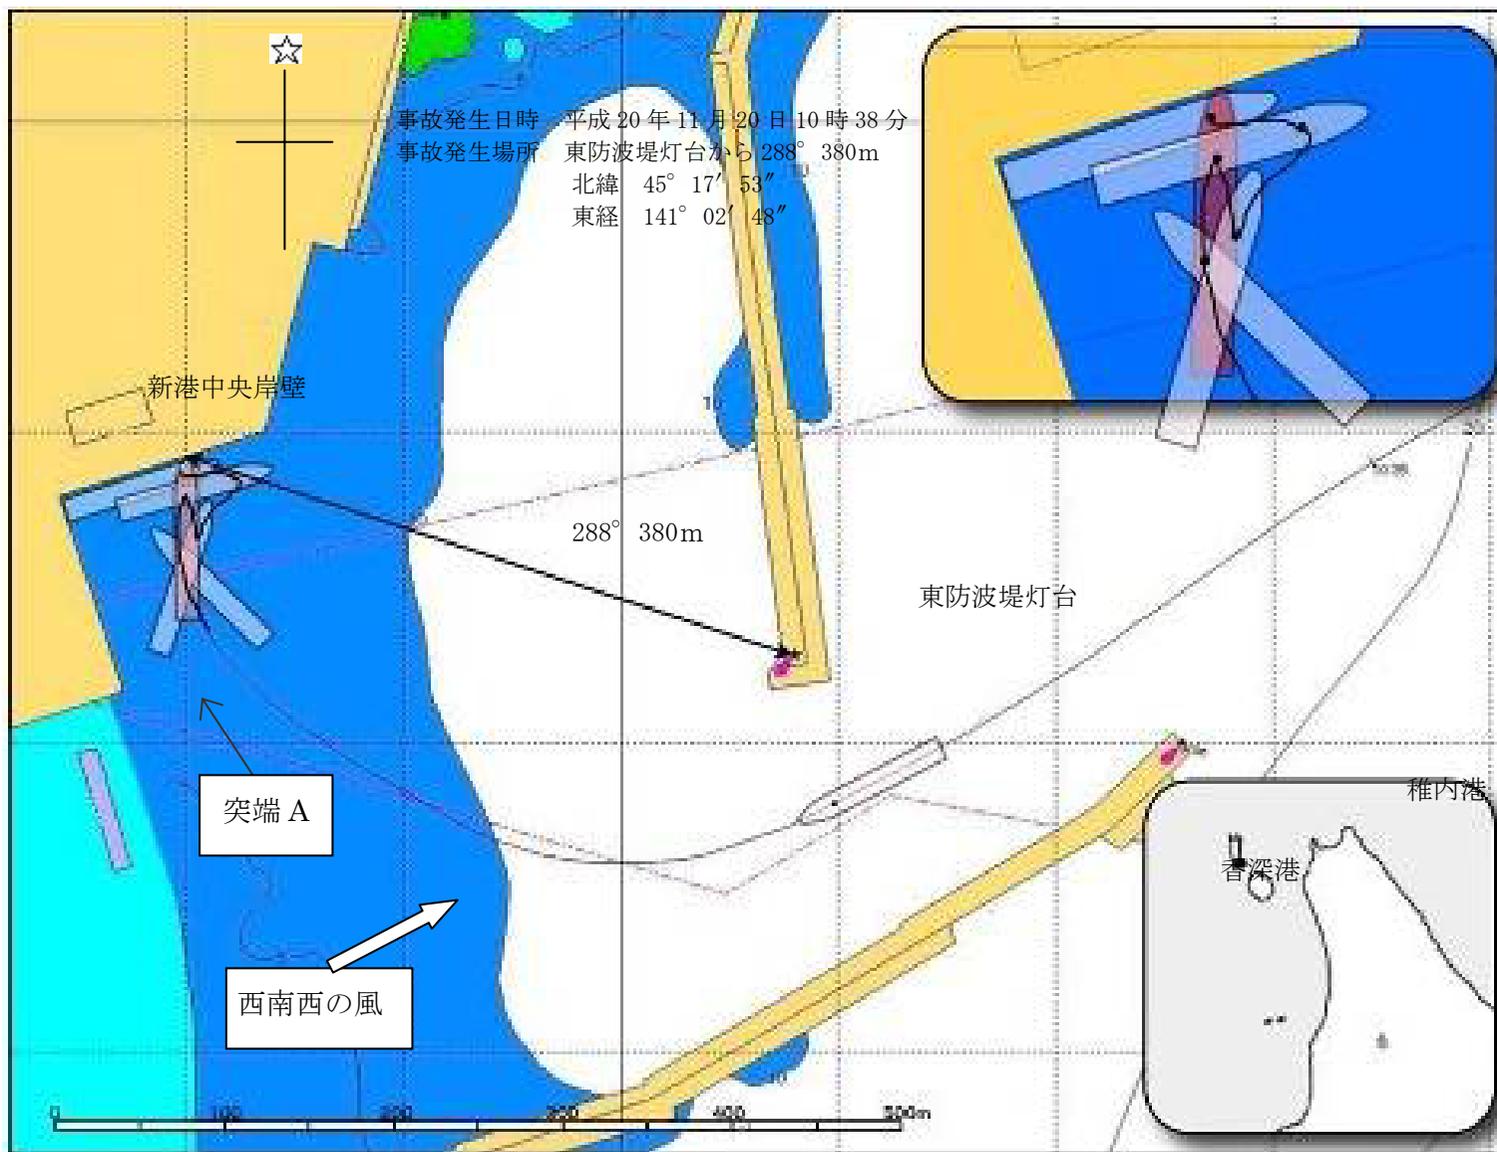
付図1 推定航行経路図

2.1から、本船は、10時36分ごろ、東防波堤灯台を右舷正横に見て、針路243.4°、速力13.1knで通過し、10時37分ごろ、突端Aの約100m手前を、針路約290°、速力約9knで航行し、突端Aに本船船橋が並航したときは、針路約330°、速力約5.5knであり、右回頭しながら新港中央岸壁に接近して衝突したものと推定される。

(1) 船長は、東防波堤灯台を右舷正横に見て通過したとき、船首を突端Aに向けるよう、右舵15°をとったが、西南西の風により、本船が右舷方に圧流されないよう舵角を調整しながら航行したものと考えられる。しかし、本船は、右舷方に圧流されたため、通常より西寄りの針路で航行した。

- (1) 本船は、新港中央岸壁に着岸する際、西南西の強風を受け、右舷側への圧流を防止しようとして舵角を調整しながら航行したことから、突端Aに船橋が並航したとき、通常より進入角度及び速力が大きくなり、新港中央岸壁に斜航して接近した。
- (2) 本船は、着岸に際し、船長が、船橋左舷側に立って操船し、本船の位置、針路及び速力並びに風向及び風速を目視のみで確認しており、吹雪により新港中央岸壁が見えなかったこと、また、本船の位置、針路、速力、障害物、気象状況等について、乗組員に随時の報告を行わず、さらに、乗組員も報告を行わなかったことから、突端Aに船橋が並航したとき、通常より進入角度及び速力が大きいことに気付かなかった。

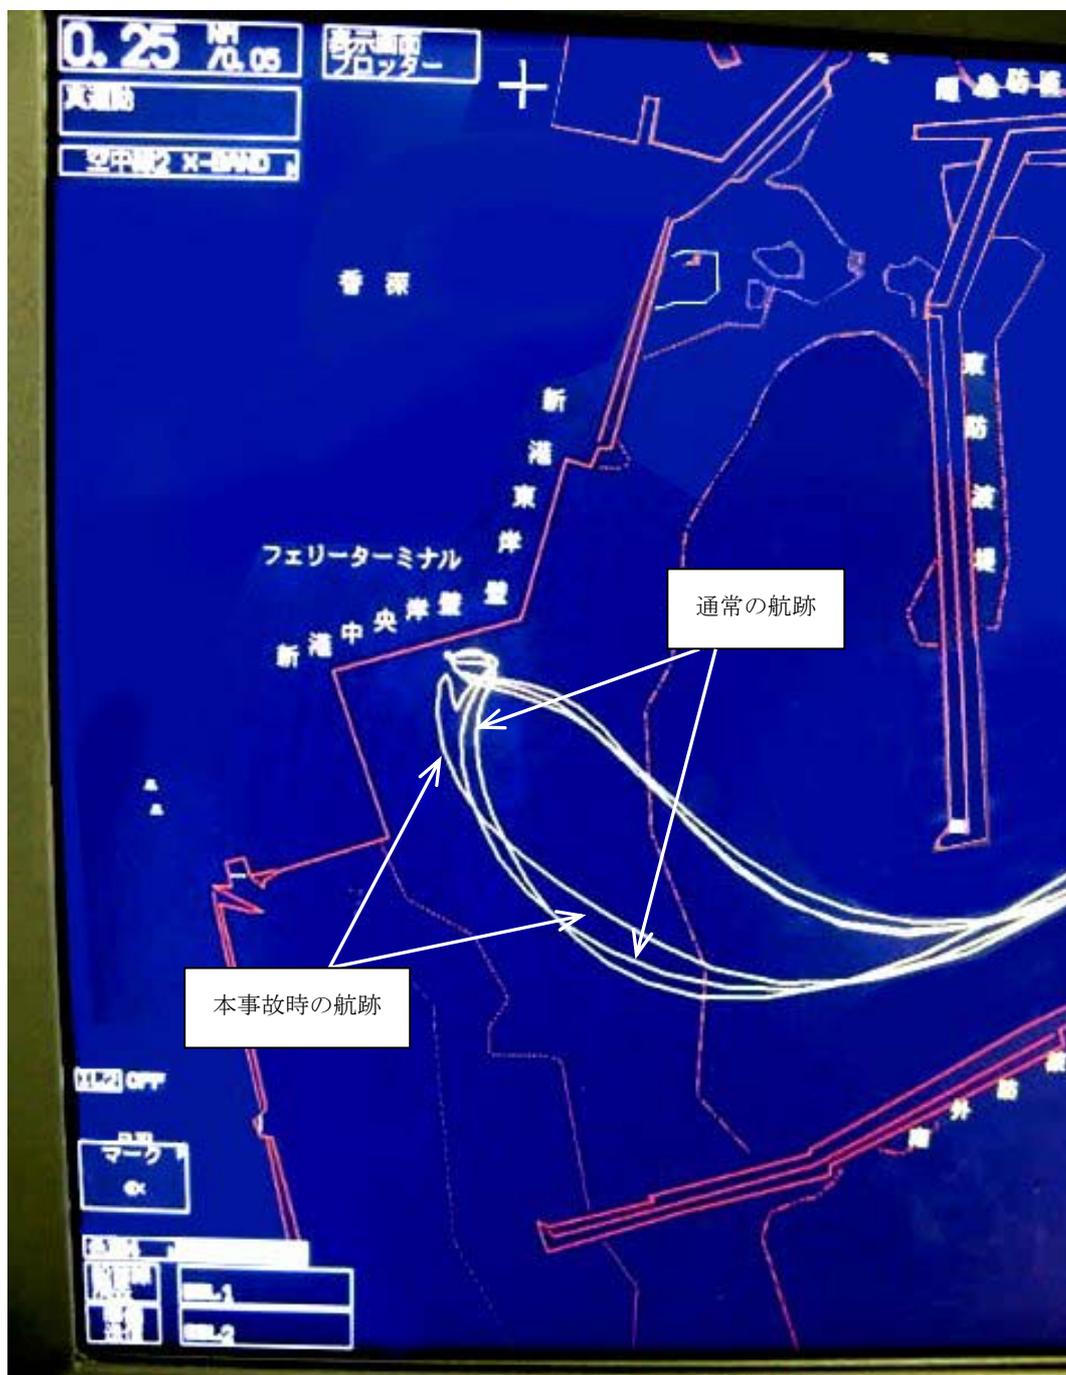
付図3 レーダー航跡記録

本船は、香深港港口中央付近を針路約250°で通過し、右回頭しながら、本船船橋が突端Aに並航したとき、針路は約330°、速力は約5.5knであり、その後右回頭を続けて、新港中央岸壁に対して約70°の角度で接近した。

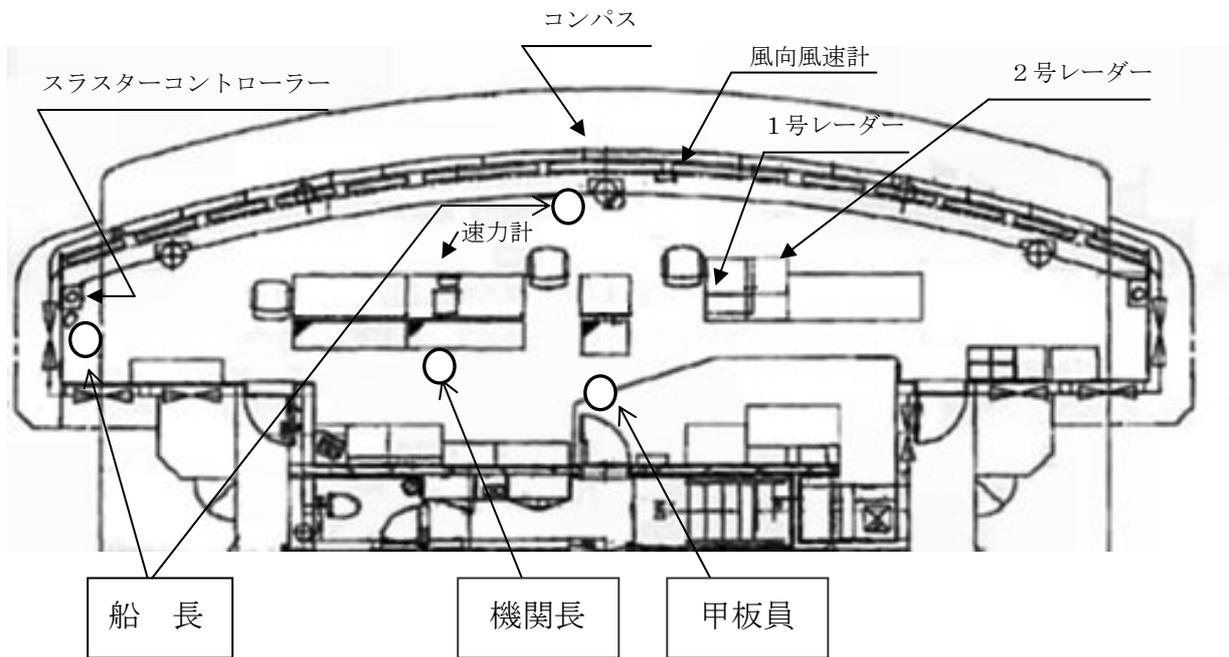
付図4 操舵室内配置図

船橋にはGPSプロッター、レーダー2台及び風向風速計が装備されていたが、船長が着岸のために左舷側に移動すると、航海計器を監視することは困難であった。

船長の口述によれば、港口を通過し、着岸のため船橋の左舷側に移動した後は、航海計器、レーダー等により本船の位置、針路、速力、障害物、気象状況等を確認しなかった。また、船長を補佐していた機関長及び甲板員は、船長に本船の位置、針路、速力、障害物、気象状況等を報告せず、船長が指示して報告させることもなかった。甲板員はレーダー操作が未熟であった。

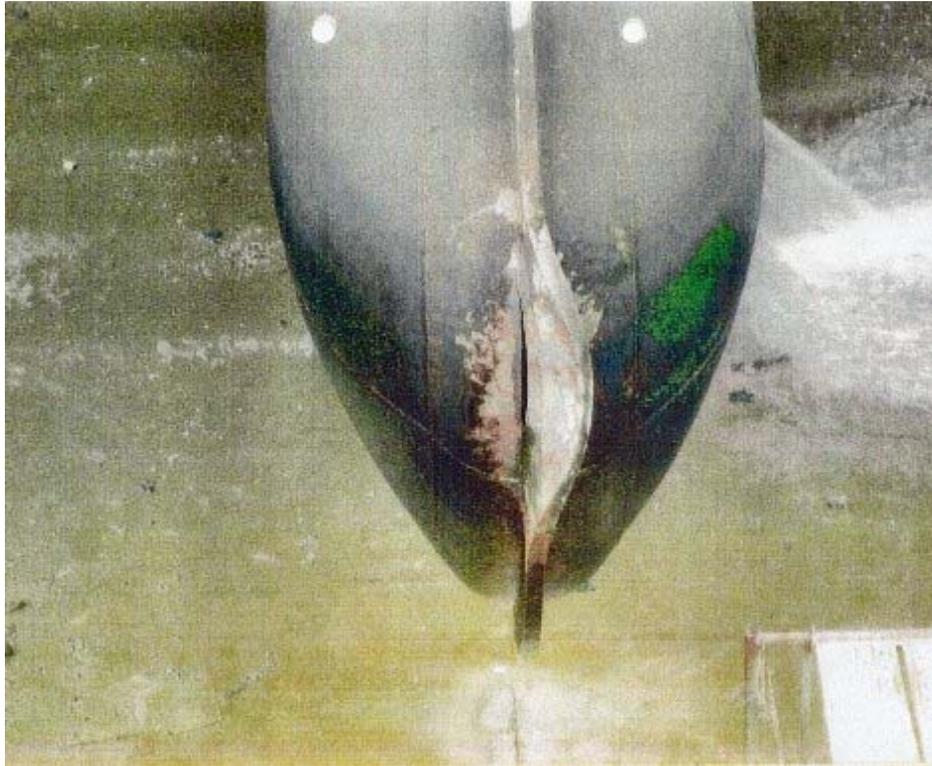
写真2 船体損傷状況

球状船首部の氷割り板に曲損が、同板基部の外板にき裂（長さ約57cm×幅約1.7cm）が生じて、船首釣合タンク*³に浸水した。

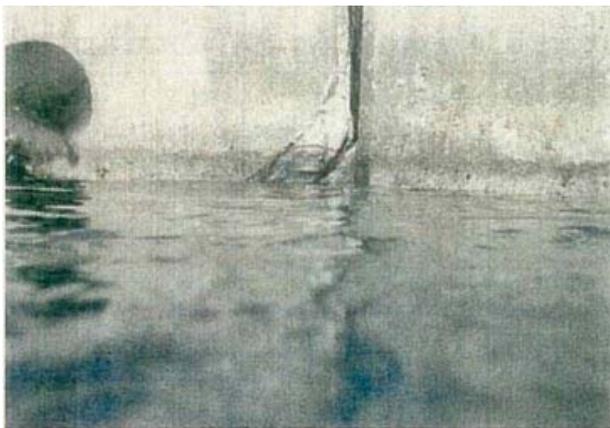
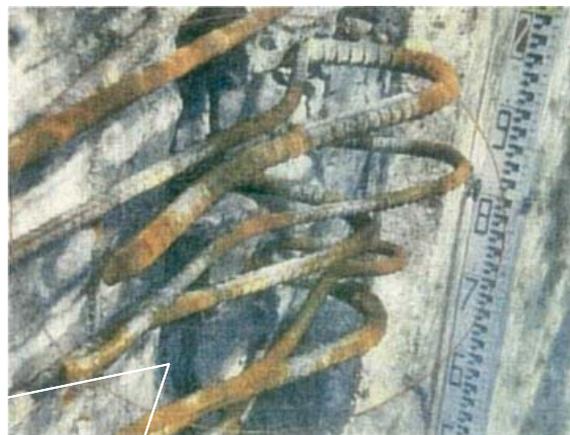
写真3 岸壁損傷状況

会社A提出資料によれば、岸壁の海面下のコンクリートが欠落したが、積載車両に損傷はなかった。
