船舶事故調査報告書

船種 船名 漁船 第二十五稻荷丸
漁船登録番号 MG 2 - 5 6 7 8
総トン数 19トン

船種 船名 漁船 第十一栄昭丸
漁船登録番号 MG 2 - 5 4 4 6
総トン数 12トン

事故種類 衝突

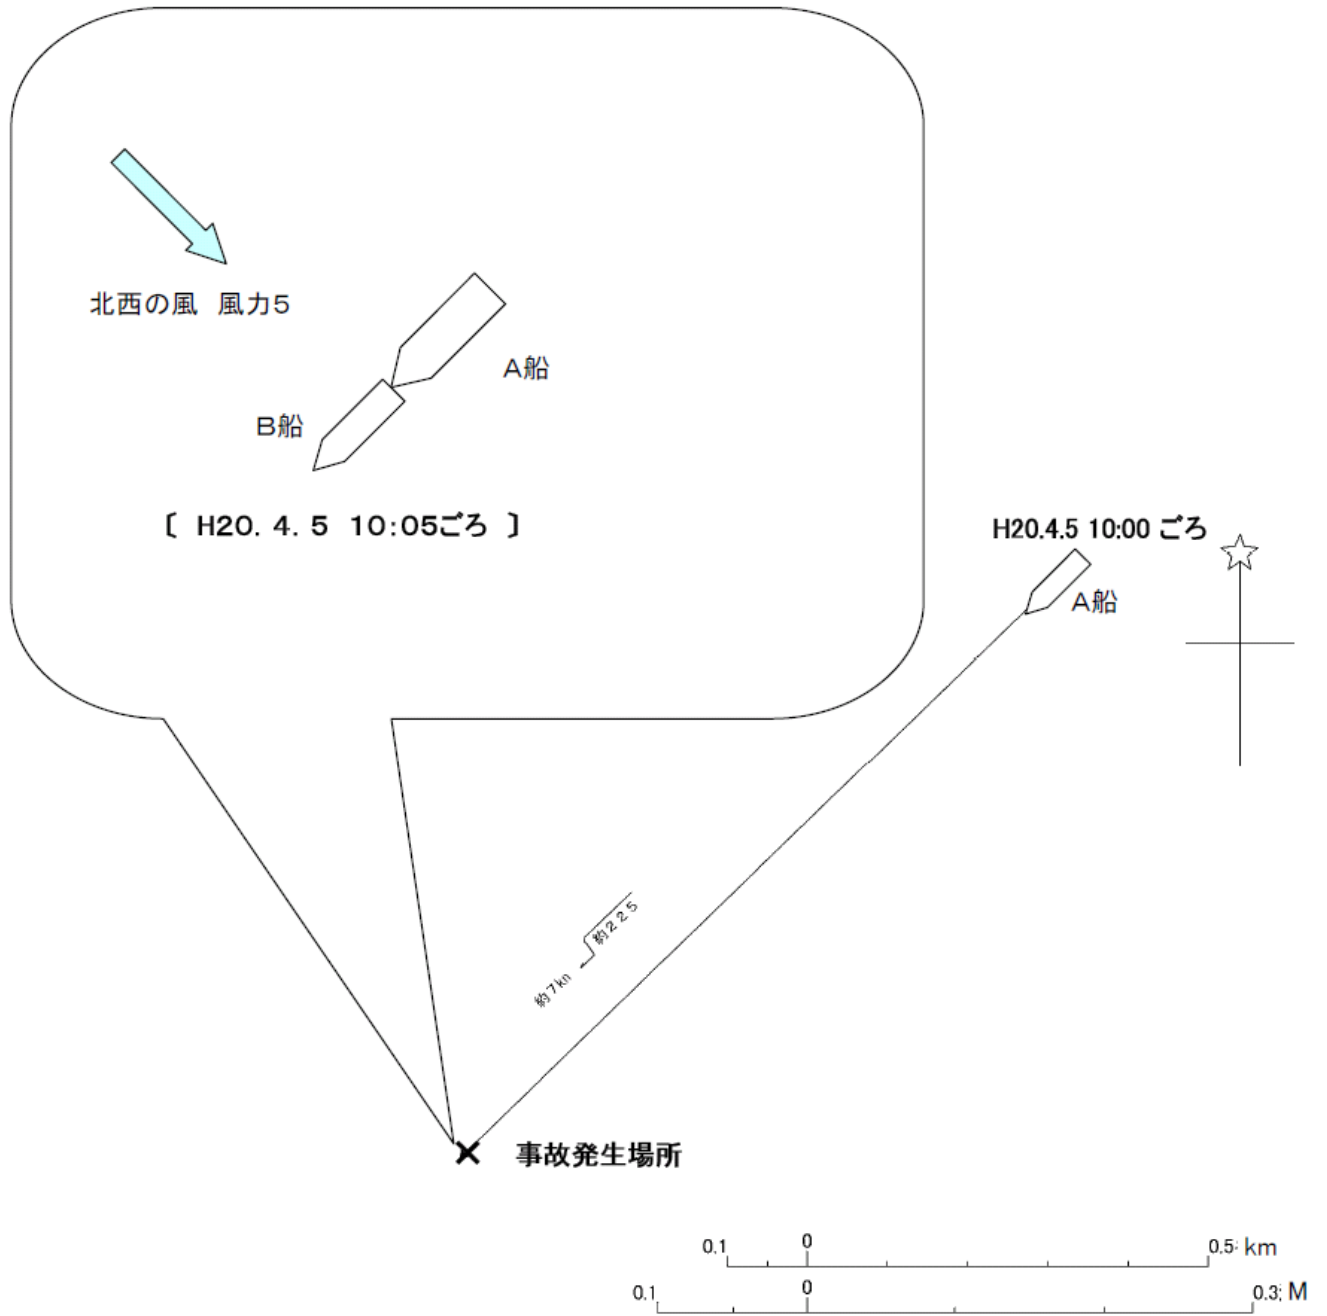
付図2 推定航行経路図

2.1及び2.5.3(1)から、A船は、10時00分ごろ陸前江島の東方沖約6.6M付近において針路を約225°に定め、機関を微速力前進にかけて約7.0knの速力で自動操舵により航行中、原針路、原速力のまま衝突した可能性があると考えられる。

2.1から、09時30分ごろ4回目の曳網を開始し、船首を約225°に向けて機関を極微速力前進にかけ、ほとんど行きあしのない状態で揚網中に衝突したものと考えられる。

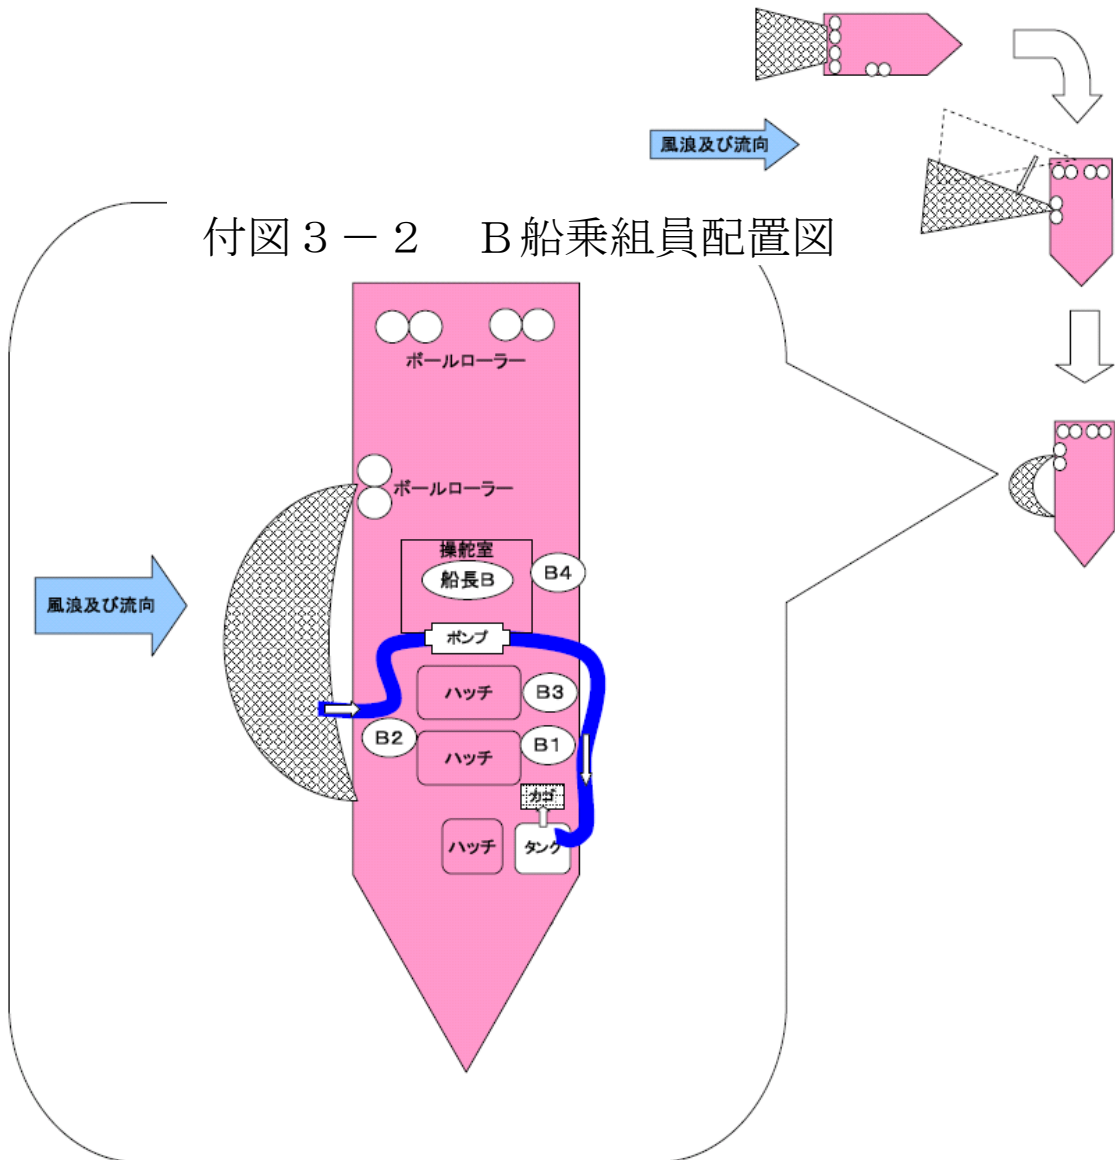
付図3-2 B船乗組員配置図

2.1及び2.2(2)から、B船の甲板員4人は、漁獲物をフィッシュポンプで船内に取り込むために立って作業をしていたため、A船の衝突による後方からの衝撃で転倒し、負傷したものと考えられる。

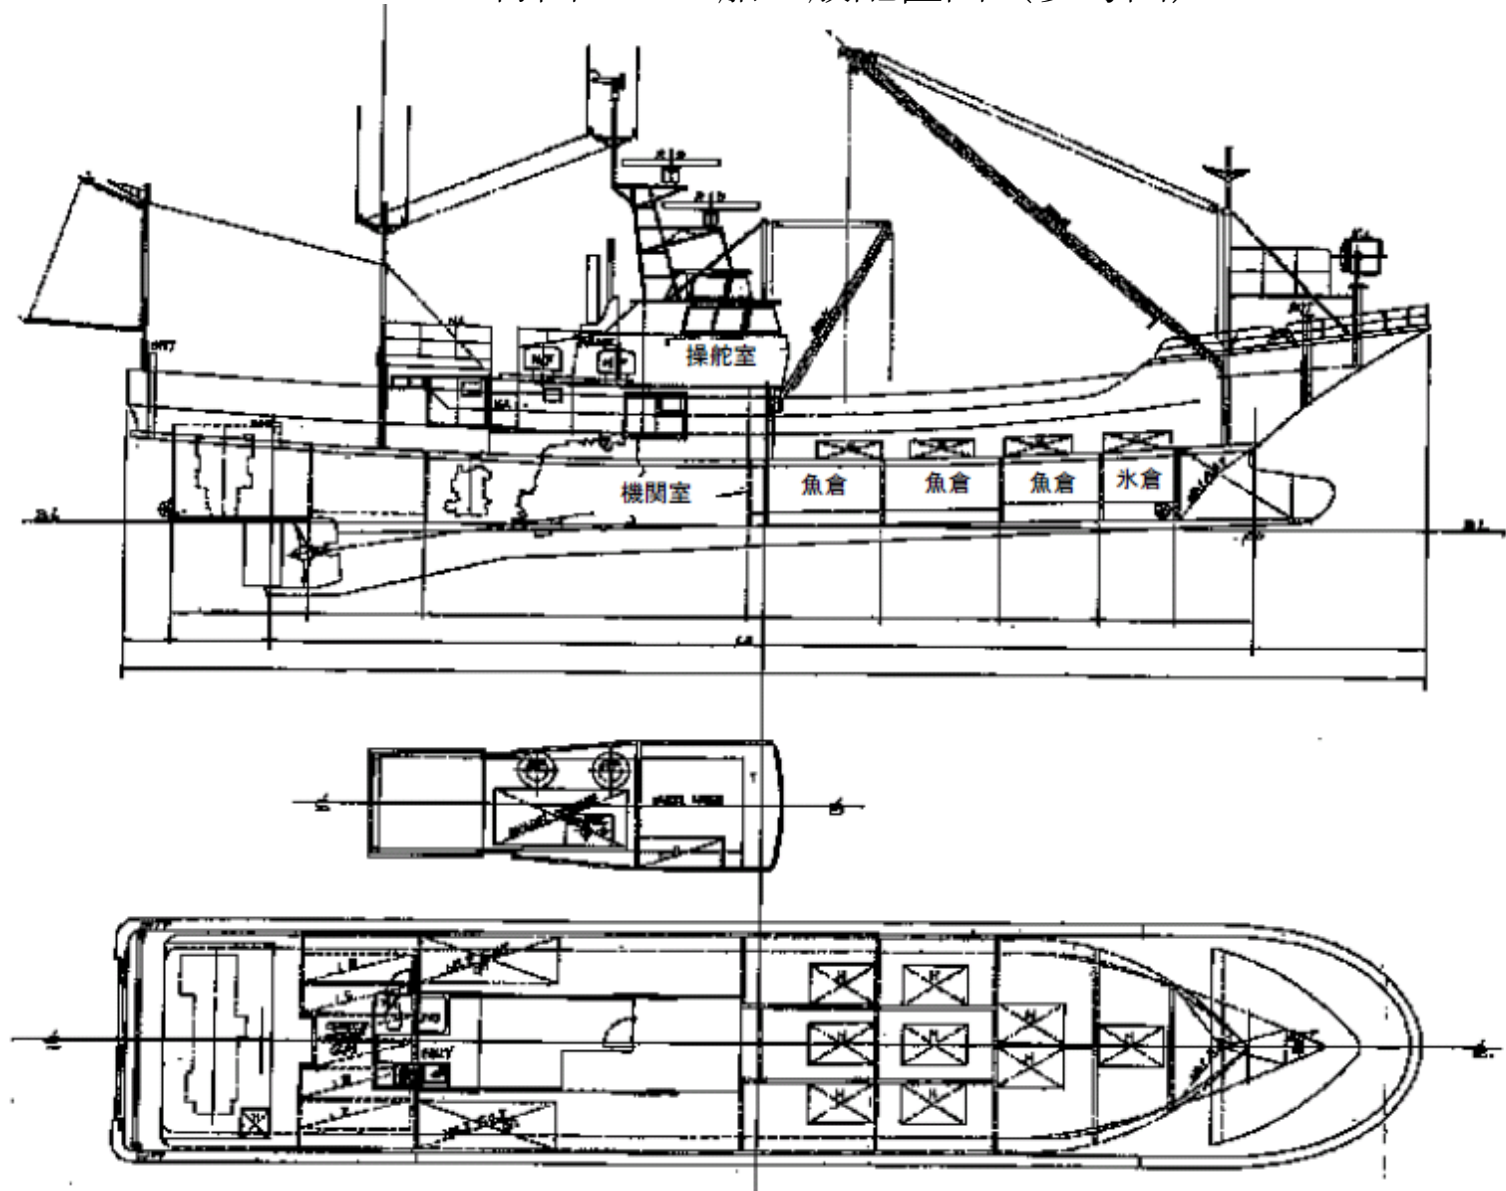
付図4 A船一般配置図 (参考図)

群探知機、ソナー及び潮流計などの計器類を収めた棚が設けられ、すべて正常に作動していたが、海図は備えていなかった。音響信号設備はモーターサイレンがある。操舵室天井には開口部と風防が設けられ、同室内右舷側壁に接して床から高さ80cmの寝台、左舷側壁に接して寝台と同じ高さの物入れがある。物入れの上に腰掛けると頭が前面下の窓に位置し、船首が高いため前方が見えない。見張りのときは物入れの上に立つと頭が前面上の窓にくるので立って見張りをする。腰掛けて操船すると各計器はよく見えるが、立って見張ると計器類は見えづらい。

③ A船の操舵室内の魚群探知機やソナーが、見張りをを行うために立つと見えづらくなる配置であったことは、船長Aが、B船に気付かなかったことに関与した可能性があると考えられる。

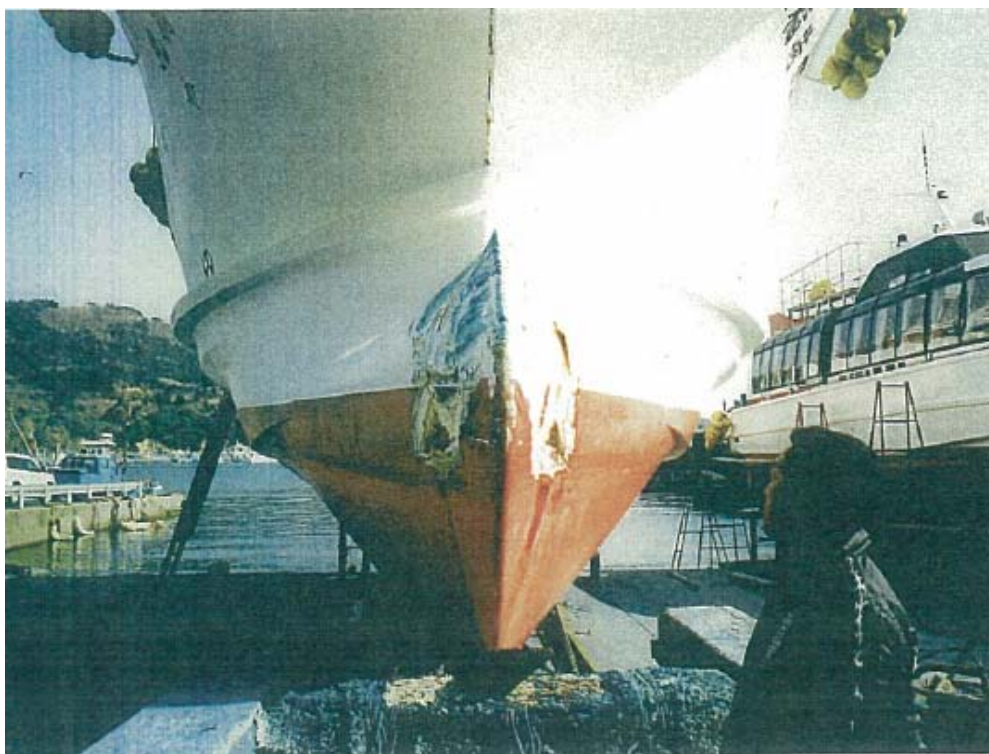
写真1 A船損傷模様

船長Aの口述及び損傷写真によれば、球状船首に破口及び船首ステムにき裂が生じた。

2.1及び2.3から、両船の損傷は、A船の球状船首がB船のトランサム右舷船底部に突き刺さるとともに、A船の船首がB船の船尾甲板右舷側に乗り揚がった結果生じたものと考えられる。

A船 球状船首の破口

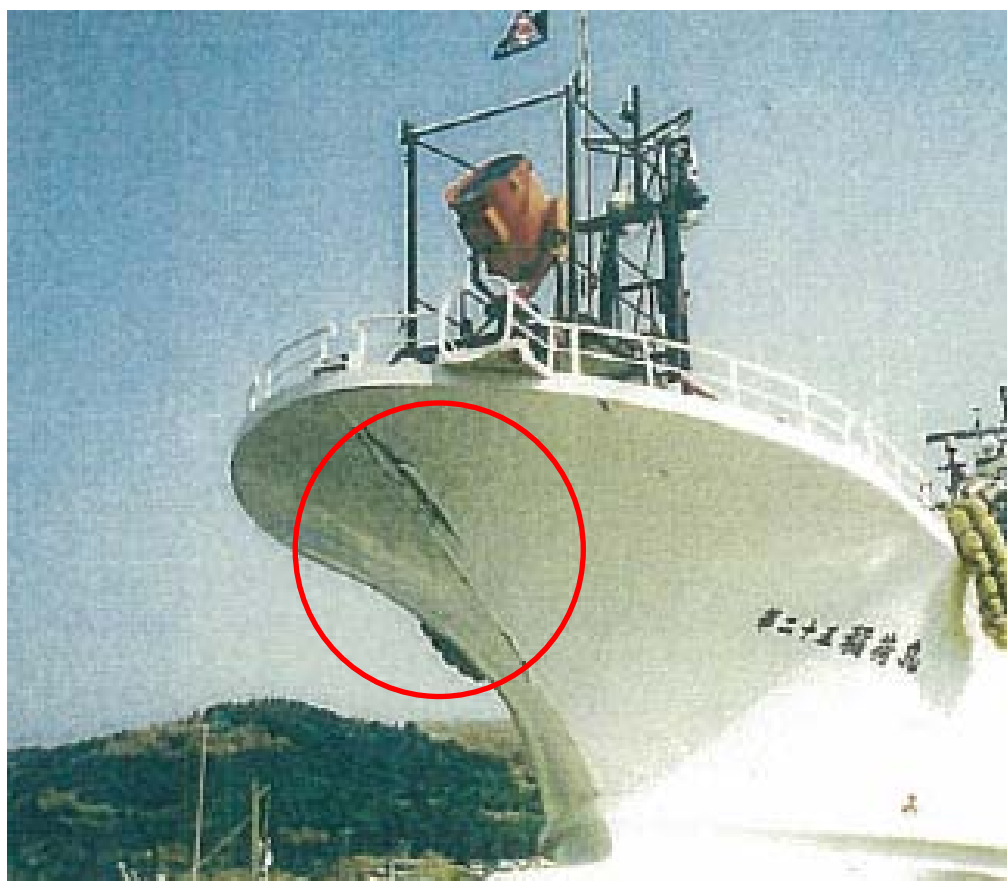
A船 船首ステムのき裂

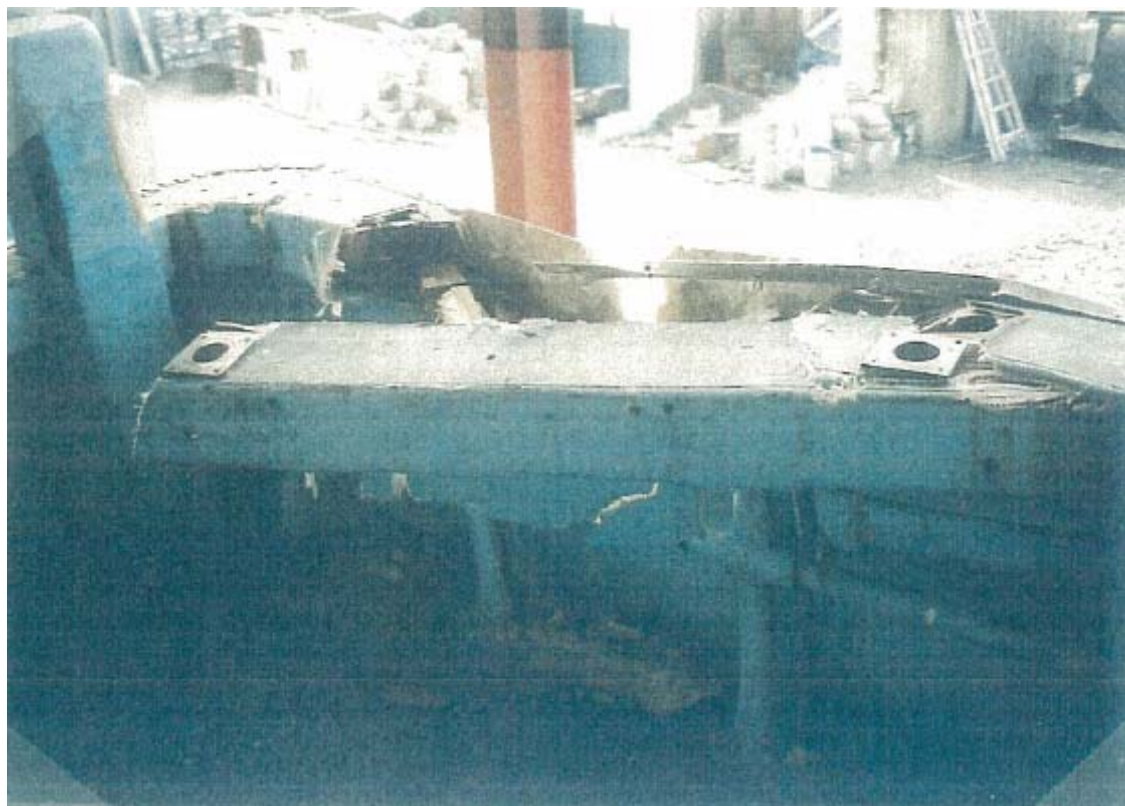
写真2 B船損傷模様（一部）

船長Bの口述及び損傷写真によれば、トランサム*2右舷側船底部に破口、船尾右舷側ブルワーク折損などの損傷が生じ、船尾水平ローラーが脱落、流失したが、浸水はなかった。

B船 船尾右舷側ブルワークの折損

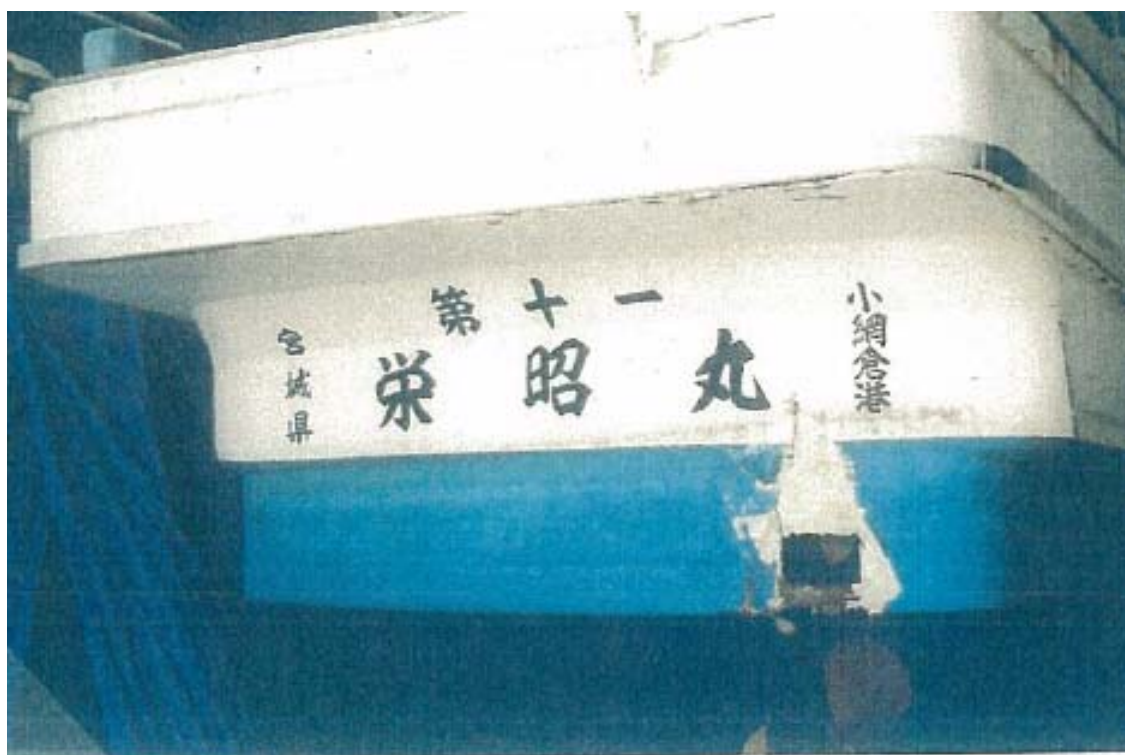
B船 トランサム右舷側船底部の破口
