船舶事故調査報告書

船種船名 モーターボート N I C H I W A

事故種類 沈没

発生日時 平成20年10月13日 13時15分ごろ

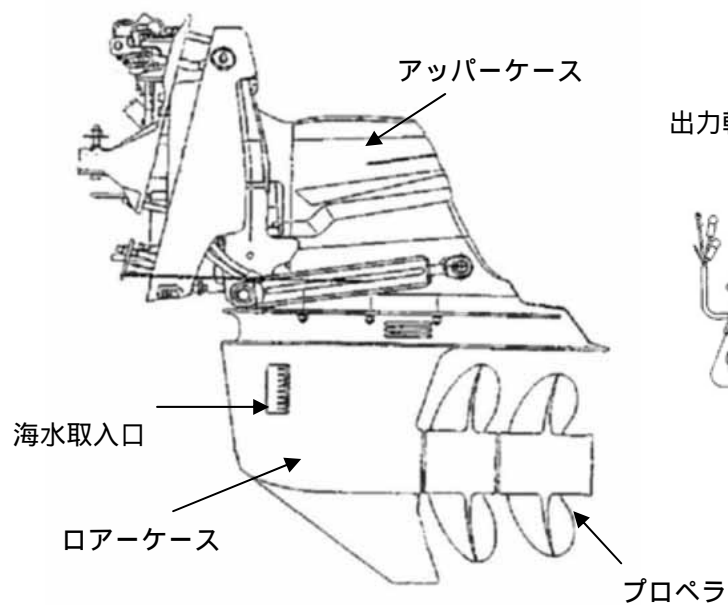
外形図

- a ドライブは、推進と操舵の機能を有し、アッパーケース部に、主機の出力軸とドライブを駆動する水平軸を接続するユニバーサルジョイント（以下「ジョイント」という。）水平軸及びクラッチが、ロアーケース部に、プロペラ軸が納められ、上下2対の傘歯車を介した駆動縦軸で水平軸とプロペラ軸が接続されている。ジョイントは、海水と接しないよう伸縮するゴム製ベローズで覆われ、ベローズは両端がスチールバンドで船体船尾とアッパーケースに取り付けられている。
- b ロアーケースには、主機の冷却海水取入口があり、通常、トリムアップの状態では、同冷却海水取入口は水面下に保持されている。
- c ドライブは、停泊時には、主機の出力軸、ジョイント及び水平軸の各中心線が、ほぼ海面と一致し、航走時には、同中心線が海面よりやや上方に浮き上がる。

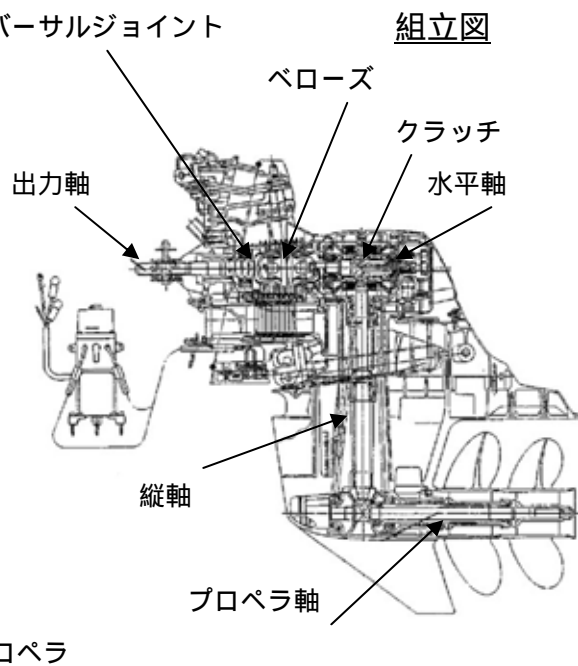
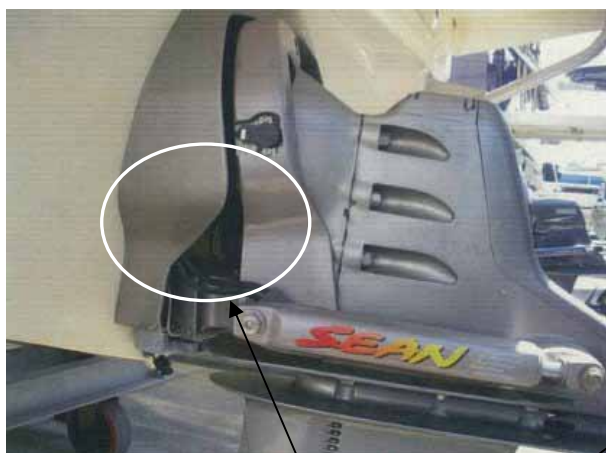
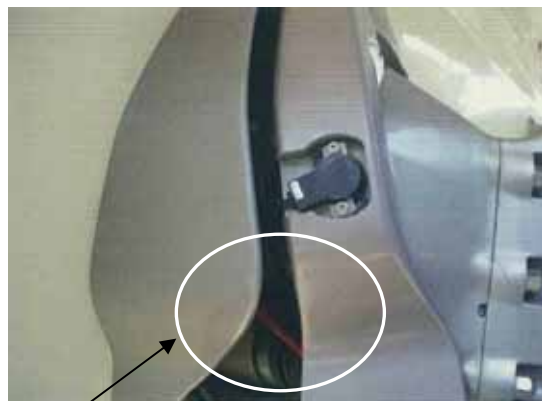
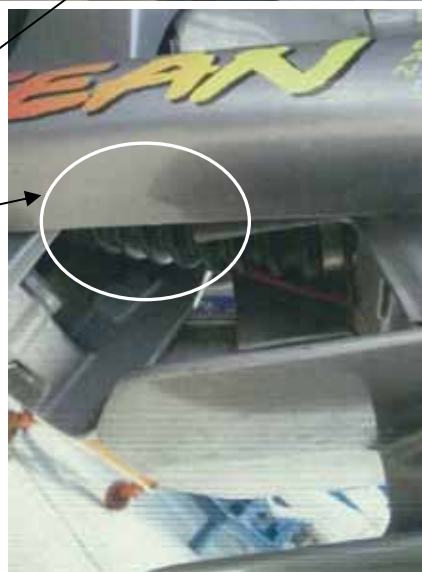
組立図

- a ベローズに貝やフジツボなどが付着したまま、ドライブがトリムアップやトリムダウンされると、伸縮時に貝やフジツボの尖端などでベローズが傷つけられる可能性がある。
- b ベローズは、ドライブを船尾に固定する金具やアッパーケースなどの陰に位置することから、外部から一瞥^{いちべつ}して点検することはできない。
- c ベローズは、2～4年間で経年劣化する。
- d ドライブを高くトリムアップしたチルト^{*2}の状態では、主機を運転すると、ジョイントが大きく曲折し、ジョイントそのものが損傷していたり、ジョイント前後の軸が曲損していた場合等には、ベローズの内壁に接触したまま回転し、ベローズの断裂や破口に至る可能性がある。
- e ベローズは、その断裂・破口により、直ちに機関室の浸水に及ぶ等悪影響が大きいことから、ドライブの重要部品の一つであり、取扱説明書においても1年毎に点検及び2年毎に交換する必要があることが明示されている。

主機を運転した状態で、ドライブを海面近くまでトリムアップした場合、ジョイントが損傷したまま大きく曲折した状態で回転すれば、ベローズの内壁に強く接触摩擦することとなり、ベローズが断裂する可能性があることから、ドライブをトリムアップしてプロペラの回転の有無を点検した際、ベローズに断裂が生じた。

2.1、2.5.3、2.5.4、2.6、2.7及び3.3から、船長は、船体の前後進操縦ができなくなったとき、プロペラが回転しているかどうかを確かめるため、主機を運転したままドライブを海面近くまでトリムアップしたため、このとき何らかの力で損傷したジョイント又は曲損したジョイント前後の軸が回転してベローズの内壁にあたり、伸縮状態のベローズが断裂・破口した可能性があると考えられる。

2.5.4から、本事故時、ベローズは、新替整備されるべき時期を超えているにもかかわらず、適切な整備が行われていなかったため、ゴム材料の硬化やひび割れなど、劣化して断裂・破口しやすい状態であった可能性があると考えられる。

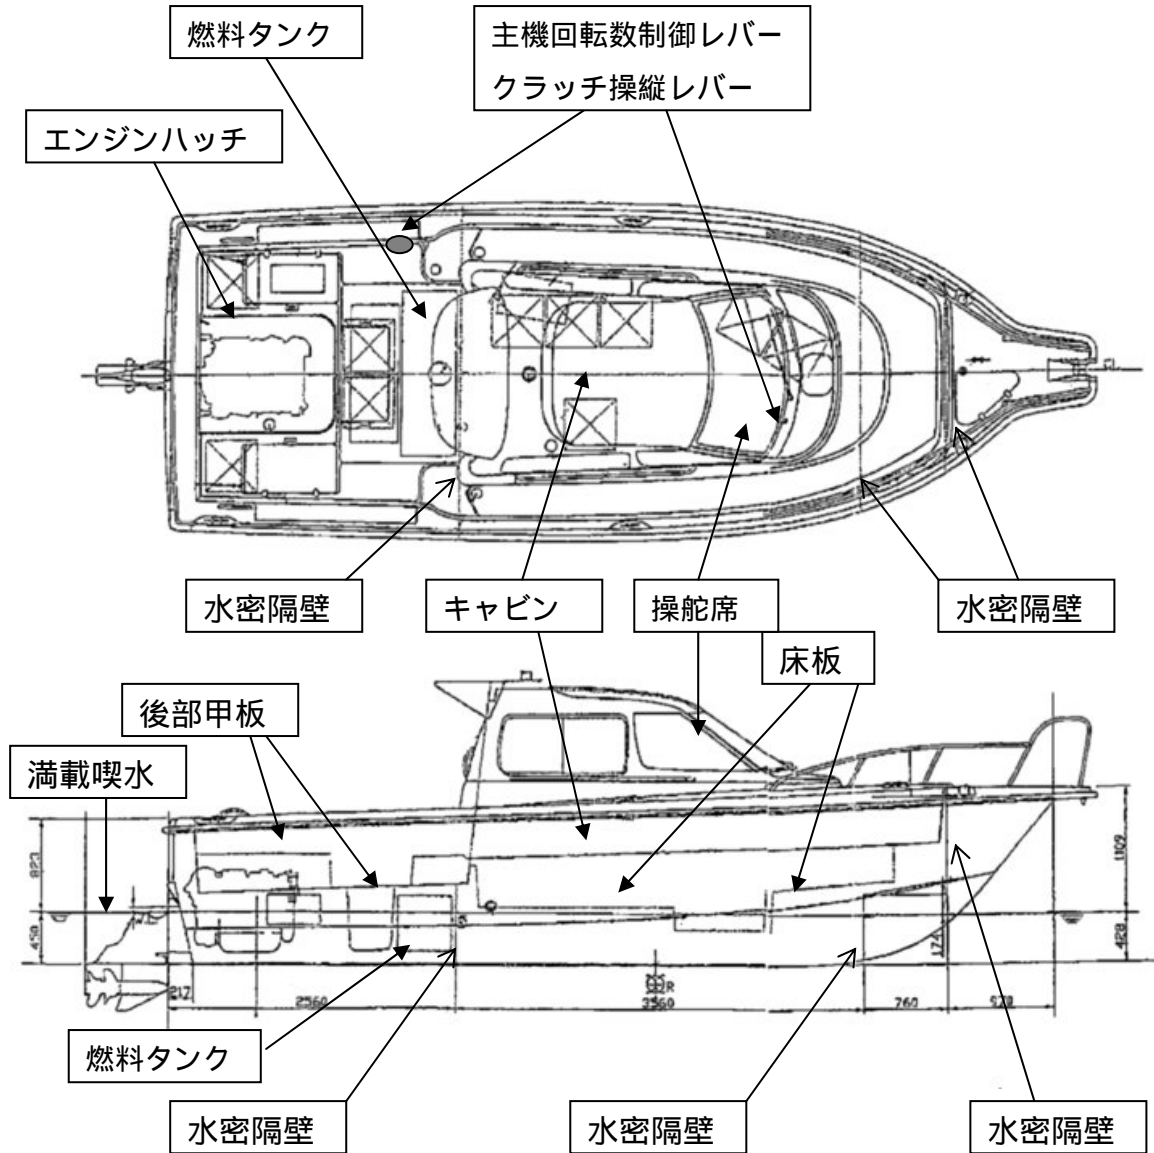
付図3 水密隔壁等配置図

現場調査並びに同型船製造販売会社担当者及び同型船を販売保管しているマリナーの代表者の口述によれば、本船には、船首部2ヶ所、機関室前端1ヶ所に水密隔壁が、後部甲板にエンジンハッチが、機関室船底の最深部には、ボトムプラグ及び生けす用の海水取入口がある。

海水が、ドライブのベローズの損傷部位から機関室に浸水し、エンジンハッチから後部甲板上にあふれ出るとともに、船体後部が沈下したことにより船体後部舷端を越えて海水が後部甲板に流入し、操舵室、キャビンに浸水していった。

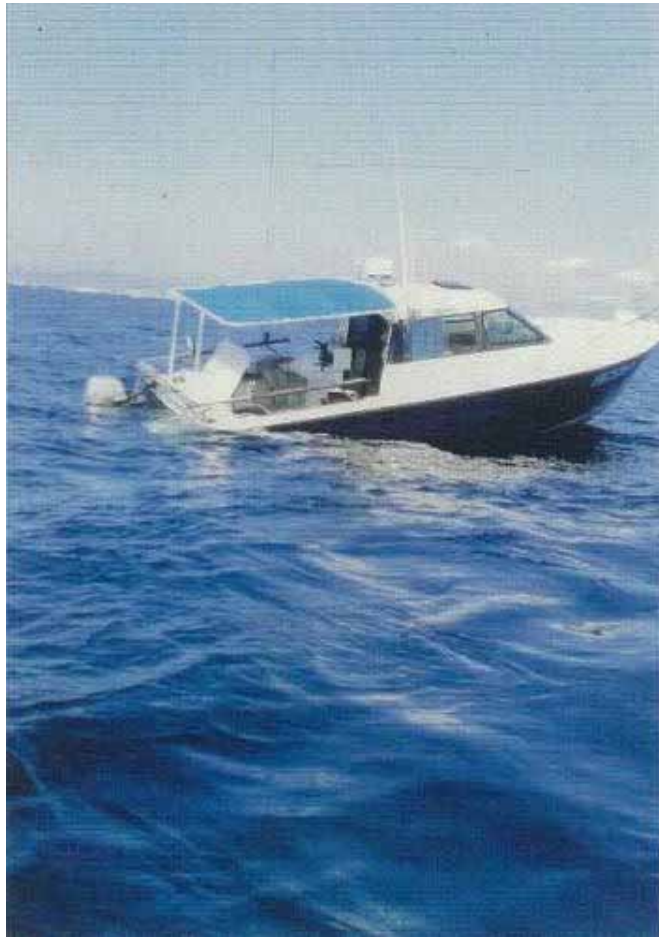
13時10分時点

12時35分ごろ、船長が、本件マリーナからの救援船を待っていたとき、船尾がやや沈下しかけているのに気づき、機関室を点検したところ、主機の出力軸の中心付近まで浸水しているのを認めた。その後、浸水量が主機のシリンダヘッド付近まで急増して、13時05分ごろ、船尾から沈み始め、13時15分ごろ、船首先端をわずかに残す状態まで沈下した。

このため、浮力を喪失し、船尾から沈下して沈没したものと考えられる。
