# 船舶事故調査報告書

船種船名 作業船 新生号

事故種類 沈没

発生日時 平成20年6月18日 21時58分ごろ

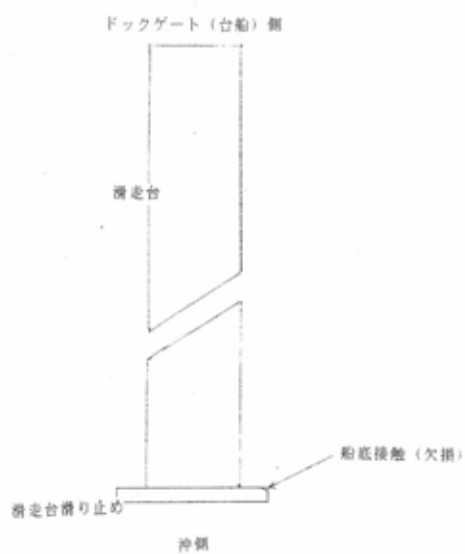
## 付図2 滑走台及び滑走台滑り止め図

海上保安庁の情報によれば、造船所 A の滑走台の滑り止め上面右側に三角錐状の欠損(最大長さ約 18 cm)が生じた。また、本船の沈没直後にオイルフェンス外側に長さ 30 m、幅 10 m の浮流油が確認され、19 日 07 時 40 分ごろには、沈没位置から西方に直径約 10 m の円内に薄い銀色の油膜が認められた。

海上保安庁の情報によれば、新造船ドックのゲート中心から沖合延長線の海面下に、長さ26.2m幅2.4m高さ0.8mのコンクリート製の滑走台が、その滑走台の先端には、滑走台に対して直角となる長さ4.0m幅0.3m高さ0.4mのコンクリート製の滑走台滑り止めがそれぞれ設置されていた。

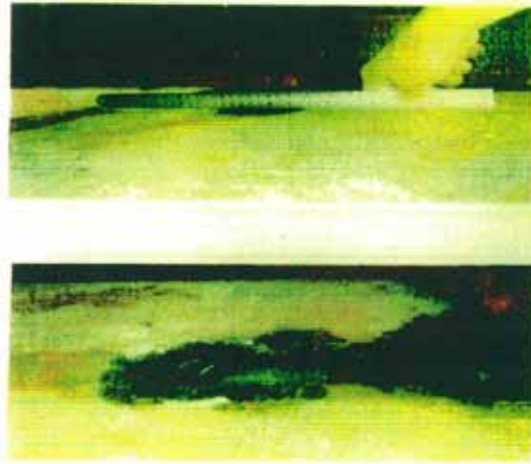
写真 1 船底破口

船長の口述及び写真によれば、右舷主機船尾側の船底外板に直径約 3 cm のほぼ円形の破口及び数カ所の小さな破口が生じており、円形の破口の縁は機関室側に向かって捲れていた。

2.1、2.3.1及び2.4から、船長が船底への衝撃を感じゴトゴトという異常音を聞いた後に浸水していること、船底外板が機関室側に向かって捲れていること、滑走台滑り止めが欠損していることから、船底接触した際に右舷主機船尾側の船底外板に直径約3cmの破口及び数カ所の小さな破口が生じたものと推定される。
