船舶事故調査報告書

船種 船名 貨物船 第三十三明德丸
船舶番号 125471
総トン数 199トン

船種 船名 漁船 疾風丸
漁船登録番号 YG3-45663
総トン数 4.9トン

事故種類 衝突
発生日時 平成20年8月4日 19時48分ごろ
発生場所 山口県宇部市宇部港南東方沖
本山灯標から真方位127° 6.5海里付近
(概位 北緯33°49.0 東経131°21.4)

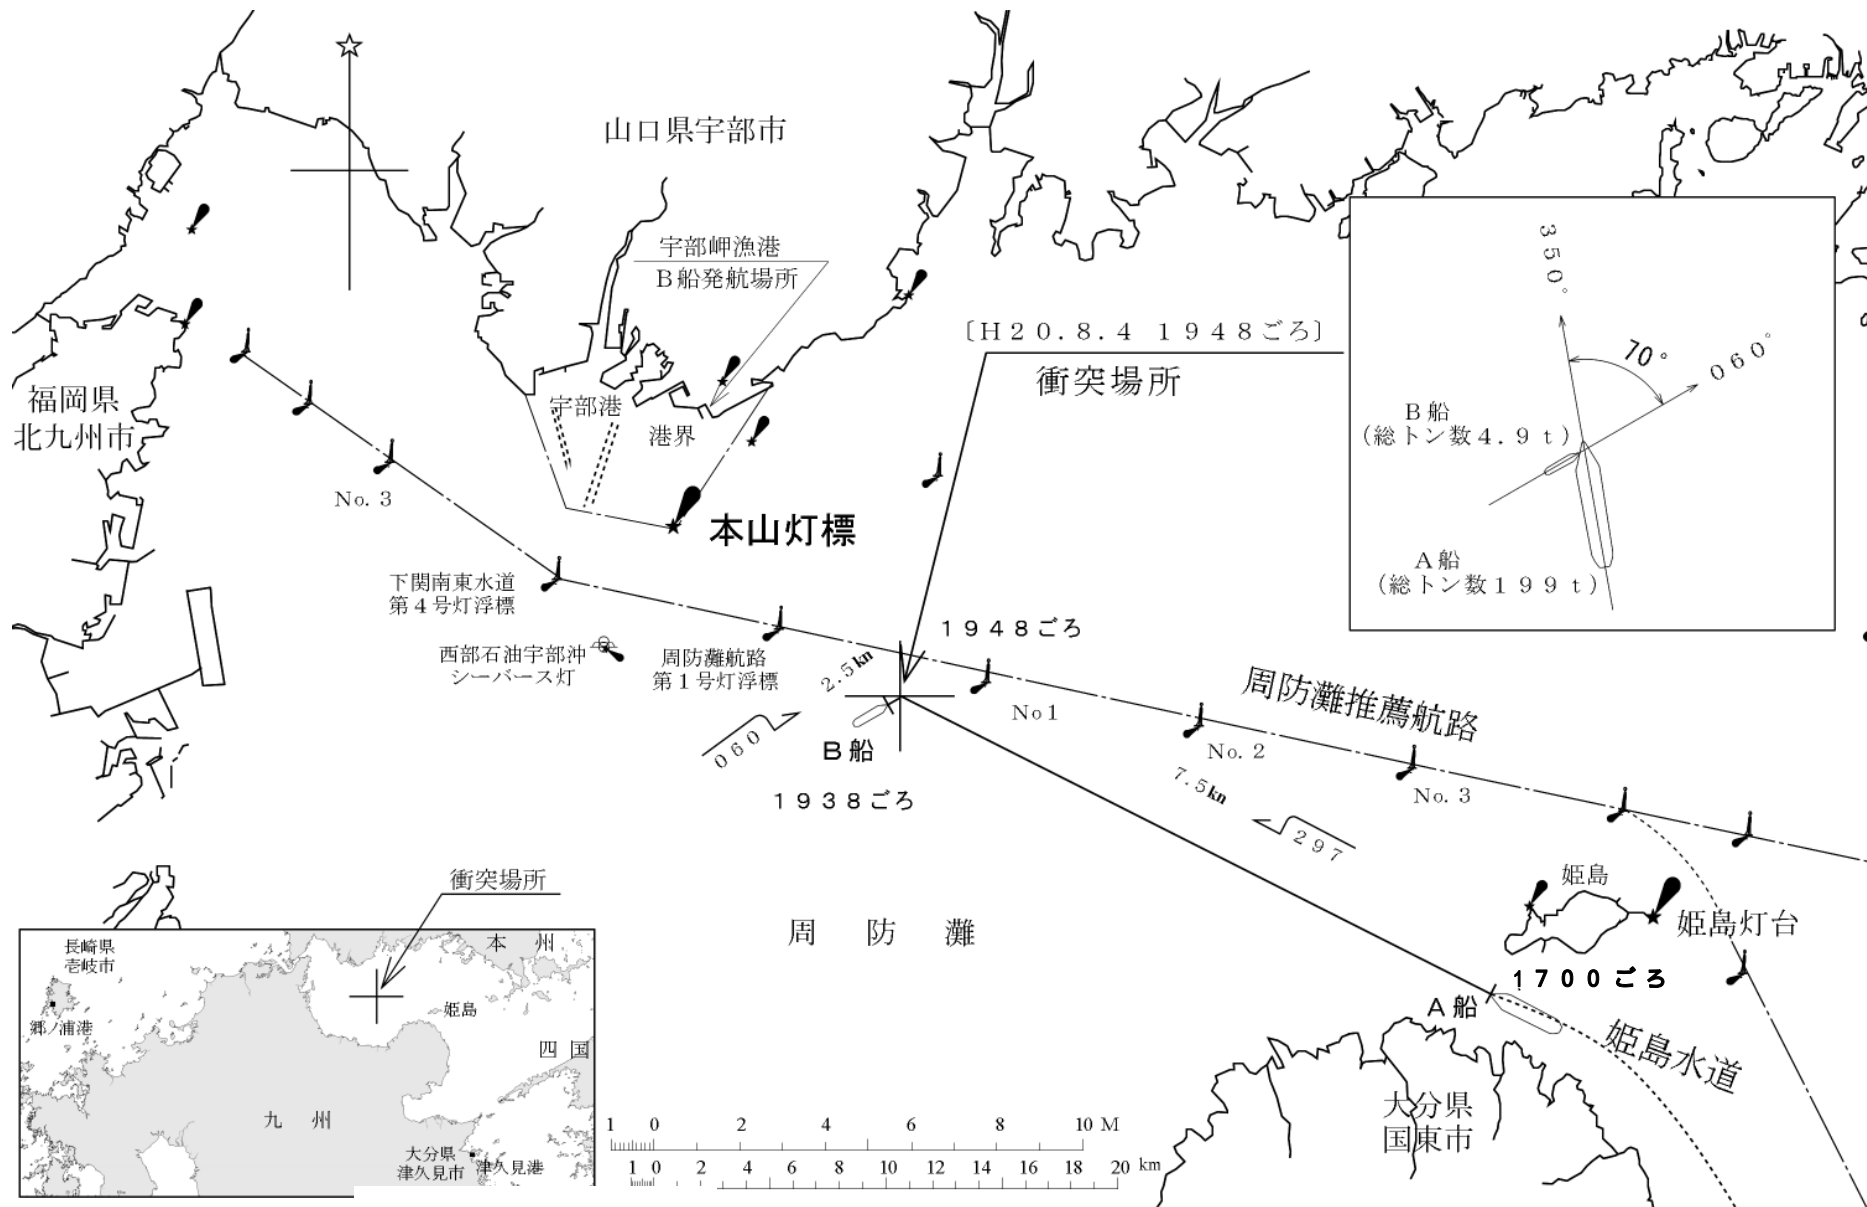
付図1 推定航行経路図

2.1から、A船は17時00分ごろ姫島灯台から245°4.1M付近において、針路約297°速力約7.5knで航行し、衝突直前に右舵一杯にとり、衝突時の針路は約350°であったものと考えられる。

また、B船は19時38分ごろ本山灯標から130°6.4M付近で針路060°速力約2.5knとして航行中、A船が衝突直前に右舵一杯をとって、約350°に向首したとき、両船が衝突したものと考えられる。

3.1.1及び3.2.4から、A船及びB船ともに、海上衝突予防法に定める法定灯火を表示し、互いに他の船舶の視野のうちにある状況において、A船はB船を左舷船首約13°、B船はA船を右舷約44°に見て衝突のおそれのある態勢で、衝突直前までほぼ一定針路で航行していたものと考えられる。

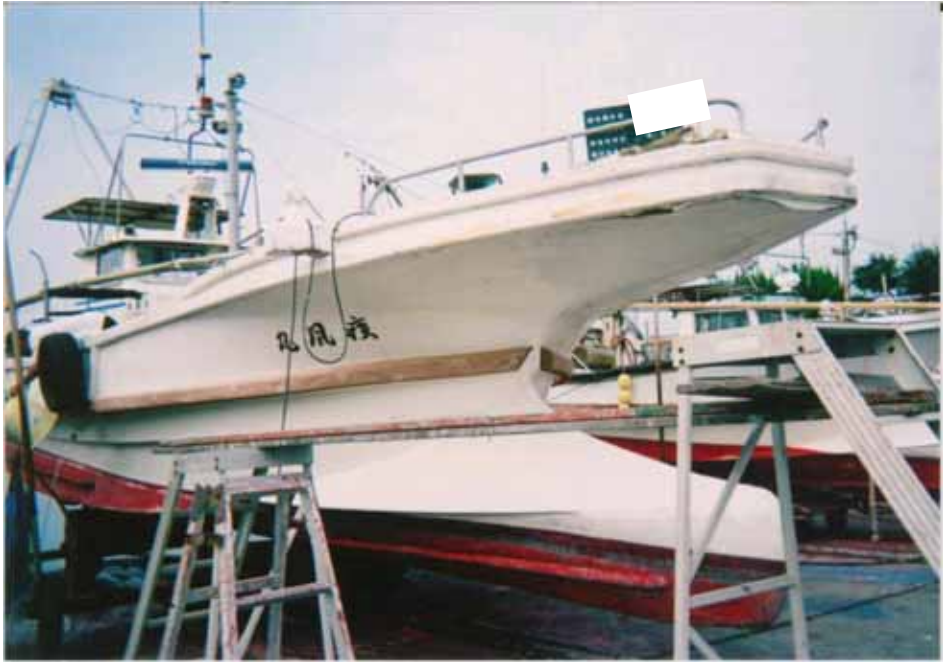
A船は、左舷船首に擦過傷が生じ、B船は、船首の張出し部にき裂及び同部ハンドレールが曲損した。

写真1 B船損傷状況

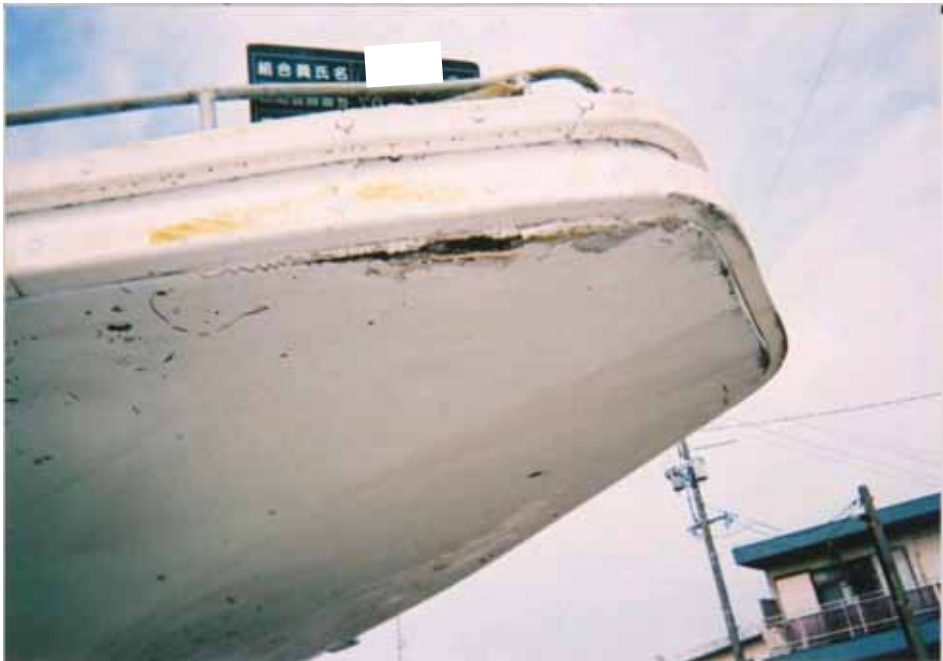
写真2 B船損傷状況（拡大）

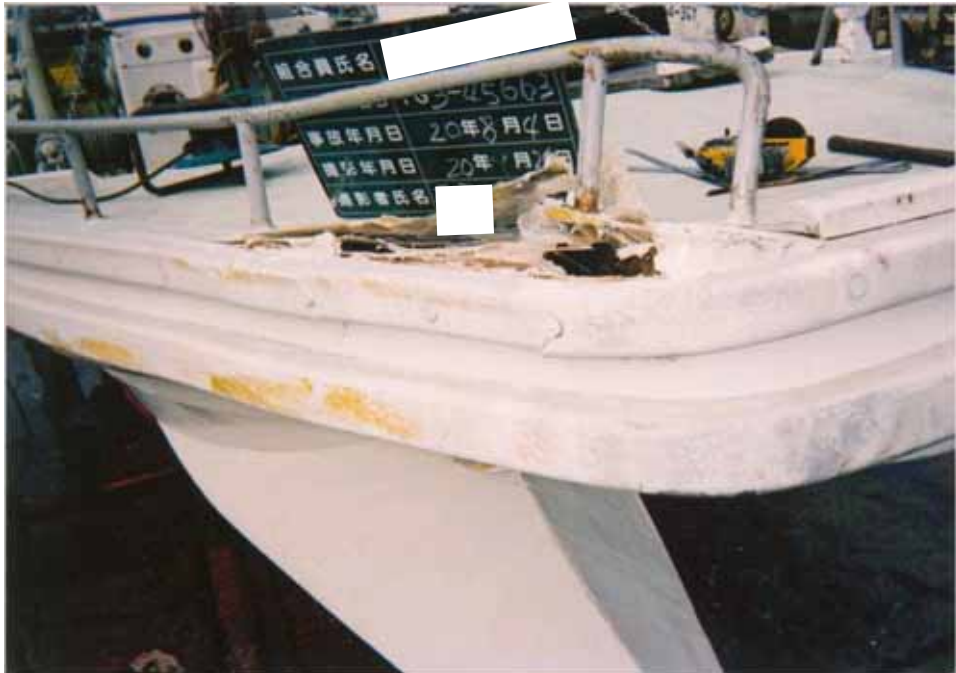
写真3 B船損傷状況（右舷船首甲板）

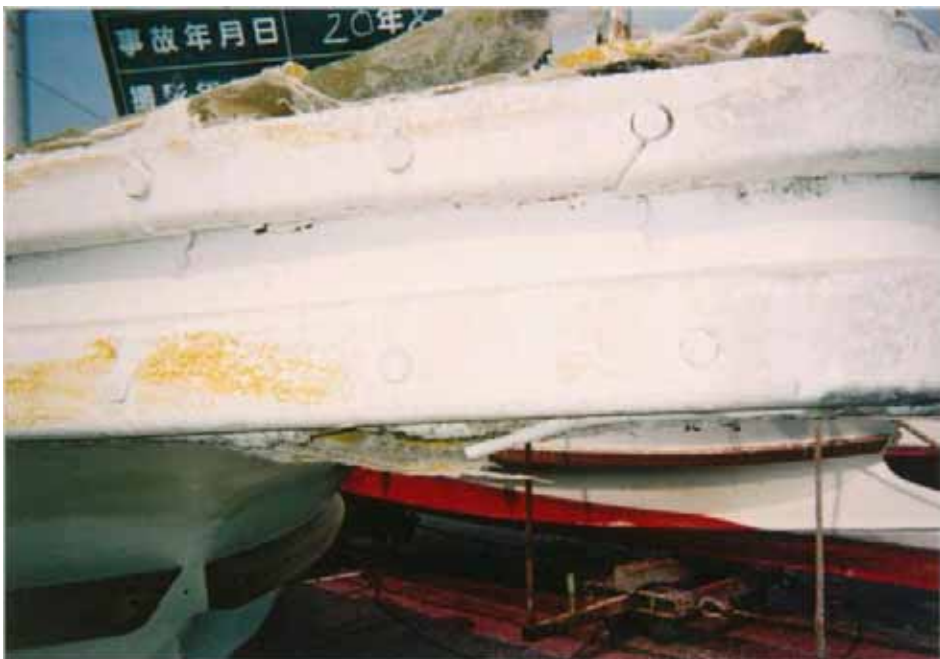
写真4 B船損傷状況（右舷船首甲板側面）
