船舶事故調査報告書

船種 船名 漁船 大福丸

事故種類 浸水

発生日時 平成20年6月26日 06時50分ごろ

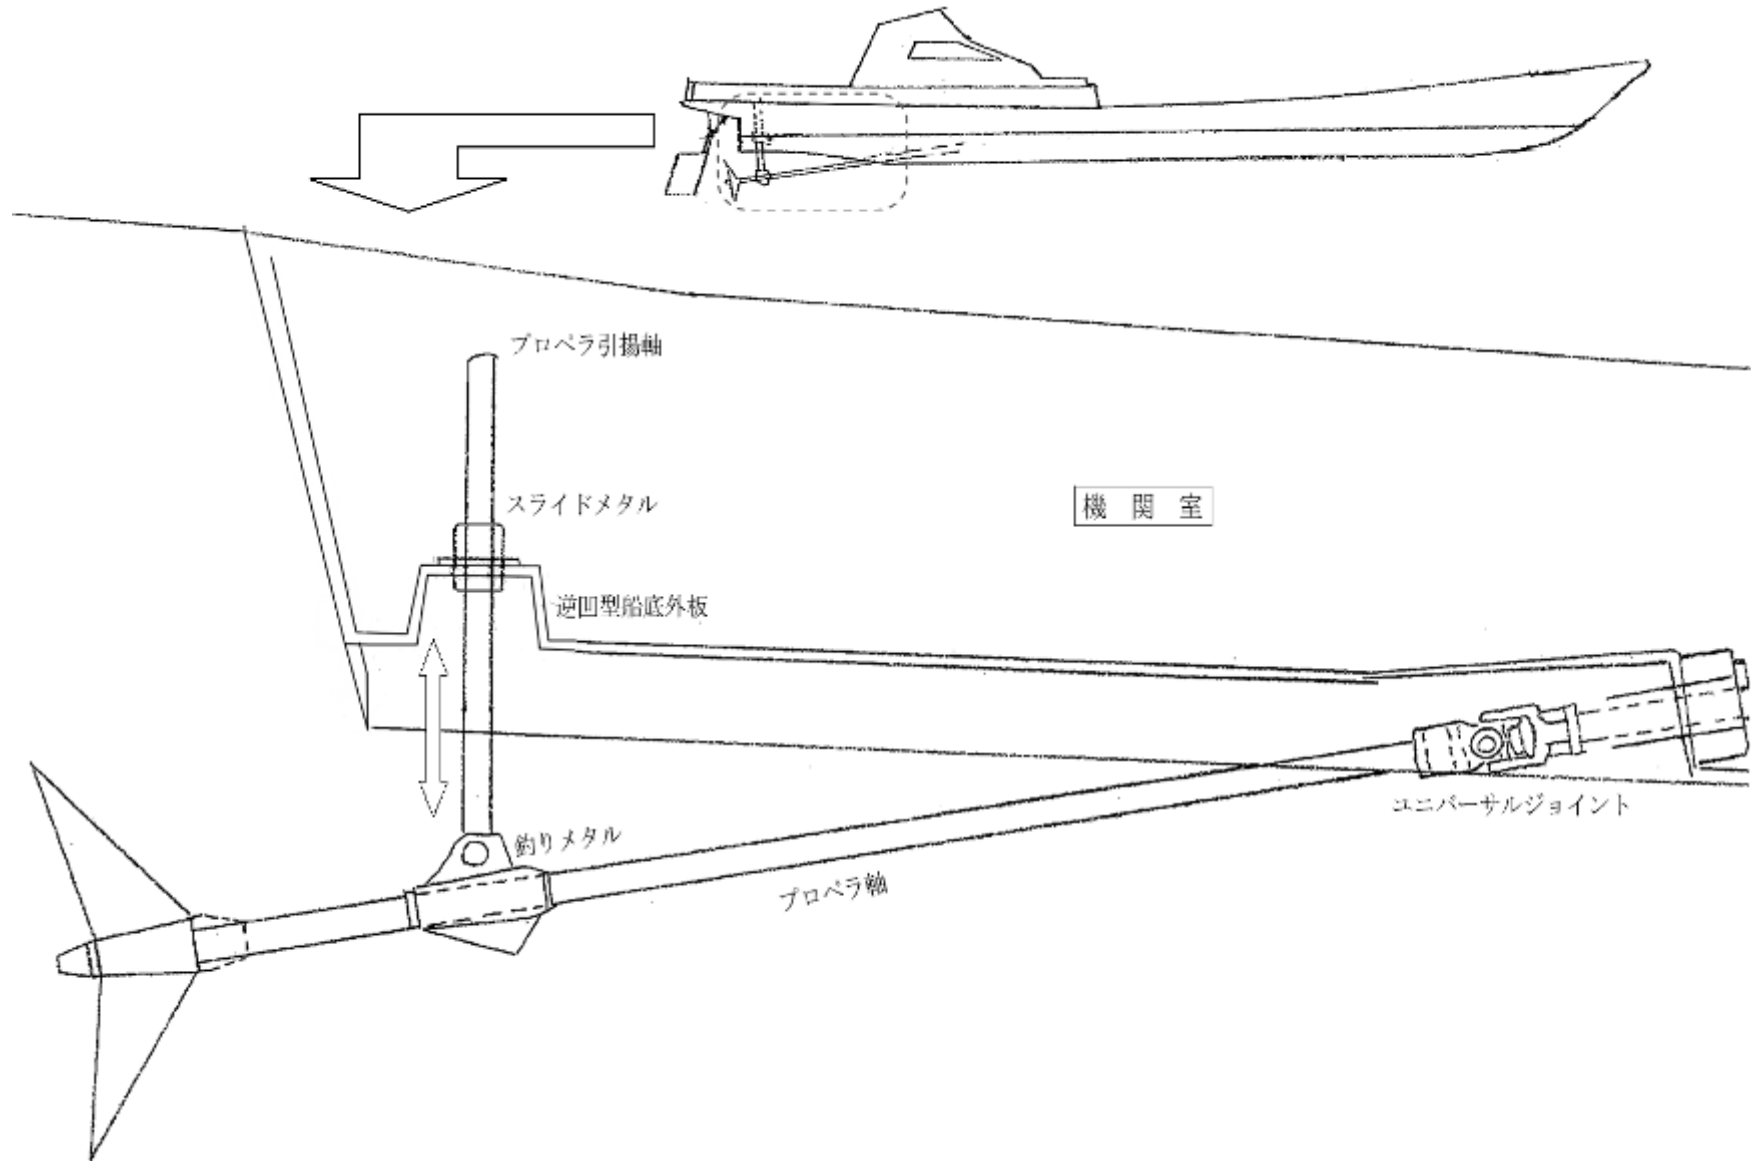
付図2 プロペラ引揚装置

- (3) メーカーカタログによれば、プロペラ引揚装置は、ユニバーサルジョイントを取り付けたプロペラ軸と、釣りメタル、プロペラ引揚軸、スライドメタル及びプロペラ軸を引揚げたとき釣りメタルの接合部が収まるように逆凹型になった船底外板（以下「逆凹型船底外板」という。）等から構成されており、同外板を貫通しているプロペラ引揚軸を引き揚げることにより、船底にプロペラ軸が格納される構造となっていた。
- (4) 船長の口述によれば、本船は、操舵室下方から船尾までの甲板下が機関室となっており、主機関とプロペラ引揚軸の間に隔壁はなかった（当該箇所の隔壁について、設置義務はない）。
- （付図2 プロペラ引揚装置、写真2 プロペラ引揚軸 参照）

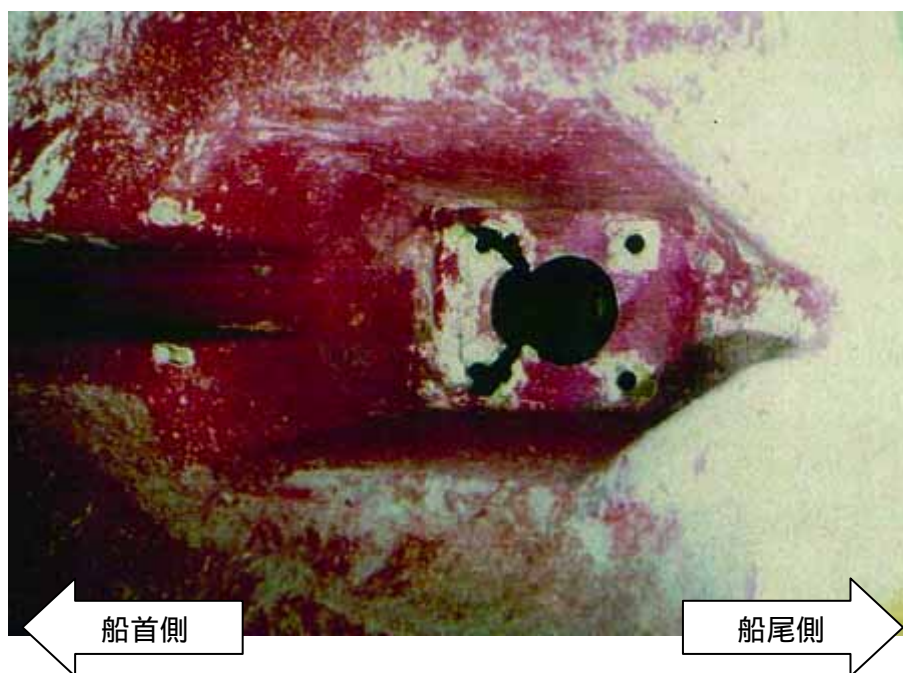
写真1 逆凹型船底外板の損傷状況

船長の口述及び損傷写真によれば、プロペラ引揚軸の外板貫通部となる逆凹型の船底外板に船首方向に向けて破口が生じ、同箇所より機関室に浸水し、船体後部が水没して、船体、機関及び電気系統に濡れ損が生じた。

- (1) 2.1、3.1.2 及び 3.2.2 から、本船が揚網のため船体位置を調整する際、船長が網の状況を確認せずに後進をかけたため、プロペラ付近まで流されていた網がプロペラに絡んだものと考えられる。
- (2) 2.1 及び 3.1.2 から、船長は網の状況を確認しなかったが、網の東端に取り付けられていた黒旗が船首方にあつたため、網は船首方にのみ出しており、絡網することはないと判断したものと考えられる。
- (3) 2.1 及び 2.3 から、プロペラが絡網したことにより、プロペラ軸の釣りメタルに連結され、逆凹型船底外板を貫通しているプロペラ引揚軸が、船首方向に引っ張られて同外板に破口が生じ、機関室に浸水したものと考えられる。
- (4) 2.1 及び 3.1.2 から、船長が、船体位置を調整する際に網の状況を確認していれば、網がプロペラ付近まで流されていることに気付くことができたものと考えられる。
- (5) 2.1、2.3 及び 2.5.3 から、本船は浸水により船体後部が水没したが、機関室とプロペラ引揚装置との間に隔壁が設けられていなかったため、プロペラ引揚軸の外板貫通部からの浸水により、機関室全体に浸水したものと考えられる。

本事故は、本船が佐賀県鹿島市東方沖において、揚網のため船体位置を調整する際、網の状況が確認されずに後進がかけられたため、プロペラ付近まで流されていた網がプロペラに絡み、逆凹型船底外板を貫通しているプロペラ引揚軸が船首方向に引っ張られて同外板に破口が生じ、機関室に浸水したことにより発生したものと考えられる。

本事故後、船長は、プロペラ引揚軸の貫通部分を強化するとともに、主機関とプロペラ引揚軸の間に隔壁を新設した。
