船舶事故調査報告書

船種船名 ヨット シースパロー
船舶番号 250-32376長崎
総トン数 5トン未満(長さ8.59m)

事故種類 爆発
発生日時 平成20年11月2日 10時21分ごろ
発生場所 長崎県長崎市所在のマリーナ係留施設
長崎港小江沖防波堤灯台から真方位154°1,820m付近
(概位 北緯32°44.3 東経129°49.0)

平成21年8月20日

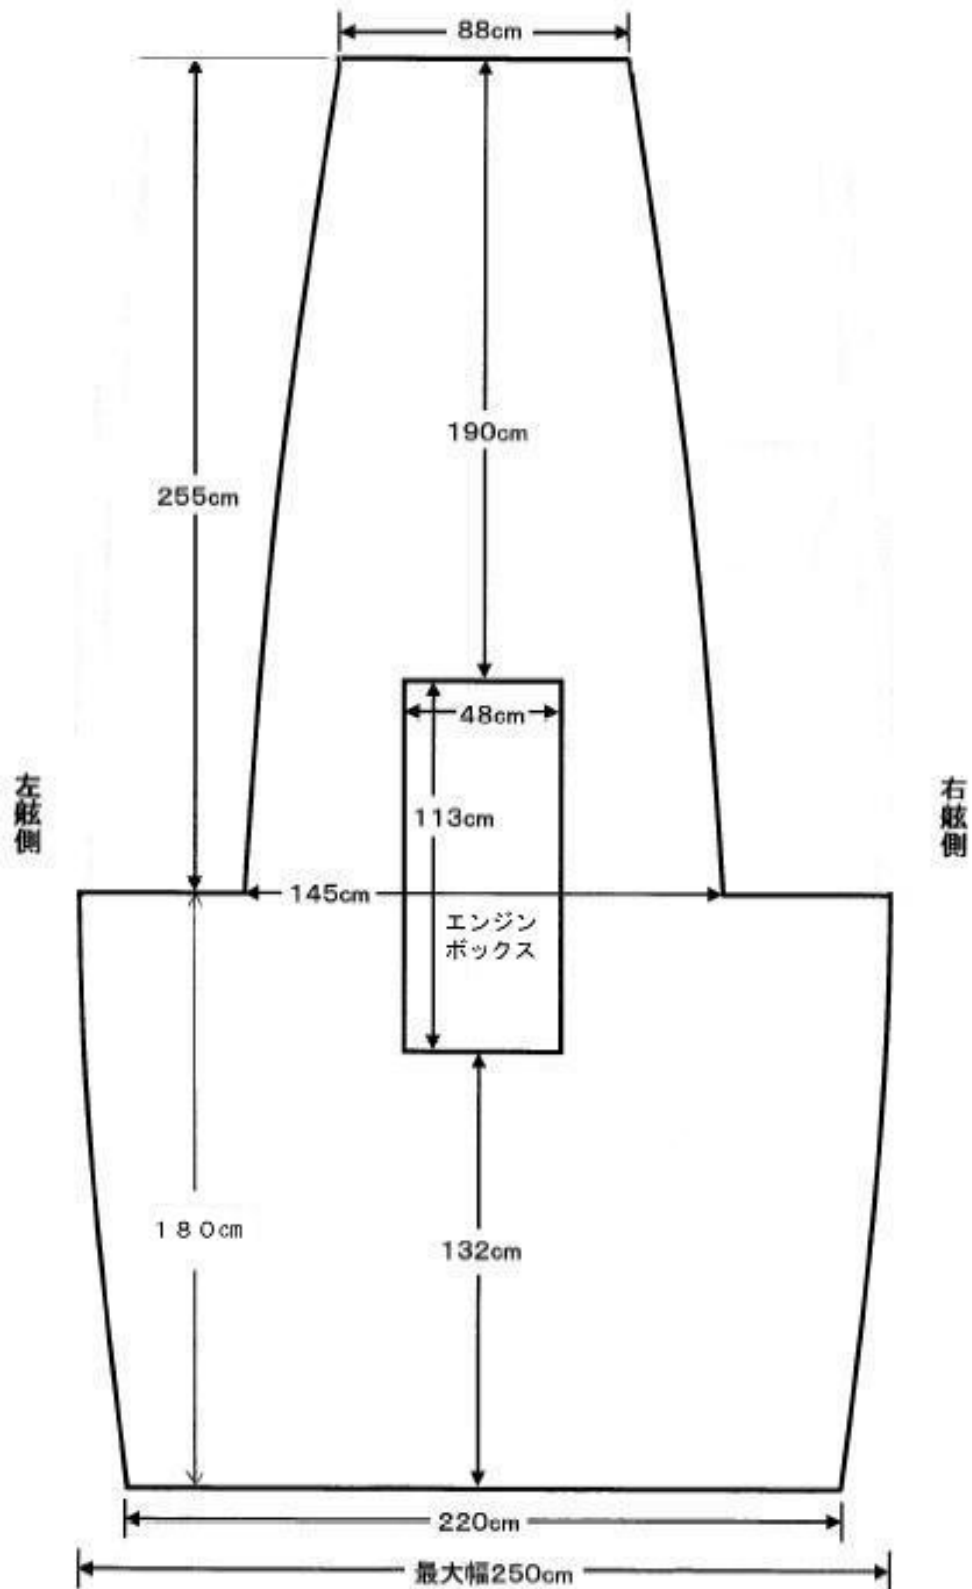
付図3 キャビン平面図(床面)

キャビン床面の平面図は付図3のとおりであり、また、長いす上面での平面図は付図4のとおりで、床面からの高さは、長いす上面までが約34cm、主機吸気口までが約45cm、キャビン入口のコンパニオンハッチ下端までが約99cmであった。

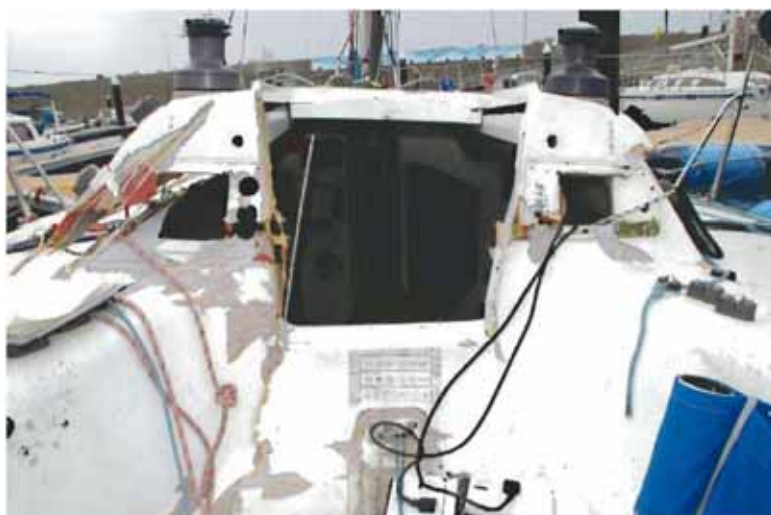
写真3 キャビン入口コンパニオンハッチ

船長の口述及び現場調査によれば、本船は、デッキが爆風で大きく割れるとともに、デッキの至る所にき裂が生じて全損となった。

キャビンへの入口となるコンパニオンハッチがコクピット前面にあり、その大きさは約50cm四方で、人ひとりが入ることができる大きさであった。また、キャビン前部に、長さ約30cm、幅約40cmのハッチが配置されていた。

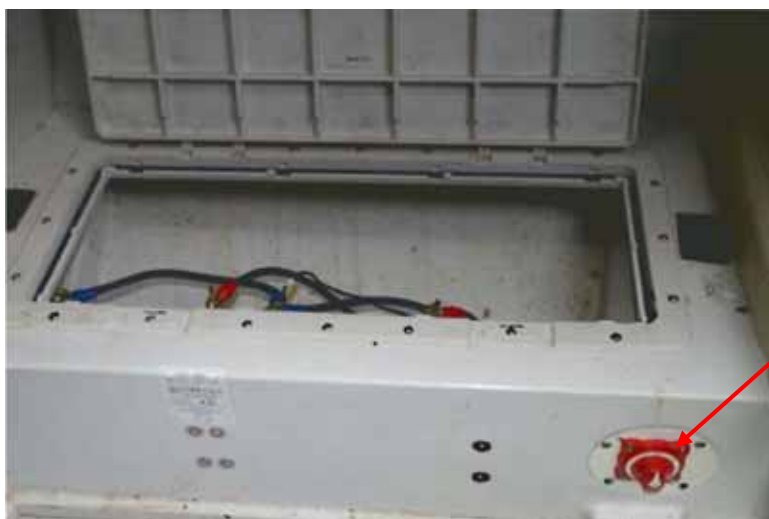
写真4 バッテリー収納庫

- (1) バッテリーの状況
キャビン内のバッテリー収納蓋や蓋の留具に異常はなく、バッテリー切替スイッチや2個のバッテリーの端子にも、スパーク痕は認められなかった。
(写真4 バッテリー収納庫 参照)
- (2) コンロの状況
キャビン内の右舷側前端に設置されたコンロは、事故当時使用されておらず、周囲に損傷のあとも見られなかった。
(写真5 コンロ 参照)
- (3) エンジンボックスの状況
爆発後、主機を覆っているエンジンボックスが、前後に分かれた状態で分離しており、留具の一部が破損していた。
(写真6 キャビン後部、写真7 主機、写真8 エンジンボックス 参照)
- (4) 主機付属の発電機の状況
本船主機の製造者が主機付属の発電機を分解したところ、カーボンブラシ^{*4}は綺麗で、スパーク痕も見あたらなかった。
(写真7 主機、写真9 発電機及び吸気口(1)、写真10 発電機及び吸気口(2)、写真11 発電機(1)、写真12 発電機(2) 参照)
- (5) 主機の状況
本船主機の製造者が吸気サイレンサを分解したところ、吸気フィルタの一部が内側から外側に向けて破れており、内側から外側にガスが噴出した、バックファイヤ^{*5}の痕跡が認められたが、主機本体に損傷はなかった。
(写真13 吸気サイレンサ分解状況、写真14 吸気フィルタ損傷状況 参照)

2.10(1)から、バッテリー収納庫内のバッテリーに損傷や異常が認められなかったことから、着火源ではないものと考えられる。

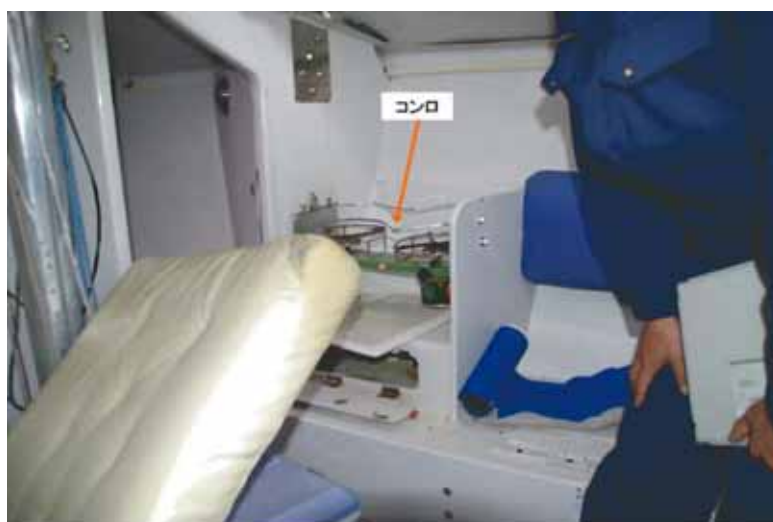
写真5 コンロ

2.10(2)から、右舷側前端に設置されたコンロは事故当時使用されておらず、周囲に損傷が認められなかったことから、着火源ではないものと考えられる。

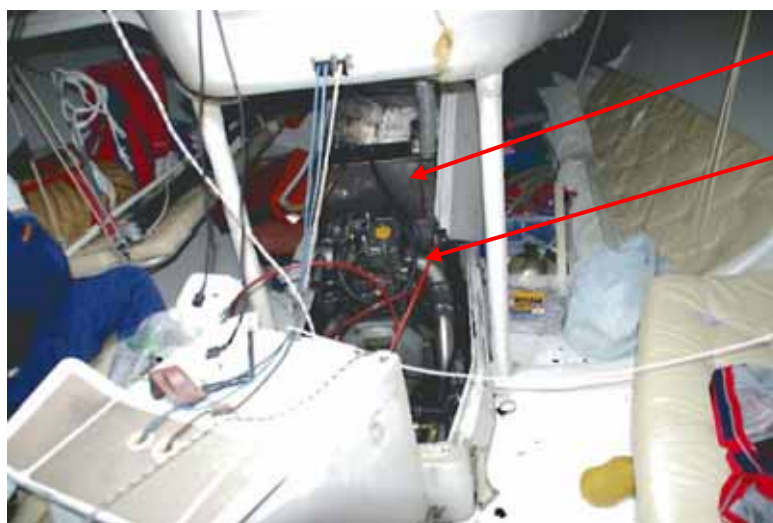
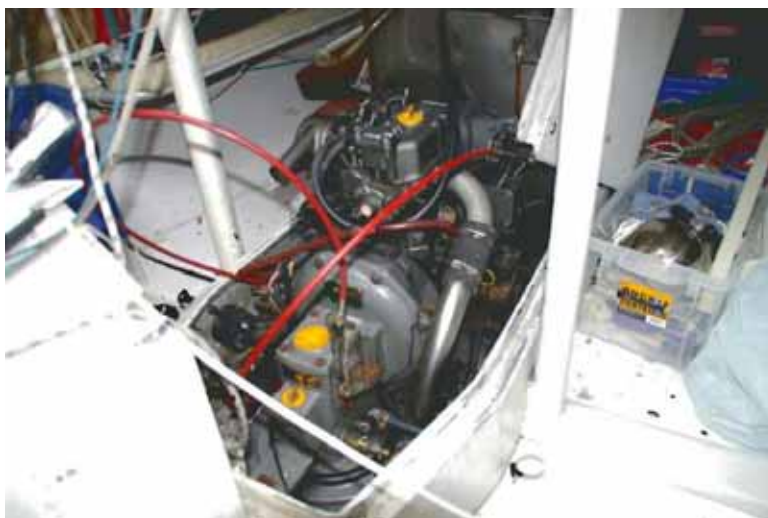
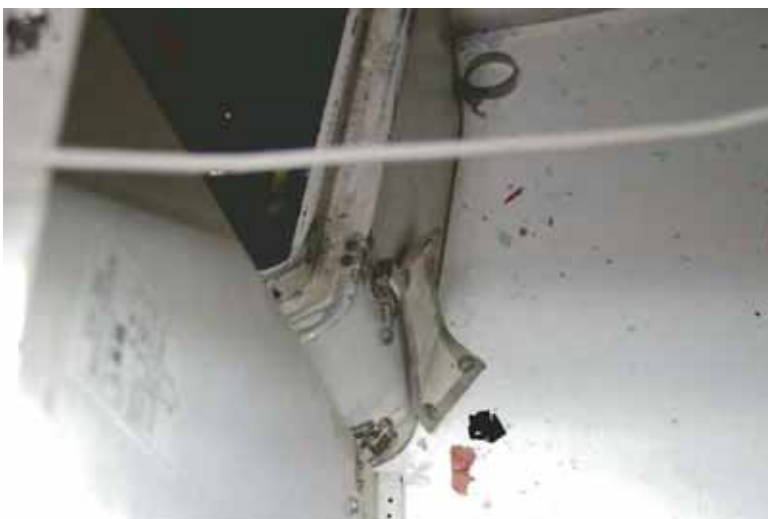
2.10(3)から、主機を覆っているエンジンボックスが前後に分かれ、留具の一部が破損していたことから、主機が着火源となり、エンジンボックス内で爆発が発生して同ボックスの留具を破損させ、同ボックスを前後に分離させたものと考えられる。

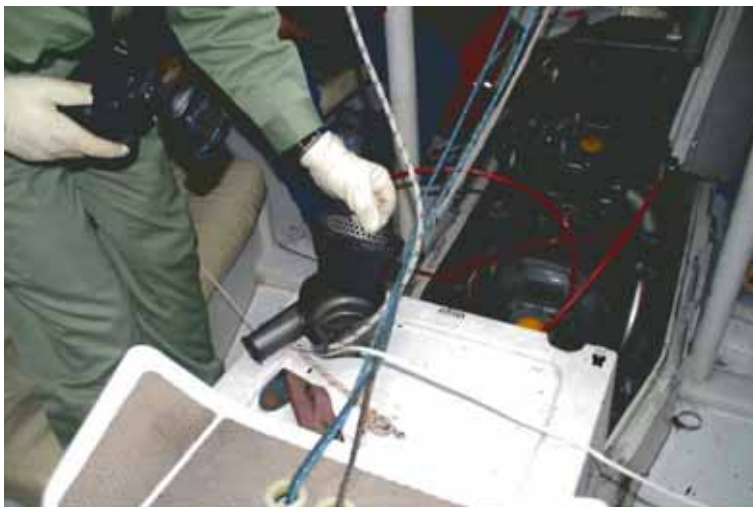
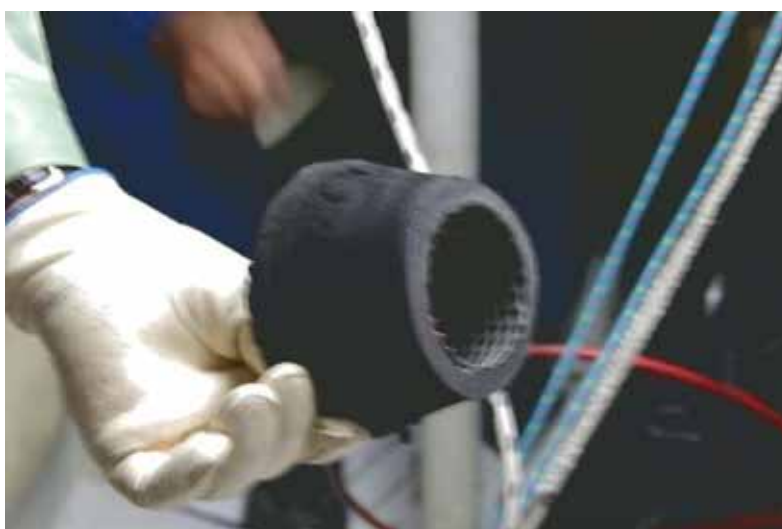
2.10(3)から、主機吸気フィルタの一部が中側から外側に向けて、つまり、通常の空気の流れとは逆方向に破損していたことから、吸気口からバックファイヤが発生したものと考えられる。

以上のことから、可燃性ガスが主機吸気口から吸い込まれて主機が異常な高速回転となった後、急停止したことにより、シリンダ内の火炎が吸気側に戻るバックファイヤが生じ、爆発限界内の雰囲気にあったエンジンボックス内に排出された火炎が着火源となったものと考えられる。
