船舶事故調査報告書

船種 船名 漁船 菅菊丸
漁船登録番号 AT6 - 1351
総トン数 0.8トン

船種 船名 漁船 姫丸
漁船登録番号 AT6 - 1877
総トン数 0.7トン

事故種類 衝突
発生日時 平成20年7月13日 01時40分ごろ
発生場所 秋田県八郎湖 同県南秋田郡大潟村字方上に所在する南潟の
三角点から真方位246°1,700m付近
(概位 北緯39°55.5 東経140°00.1)

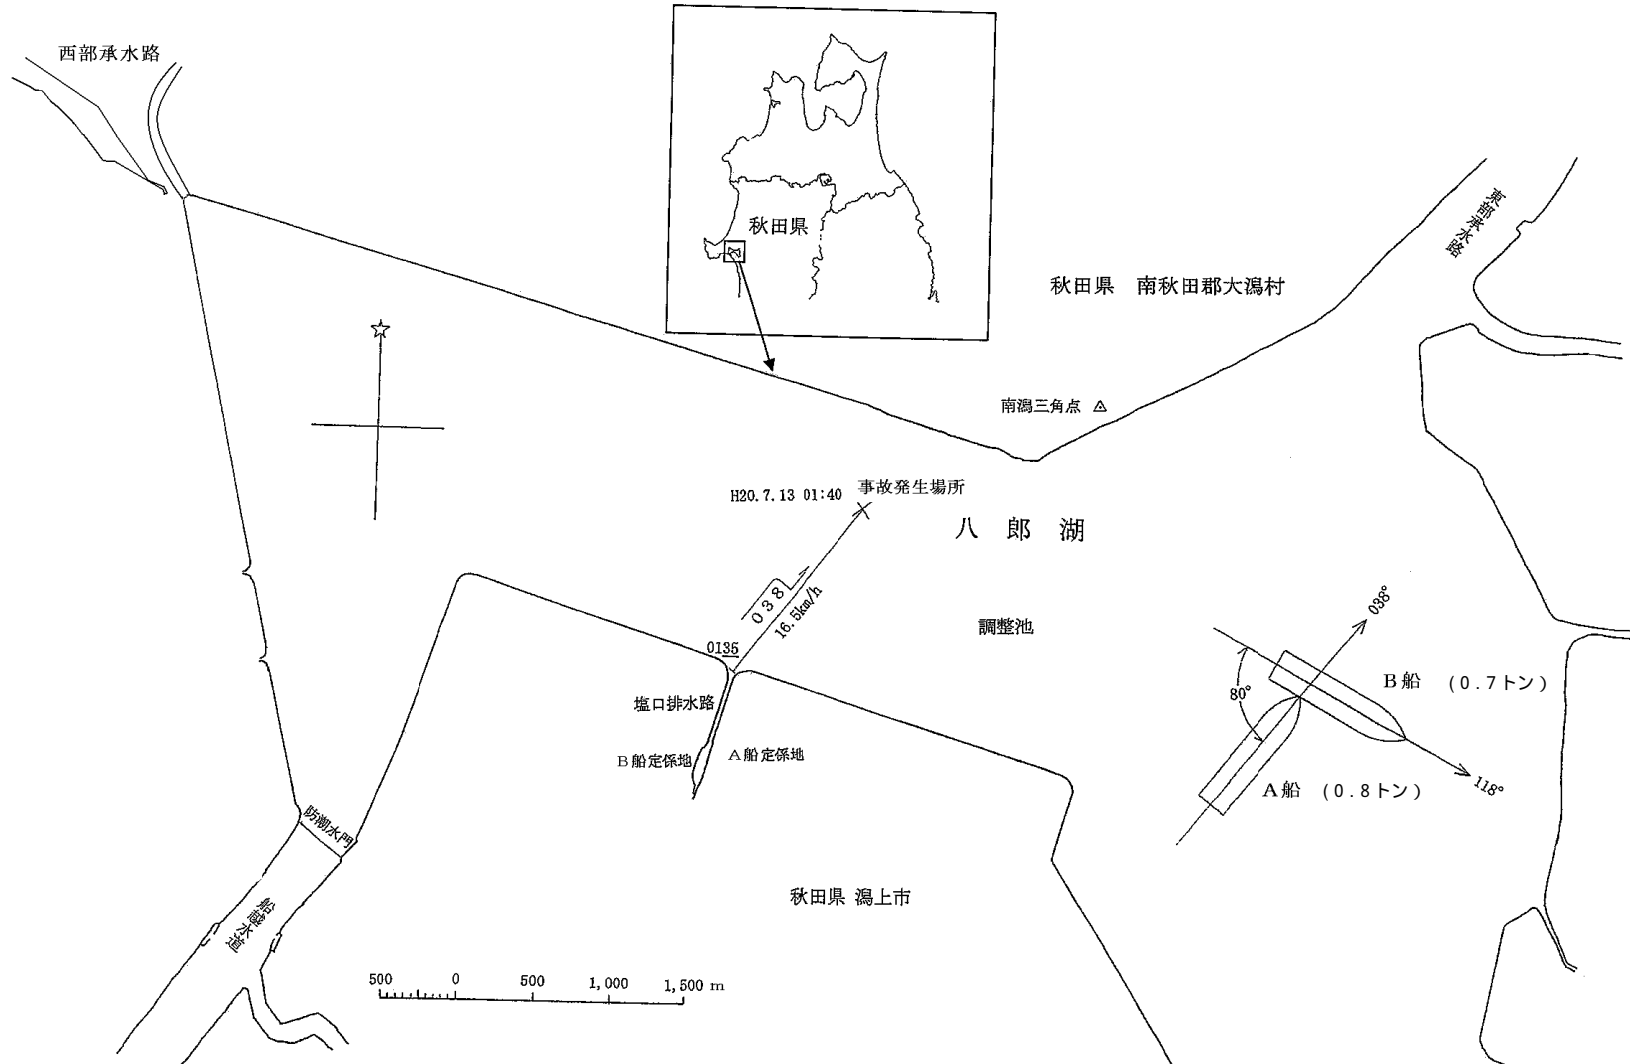
付図1 推定航行経路図

船長 A は、甲板員 A が持っていた懐中電灯を定針時に消したことから、無灯火の状態のまま航行することになり、前路でわずかに後進しながら操業している B 船に気付かずに続航中、0 1 時 4 0 分ごろ、南潟三角点から 246° 1,700 m 付近において、その船首部が B 船の右舷船尾部に後方から約 80° の角度で衝突し、同船を乗り切った。

本事故の発生日時は、平成 20 年 7 月 13 日 01 時 40 分ごろで、発生場所は、南潟三角点から 246°1,700 m 付近であった。
