船舶事故調査報告書

船種 船名 漁船 第十八海宝丸

事故種類 転覆

発生日時 平成20年8月3日 03時31分ごろ

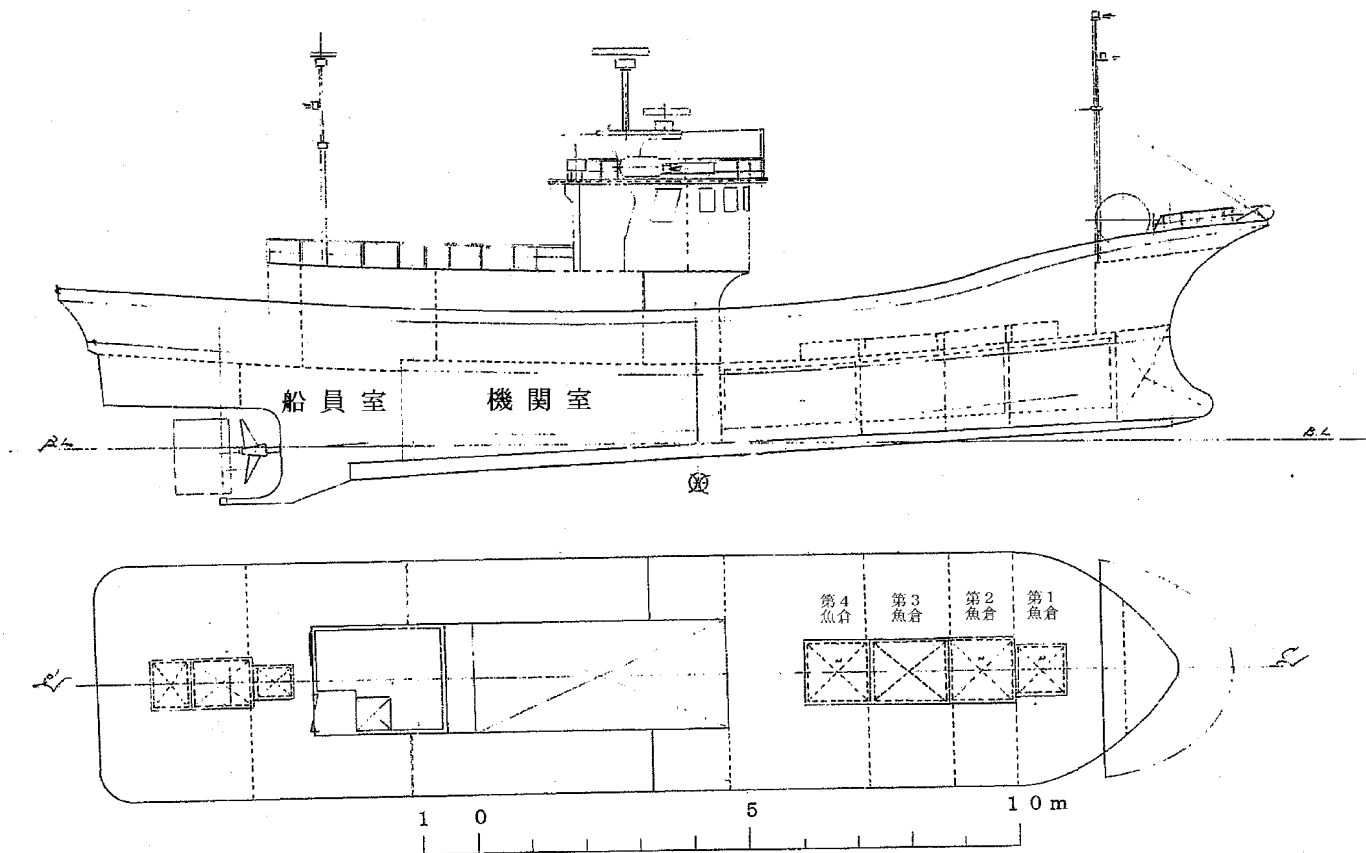
付図2 船体側面図・平面図

船体構造は、全通1層甲板船で、甲板上の船体中央部に操舵室があって室内後部に船長用のベッドが設置されており、操舵室の船尾側に船尾網置場まで伸びる甲板室が設けられていた。操舵室船首側は作業甲板となっていてコーミング付きのハッチが4個あり、同甲板下には、船首から順番号が付された4個の魚倉が、第4魚倉とその後部のビルジ溜まりを挟んで操舵室下部に機関室が、その船尾側に定員5人の船員室がそれぞれ配置されていた。

また、両舷ブルワーク下部に各6個の放水口が、甲板室左舷側に縦140cm横50cmの引き戸式の機関室出入口が甲板上高さ20cmでそれぞれ設けられていた。なお、機関室出入口用引き戸は、主機運転の際、換気のために常時開放されており、ビルジ溜まりには、第1～第4魚倉から氷の溶解水が流れ込み、溜まればポンプで汲み上げるようになっていた。

8月2日12時00分漁場発進時は、燃料が約3k 残っており、搭載漁網は、1反当たり長さ約76m、網丈約12m、乾燥重量約17kgで、操業で1回使用した大目流し網漁網400反(4束)約6.8トンが、船尾網置場の、船横方向の差し板で前後2区画に仕切られた鋼製櫓にそれぞれ2束ずつ平らに重ねて積まれていた。

また、右舷側中央から船尾寄りの甲板上に同仕様の予備網17反約0.3トン、第1魚倉に氷約2トンが積まれ、第2～4各魚倉には、1尾ずつ内臓を除去してビニール袋に入れられた1尾当たりの平均重量が約35kgのカジキ50尾が、これまで荷崩れしたことがなかったことから、倉底から甲板下約1mのところまで、平均に積み上げられ、それぞれ氷約1トンをかけて保蔵されていた。

- (1) 第 2 ~ 4 各魚倉に、1 尾ずつ内臓を除去してビニール袋に入れられた平均重量約 35 kg のカジキ 50 尾が、倉底から甲板下約 1 m のところまで、平均的に積み上げられ、約 1 トンの氷をかけて保蔵されており、また、漁獲物が摩擦係数の小さいビニール袋に入れられていたこともあり、右舷後方から大きなうねりを 1 回受けた際、漁獲物が左舷側に移動したこと。
- (2) 左舷側甲板上に浸水した海水が、放水口が海面下になり排出されずに滞留したこと。
- (3) 機関室に浸水した海水が、左舷側に滞留したこと。
- (4) 右舷側への傾斜を修正するため左舷側に移していた予備網が、左舷側への傾斜を助長したこと。
- (5) 操業で 1 回使用した大目流し網漁網 400 反約 6.8 トン（乾燥重量）が、船尾甲板の網置場に、船横方向の差し板で前後 2 区画に仕切られた鋼製櫓にそれぞれ 2 束ずつ平らに重ねて積まれており、左舷側に移動したこと。

- (4) 1個の魚倉ごとに漁獲物と氷を満載に積み込む方法を採用していれば、漁獲物の移動を防止でき、また、漁網をロープなどで固縛していれば、漁網の移動を防止でき、さらに、荒天時に機関室左舷側の扉が閉められていれば、海水が機関室に浸水することを防止でき、船体傾斜を軽減できることから、本事故発生を回避できた可能性があると考えられる。
