1.2 船舶事故調査の概要

2 事実情報

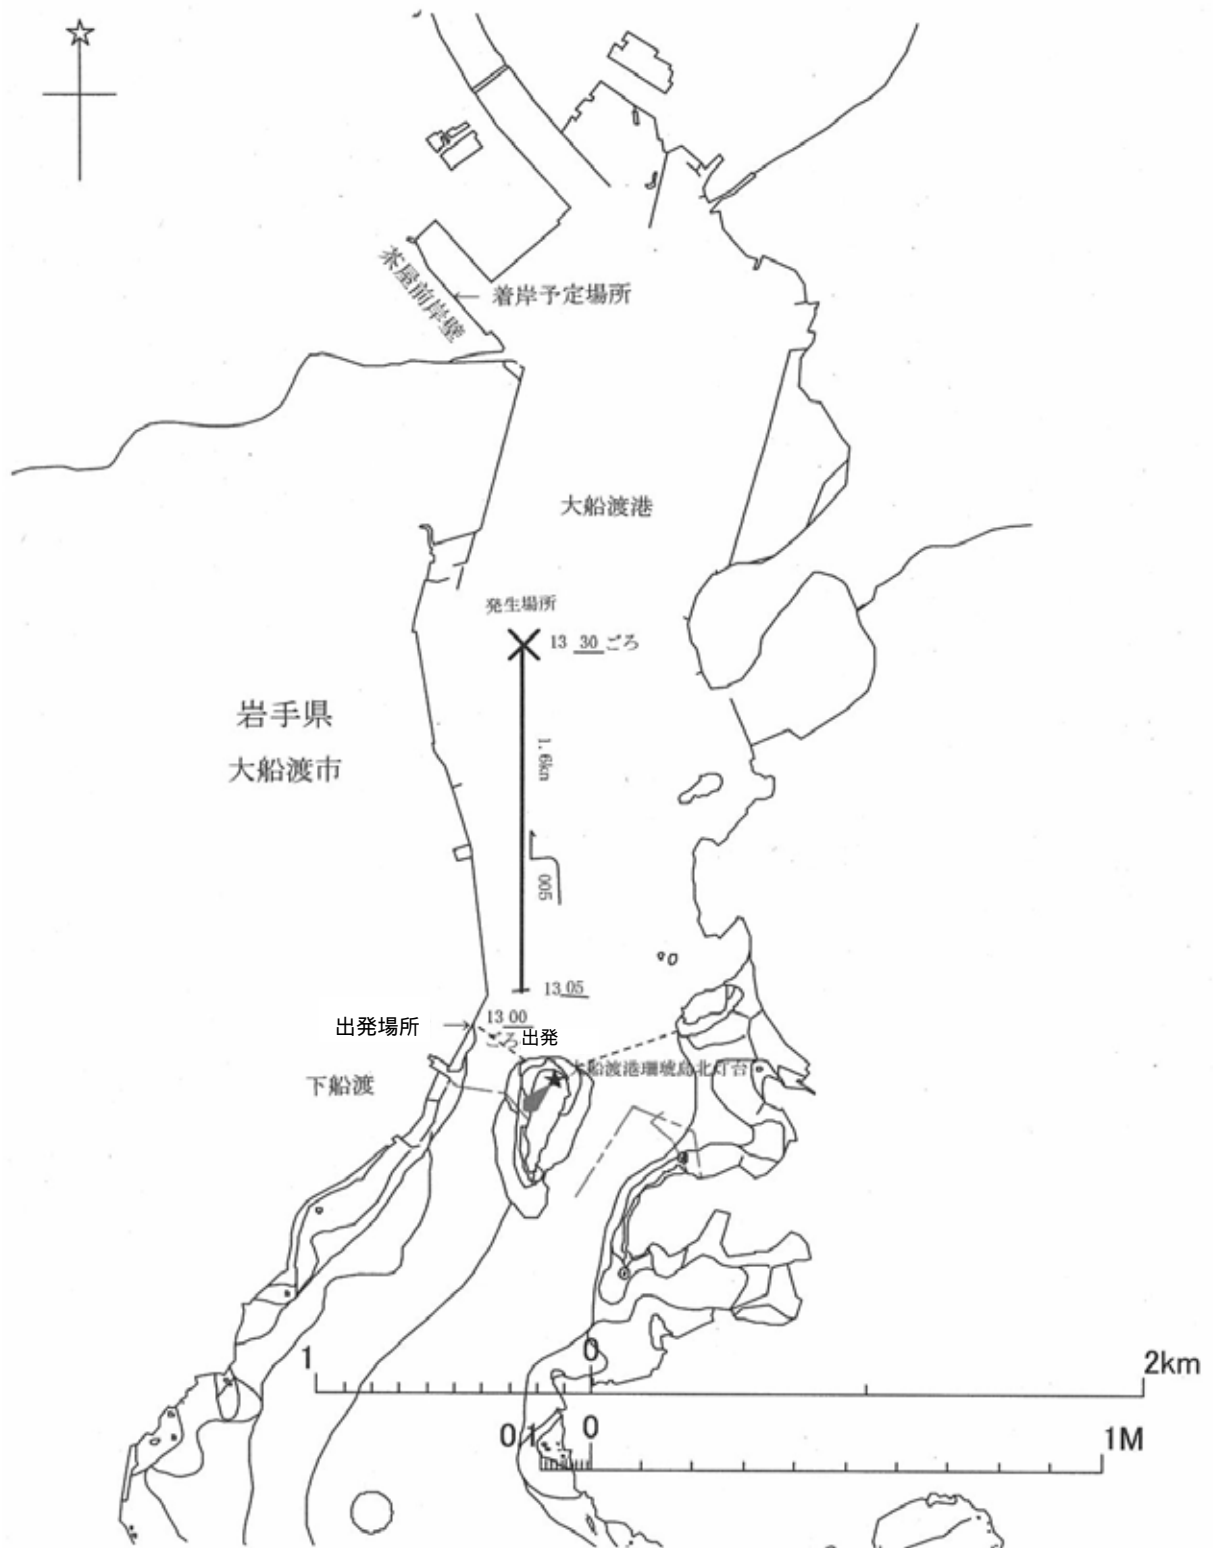
付図1 推定航行経路図

船長Bは、13時05分ごろ大船渡港珊瑚島北灯台から340°（真方位、以下同じ。）350m付近において、針路を約005°とし、約1.6ノット(kn)（対地速力、以下同じ。）のえい航速力で手動操舵により航行した。

A船は、えい航索が張って船尾が引かれ、左回頭しながら途中で横引き状態となり、平成20年6月25日13時30分ごろ大船渡港珊瑚島北灯台から356°1,600m付近において、右舷側に転覆した。

本事故の発生日時は、平成20年6月25日13時30分ごろで、発生場所は、大船渡港珊瑚島北灯台から356°1,600m付近であった。

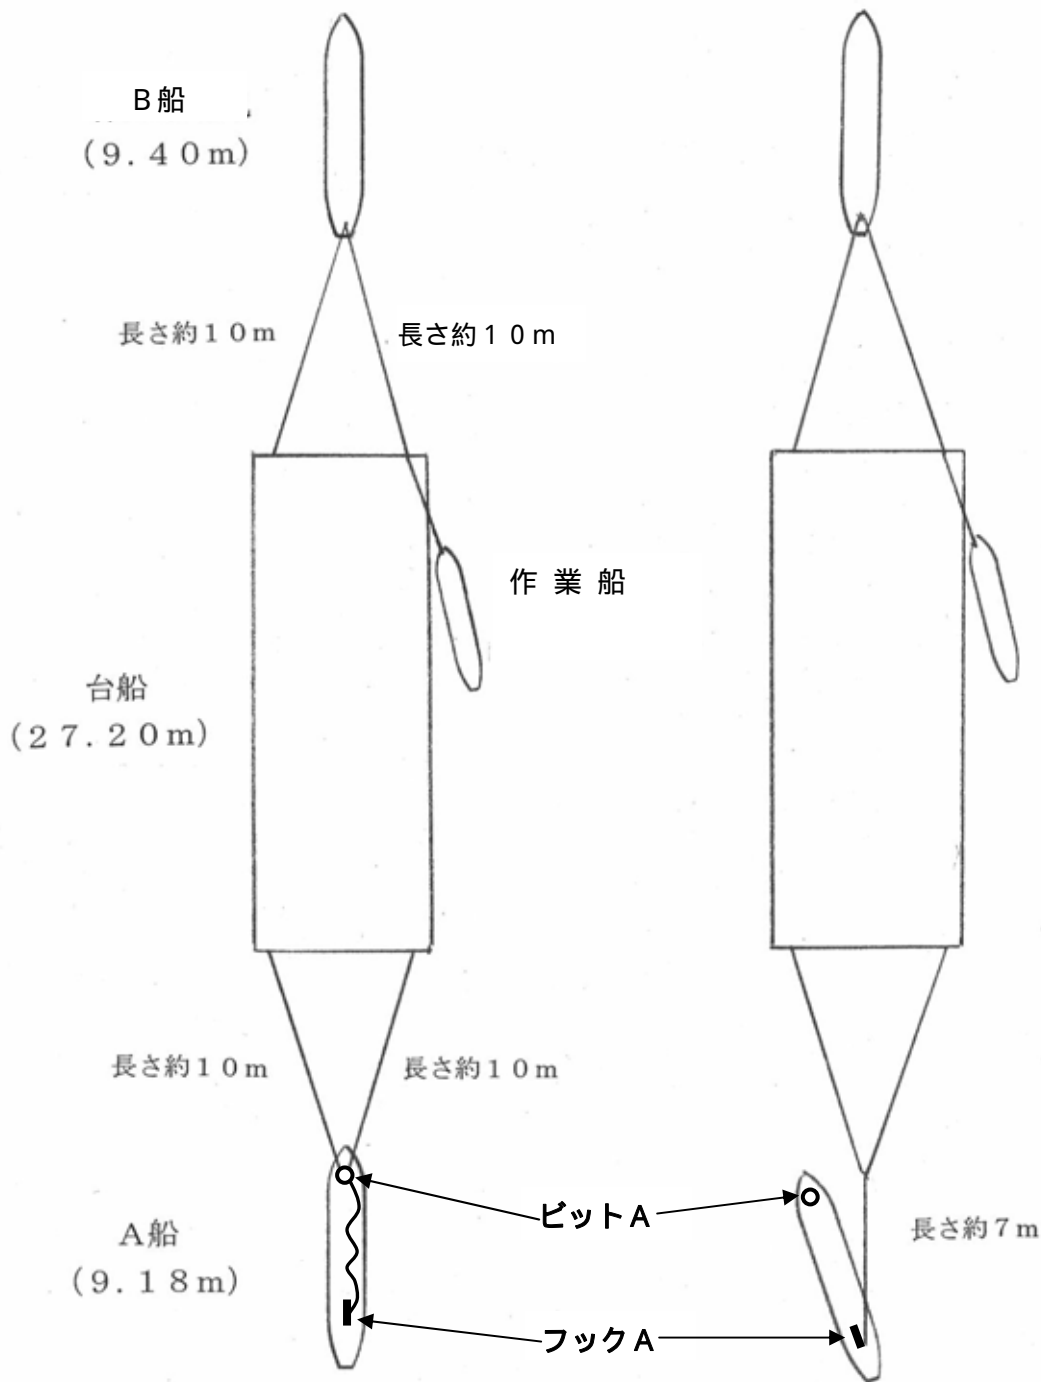
付図2 明和丸引船列状況図

船長Bは、船尾中央部のビットと台船の前部左右のビットを2本の合成繊維索でつなぎ、台船の後部左右の鋼製金具とA船の船首中央部のビット（以下「ビットA」という。）を2本の合成繊維索でつないで明和丸引船列とし、さらに、台船の前部右側のビットに係止したえい航索で作業船をえい航していた。

で、その他端を船尾部のえい航用フック（以下「フックA」という。）に掛けておき、ビットAからこれらのえい航索を外すと台船の鋼製金具とフックAとをY字型につなぐかたちとなるようにしていた。

船長Aは、台船に自船が横方向に引かれるおそれがあることに気付かずに、3本のえい航索をビットAから外して、操舵室に戻った。

(2) A船は、船尾部につなぎ換えたえい航索に引かれて左回頭し、右舷側を引かれる横引き状態となって右舷側に転覆したものと考えられる。

台船との間のえい航索を船首部から船尾部につなぎ換えたため、A船の船尾がえい航索に引かれて左回頭し、右舷側を引かれる横引き状態となって転覆したことにより発生したものと考えられる。

(1) えい航状況

(2) 台船と本船とをつなぐえい航索を船首部から船尾部につなぎ換えた状況
