# 船舶事故調査報告書

船種船名 貨物船 第八神力丸

事故種類 乗揚

発生日時 平成20年8月8日 22時40分ごろ

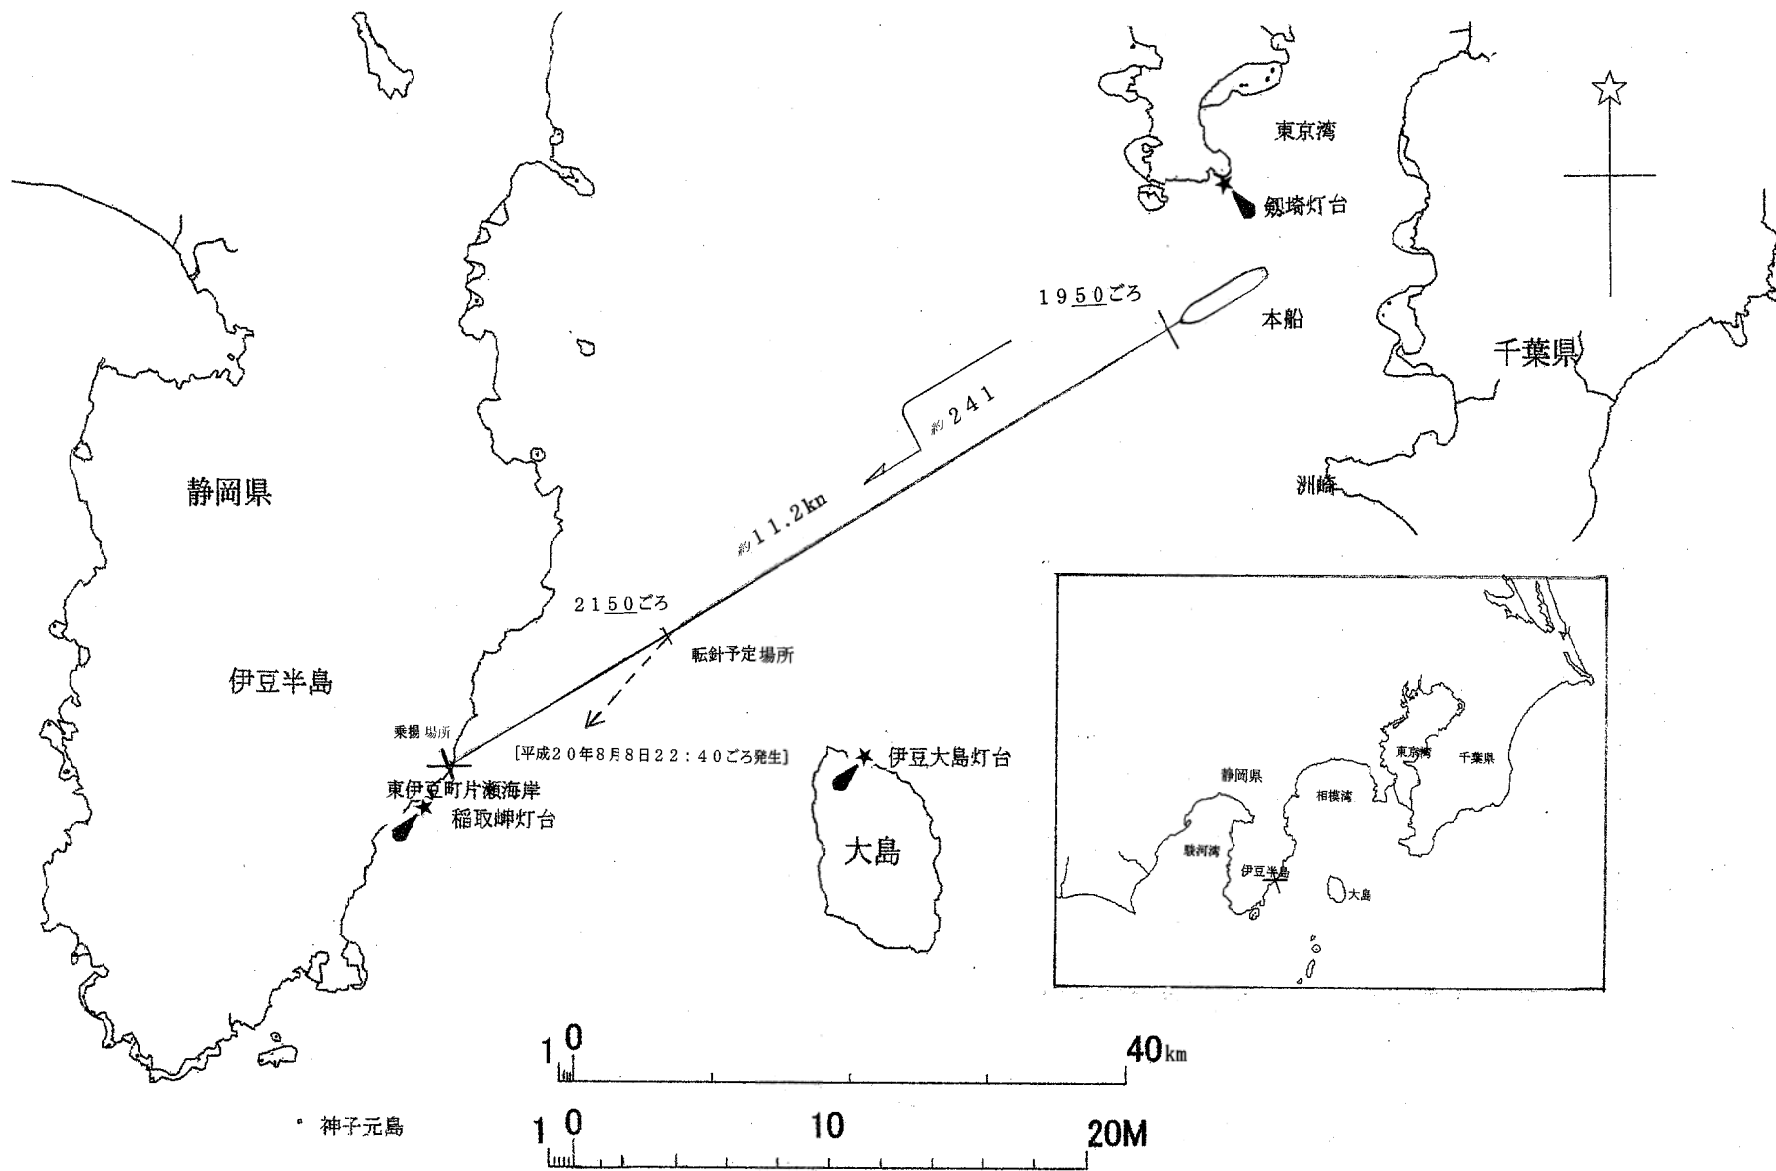
付図1 推定航行経路図

本船は、21時50分ごろ静岡県<sup>みこもと</sup>神子元島北方に向けて転針する予定であった伊豆大島灯台北西方8.5M付近を通り過ぎ、陸岸に向首して同じ針路及び速力のまま航行し、22時40分ごろ静岡県東伊豆町片瀬海岸の岩場に乗り揚げた。

- (1) 本船は、19時50分ごろ劔埼灯台から208°5.6M付近で、針路を約241°（以下「原針路」という。）に定め、約11.2knの速力（以下「原速力」という。）で航行した。
- (2) 本船は、船長が居眠りに陥り、21時50分ごろ神子元島北方に向けて転針する予定の伊豆大島灯台北西方8.5M付近を転針せずに通過し、東伊豆町片瀬海岸に向けて航行し、同海岸の岩場に原針路、原速力で乗り揚げた。
- (3) 事故発生時刻は、22時40分ごろ、事故発生場所は、稲取岬灯台から022°1.8M付近であった。
