船舶事故調査報告書

船種 船名 貨物船 たかとり
船舶番号 136468
総トン数 499トン

船種 船名 漁船 第三隆栄丸
漁船登録番号 IG2-2572
総トン数 19トン

事故種類 衝突
発生日時 平成21年1月21日 13時20分ごろ
発生場所 福島県いわき市小名浜港沖
塩屋埼灯台から真方位174°11.4海里付近
(概位 北緯36°48.4 東経141°00.5)

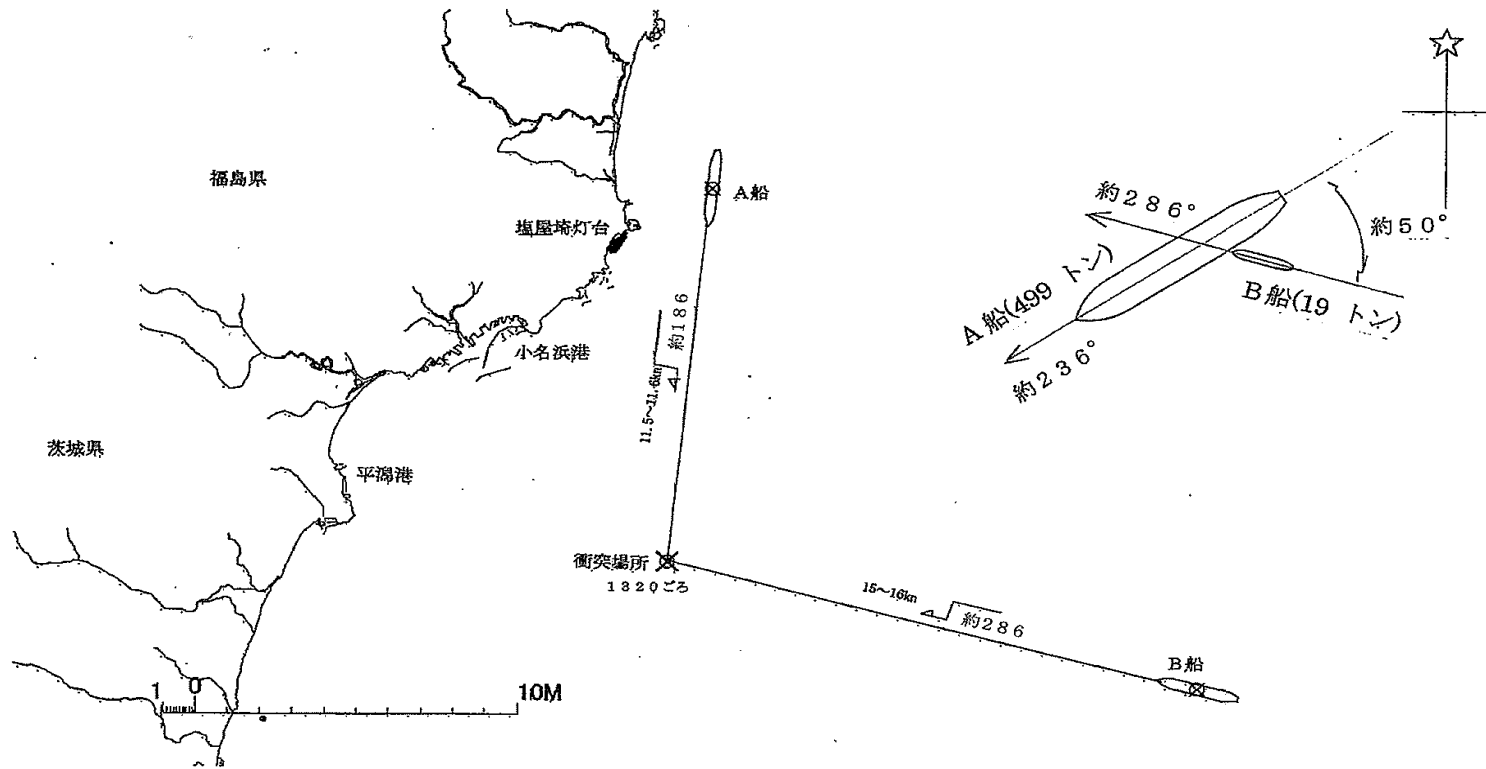
付図1 推定航行経路図

2.1から、A船は約186°の針路から右に約50°回頭したとき船首方位は約236°であり、B船は約286°の針路であったので、A船の左舷船尾部とB船の船首部が、A船の後方から約50°の角度で衝突した可能性があると考えられる。

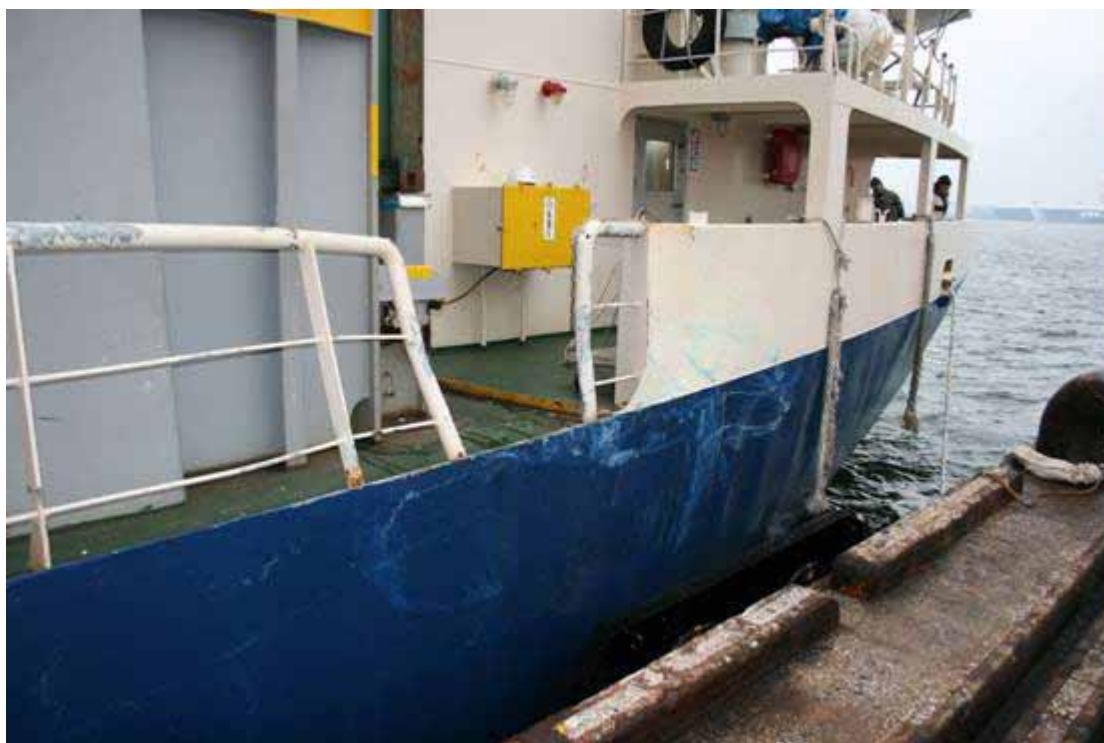
左舷船尾側外板に擦過傷及び同箇所のハンドレールに曲損が生じた。

写真1 A船の左舷船尾ハンドレール曲損

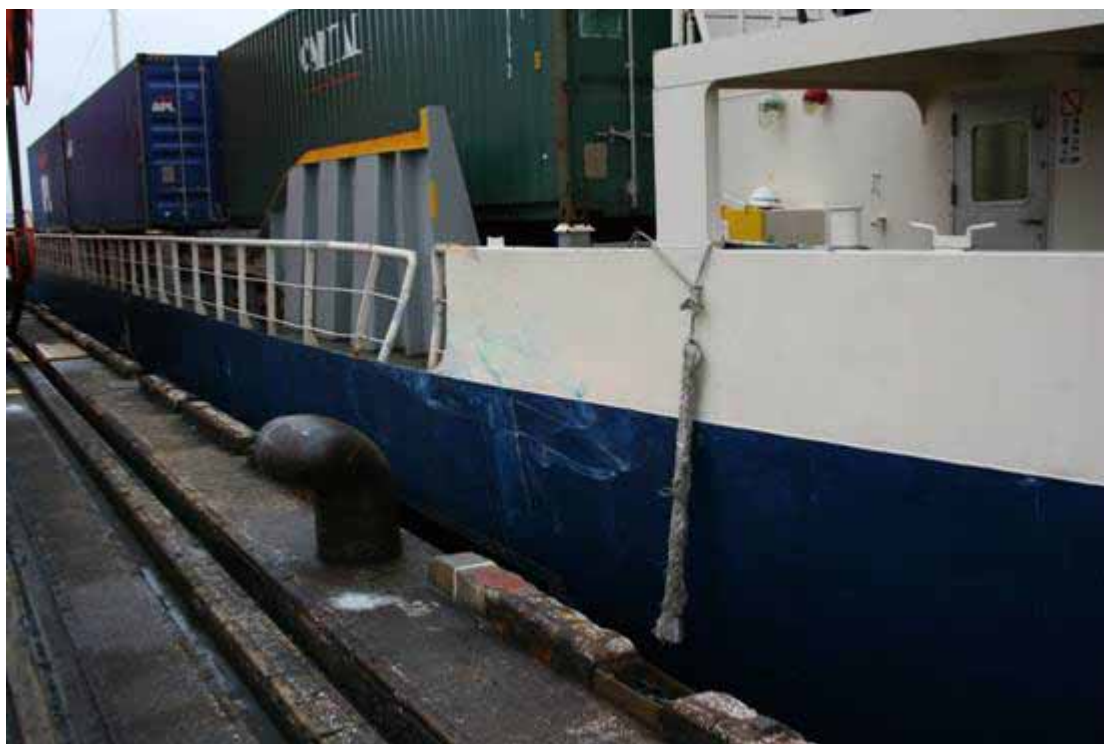
写真2 A船の左舷船尾側外板擦過傷

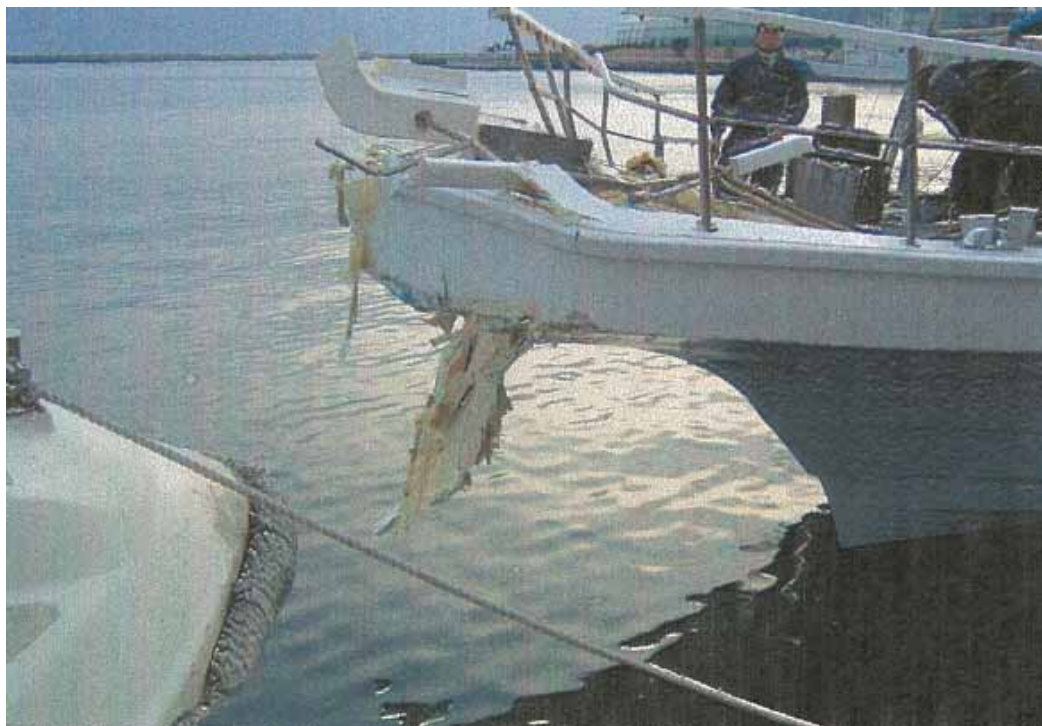
船首部に圧損、同ハンドレールに欠落が生じた。

写真3 B船の船首部圧損

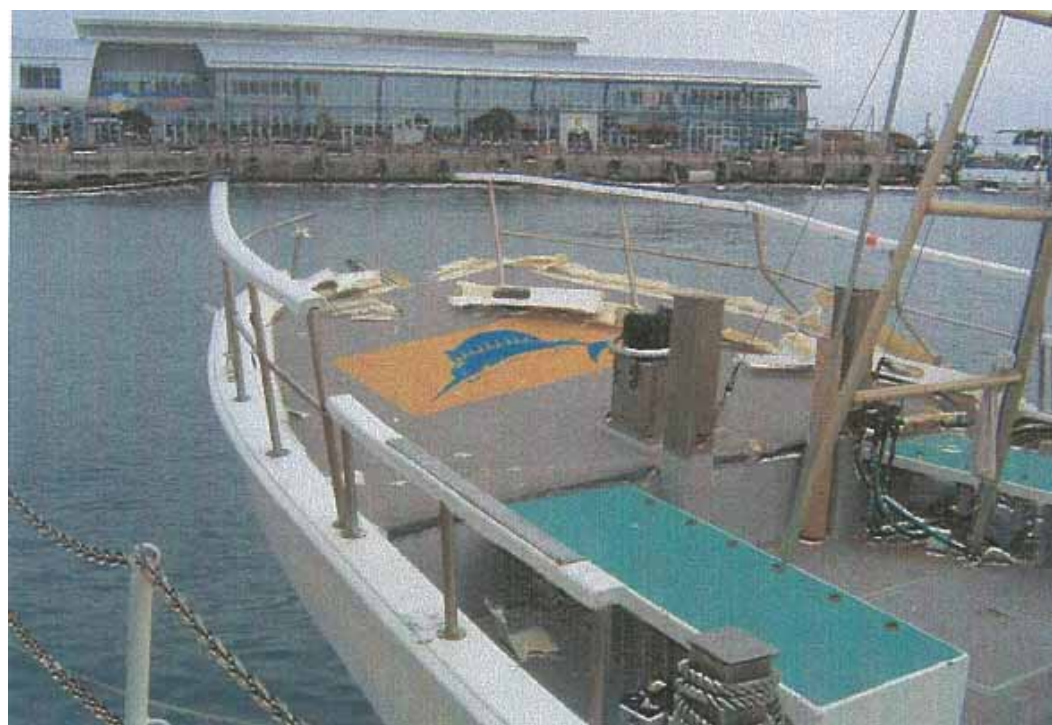
写真4 B船のハンドレール欠落
